## RAPPORT DE MISSION DE REPERAGE DES MATERIAUX ET PRODUITS CONTENANT DE L'AMIANTE A INTEGRER AU DOSSIER TECHNIQUE «AMIANTE»

Adresse : Groupe scolaire moulin à vent ELEMENTAIRE  
4 rue Jean Mermoz  
31170 TOURNEFEUILLE

4925541

24/07/2024

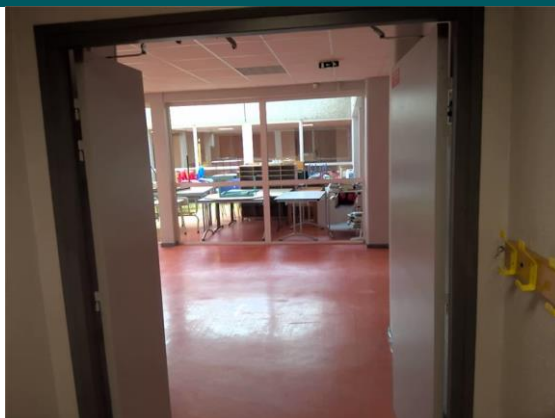
Pièce ou local	Localisation	Matériau ou produit	PRESENCE OU ABSENCE D'AMIANTE :	
RDC - Dégagement n°3	Porte coupe-feu - Toutes zones			Non déterminé
Résultat de la grille d'évaluation :

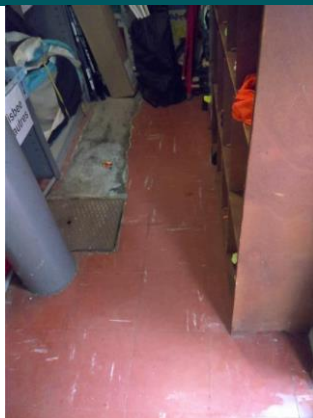
Pièce ou local	Localisation	Matériau ou produit
RDC - Rangement	Sol - Sol	Dalles de sol

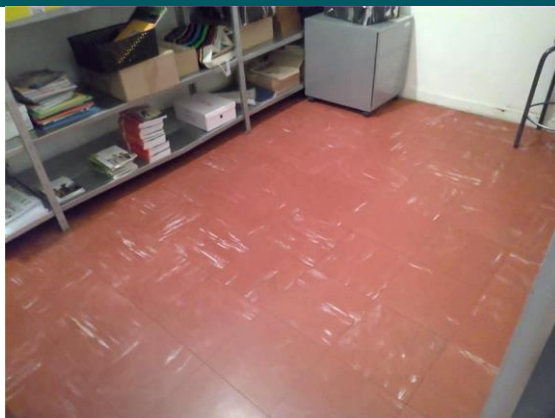
Pièce ou local	Localisation	Matériau ou produit	PRESENCE OU ABSENCE D'AMIANTE :
RDC - Atelier 1	Sol - Sol	Dalles de sol	
Résultat de la grille d'évaluation :		Evaluation périodique

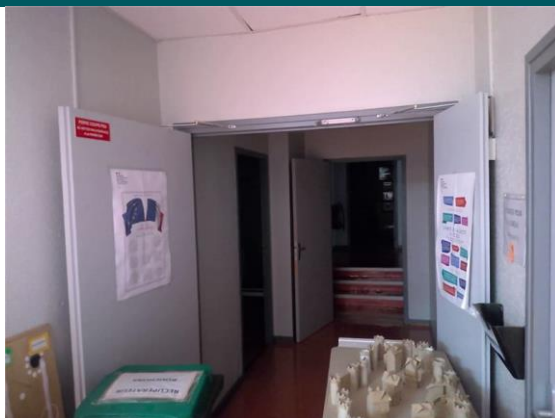
Pièce ou local	Localisation	Matériau ou produit	PRESENCE OU ABSENCE D'AMIANTE :
RDC - Hall	Porte coupe-feu - Toutes zones		
Résultat de la grille d'évaluation :

Non déterminé

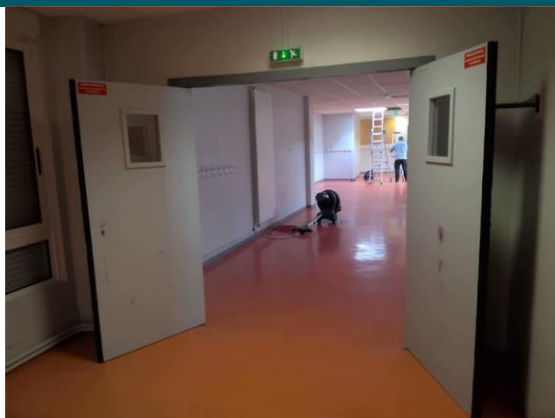
Pièce ou local	Localisation	Matériau ou produit	PRESENCE OU ABSENCE D'AMIANTE :	
RDC - Dégagement n°2	Porte coupe-feu - Toutes zones	Bois - Peinture		Non déterminé
Résultat de la grille d'évaluation :

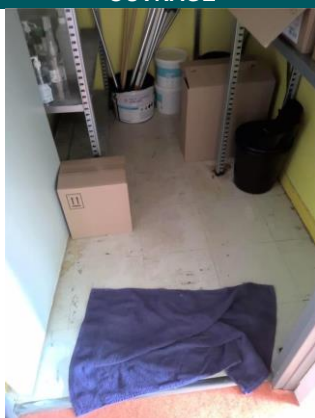
Pièce ou local	Localisation	Matériau ou produit	PRESENCE OU ABSENCE D'AMIANTE :
RDC - Réserve n°2	Sol - Sol	Dalles de sol	
Résultat de la grille d'évaluation :		Evaluation périodique

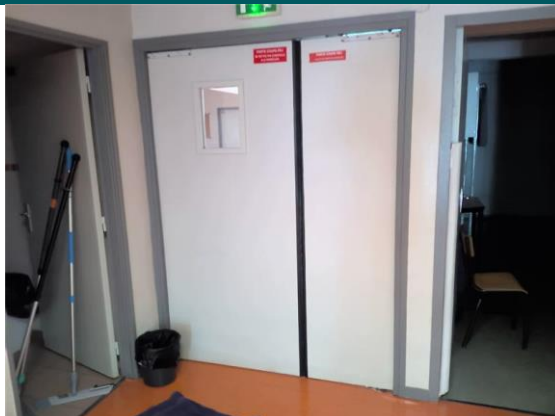
Pièce ou local	Localisation	Matériau ou produit	PRESENCE OU ABSENCE D'AMIANTE :	
RDC - Hall d'entrée	Porte coupe-feu n°2 - Toutes zones			Non déterminé
Résultat de la grille d'évaluation :

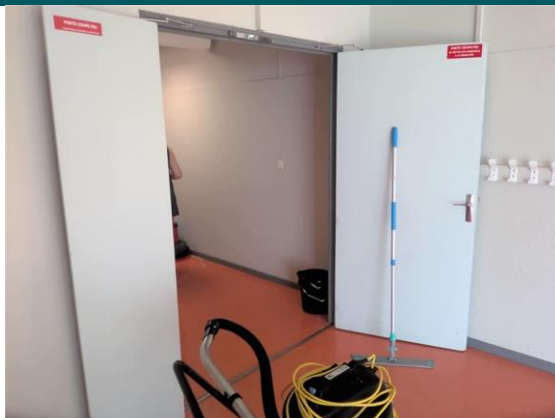
Pièce ou local	Localisation	Matériau ou produit	PRESENCE OU ABSENCE D'AMIANTE :	
RDC - Hall d'entrée	Porte coupe-feu n°1 - Toutes zones			Non déterminé
Résultat de la grille d'évaluation :

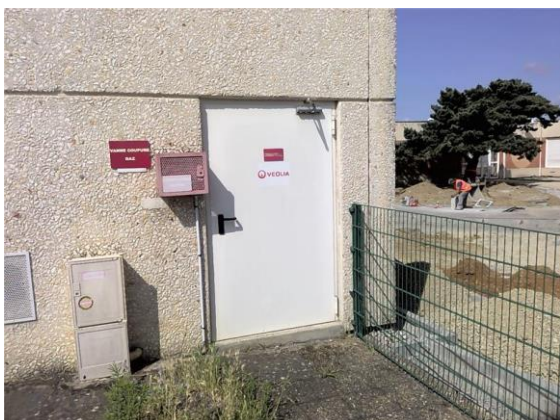
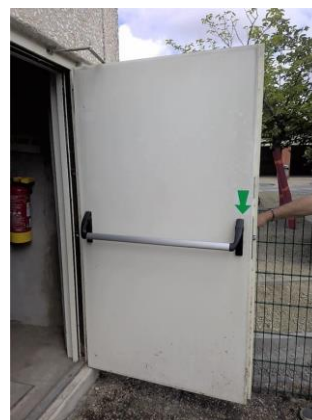
Pièce ou local	Localisation	Matériau ou produit	PRESENCE OU ABSENCE D'AMIANTE :
RDC - Chaufferie n°2	Porte coupe-feu - Toutes zones		
Résultat de la grille d'évaluation :

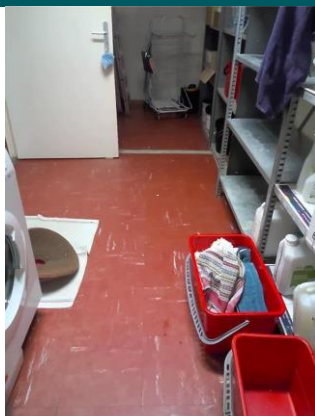
**PRELEVEMENT : P001  
 OUVRAGE**

Etage	Local ou partie d'immeuble	Critères(s) ayant permis de conclure	Obligation / Préconisation
RDC	Réserve n°1	Résultat d'analyse (P001)	Non étanche ou absente : Dégradé ponctuelle
RDC	Rangement	Résultat d'analyse (P001-ZPSO)	Non étanche ou absente : Dégradé ponctuelle
RDC	Atelier 1	Résultat d'analyse (P001-ZPSO)	Non étanche ou absente : Non dégradé

Pièce ou local	Localisation	Matériau ou produit	PRESENCE OU ABSENCE D'AMIANTE :
RDC - Réserve n°1	Sol - Sol	Dalles de sol	
Résultat de la grille d'évaluation :	<b>Evaluation périodique</b>

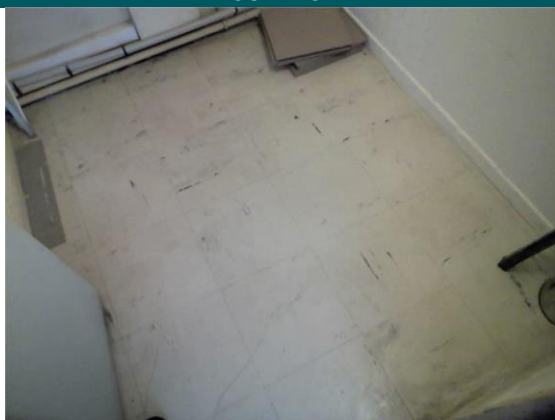
**PRELEVEMENT : P003  
 OUVRAGE**

Etage	Local ou partie d'immeuble	Critères(s) ayant permis de conclure	Obligation / Préconisation
RDC	TGBT n°1	Résultat d'analyse (P003)	Non étanche ou absente : Non dégradé
RDC	Réserve n°2	Résultat d'analyse (P003-ZPSO)	Non étanche ou absente : Non dégradé

Pièce ou local	Localisation	Matériau ou produit	PRESENCE OU ABSENCE D'AMIANTE :
RDC - TGBT n°1	Sol - Sol	Dalles de sol	
Résultat de la grille d'évaluation :	<b>Evaluation périodique</b>
