RAPPORT DE MISSION DE REPERAGE DES MATERIAUX ET PRODUITS CONTENANT DE L'AMIANTE A INTEGRER AU DOSSIER TECHNIQUE «AMIANTE»

Adresse : Groupe scolaire moulin à vent MATERNELLE
4 rue Jean Mermoz
31170 TOURNEFEUILLE

4925523

23/07/2024

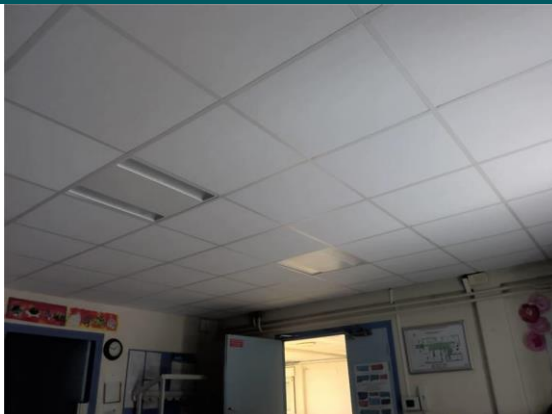
Pièce ou local	Localisation	Matériau ou produit	PRESENCE OU ABSENCE D'AMIANTE :
RDC - Entrée	Plafond - Plafond	Faux-plafond

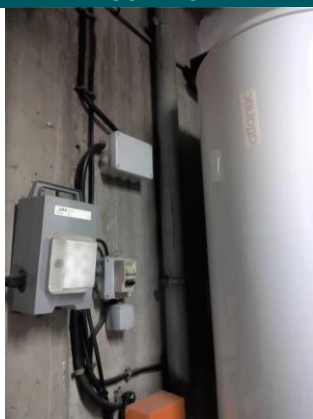
Pièce ou local	Localisation	Matériau ou produit	PRESENCE OU ABSENCE D'AMIANTE :
RDC - Chaufferie	Conduit de fluide - Toutes zones	PVC

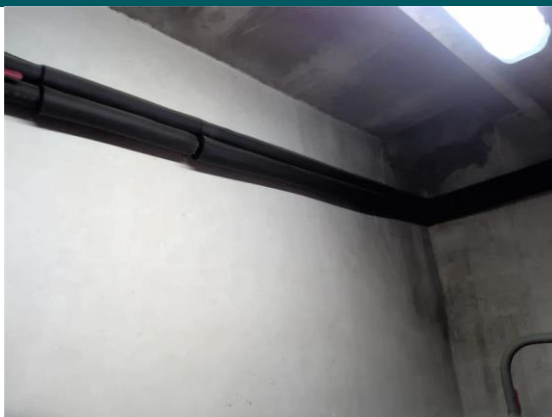
Pièce ou local	Localisation	Matériau ou produit	PRESENCE OU ABSENCE D'AMIANTE :
RDC - Chaufferie	Tuyauterie - Toutes zones	Calorifugeage

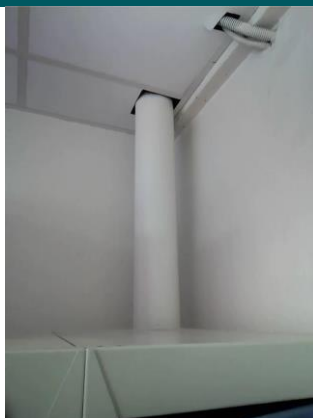
Pièce ou local	Localisation	Matériau ou produit	PRESENCE OU ABSENCE D'AMIANTE :
RDC - Tisanerie	Conduit de fluide - Toutes zones	PVC

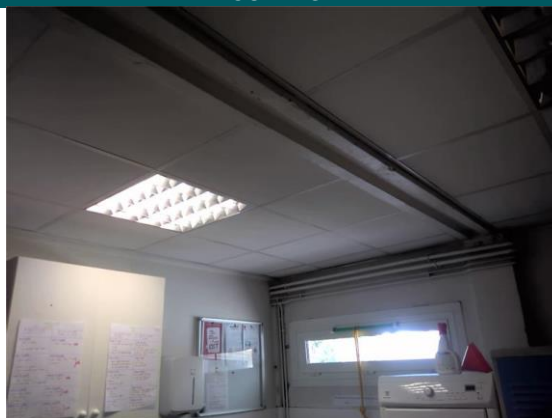
Pièce ou local	Localisation	Matériau ou produit	PRESENCE OU ABSENCE D'AMIANTE :
RDC - Tisanerie	Plafond - Plafond	Faux-plafond

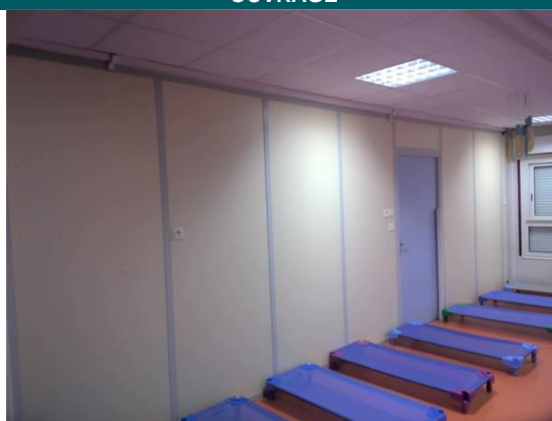
Pièce ou local	Localisation	Matériau ou produit	PRESENCE OU ABSENCE D'AMIANTE :
RDC - Dortoir 1	Cloisons - Toutes zones Bois	Panneaux de cloisons

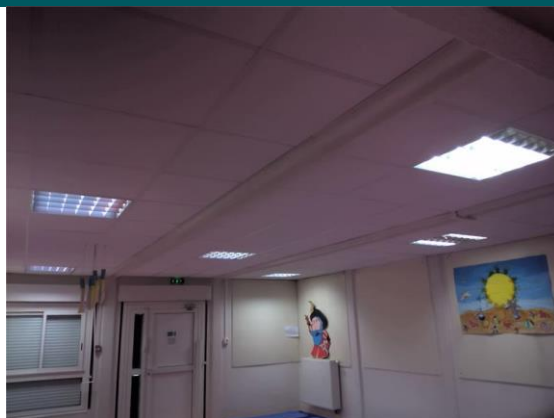
Pièce ou local	Localisation	Matériau ou produit
RDC - Dortoir 1	Plafond - Plafond	Faux-plafond

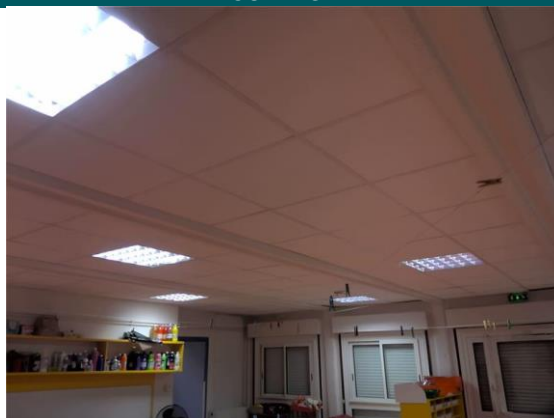
Pièce ou local	Localisation	Matériau ou produit
RDC - Classe 1	Plafond - Plafond	Faux-plafond

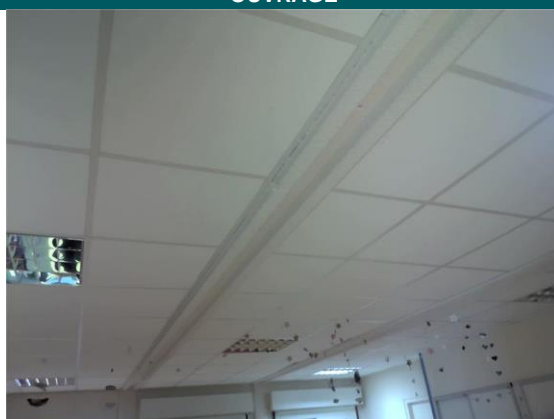
Pièce ou local	Localisation	Matériau ou produit
RDC - Classe 2	Plafond - Plafond	Faux-plafond

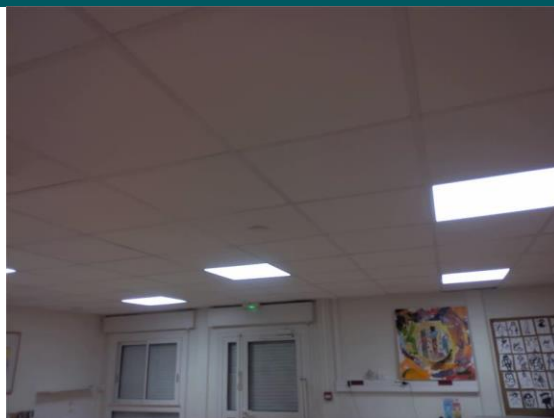
Pièce ou local	Localisation	Matériau ou produit	PRESENCE OU ABSENCE D'AMIANTE :
RDC - Classe 5 (49,91 m²)	Plafond - Plafond	Faux-plafond

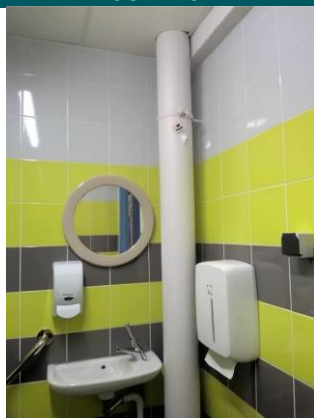
Pièce ou local	Localisation	Matériau ou produit	PRESENCE OU ABSENCE D'AMIANTE :
RDC - WC PMR	Conduit de fluide - Toutes zones	PVC

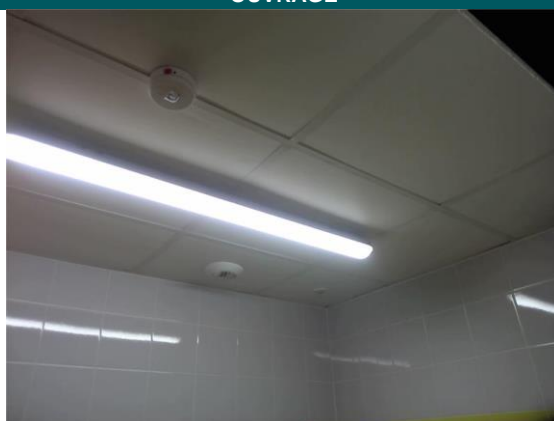
Pièce ou local	Localisation	Matériau ou produit	PRESENCE OU ABSENCE D'AMIANTE :
RDC - WC PMR	Plafond - Plafond	Faux-plafond

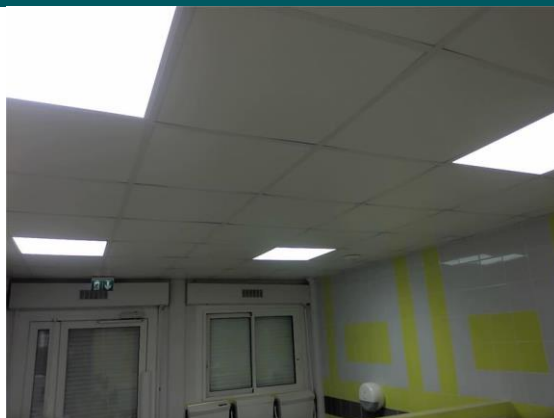
Pièce ou local	Localisation	Matériau ou produit	PRESENCE OU ABSENCE D'AMIANTE :
RDC - Sanitaires 2	Plafond - Plafond	Faux-plafond

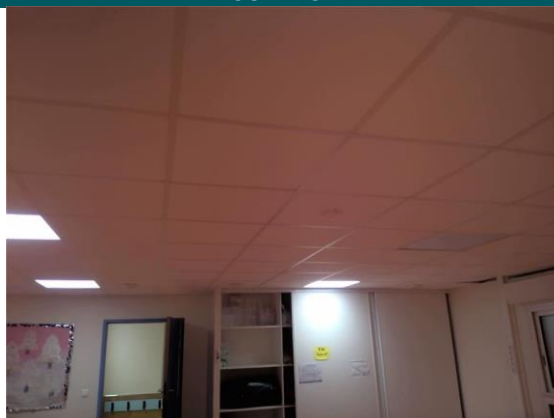
Pièce ou local	Localisation	Matériau ou produit	PRESENCE OU ABSENCE D'AMIANTE :
RDC - Classe 5 (61,52 m²)	Plafond - Plafond	Faux-plafond

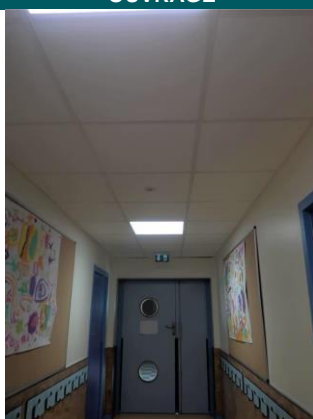
Pièce ou local	Localisation	Matériau ou produit	PRESENCE OU ABSENCE D'AMIANTE :
RDC - Dégagement n°3	Plafond - Plafond	Faux-plafond

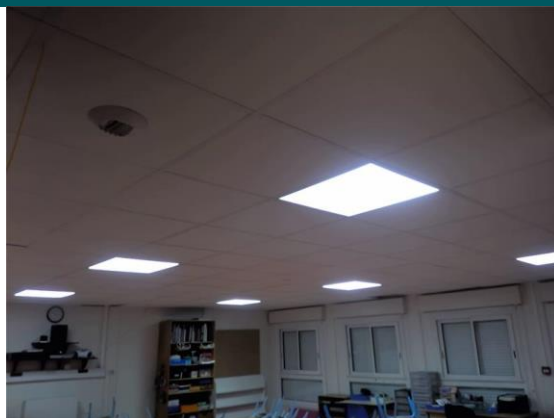
Pièce ou local	Localisation	Matériau ou produit
RDC - Classe 6	Plafond - Plafond	Faux-plafond

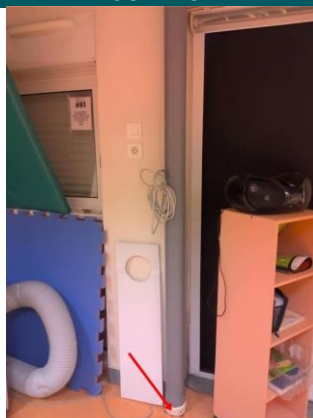
Pièce ou local	Localisation	Matériau ou produit
RDC - Dortoir 2	Conduit de fluide n°3 - Toutes zones Sol	Métal

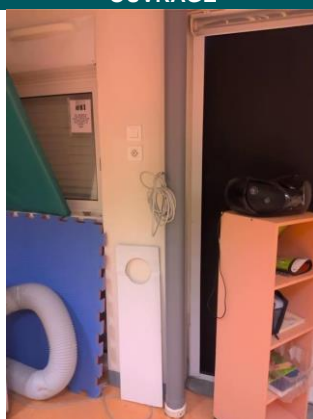
Pièce ou local	Localisation	Matériau ou produit
RDC - Dortoir 2	Conduit de fluide n°1 - Toutes zones	PVC

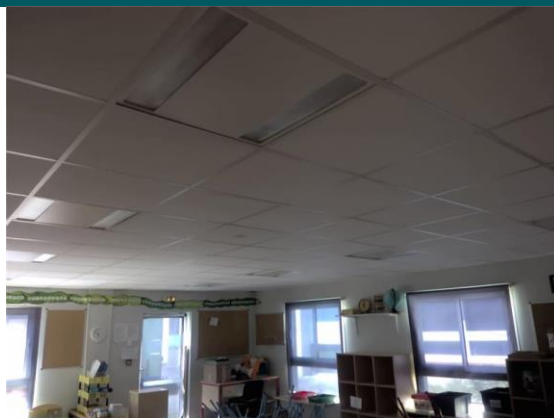
RDC - Classe 4	Plafond - Plafond	Faux-plafond
----------------	-------------------	--------------

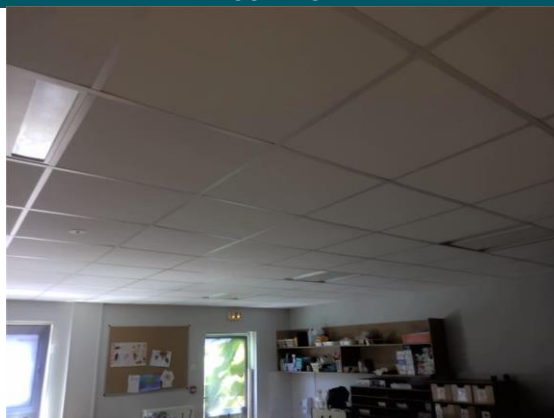
RDC - Classe 3	Plafond - Plafond	Faux-plafond
----------------	-------------------	--------------

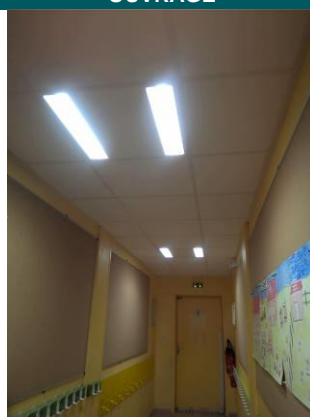
RDC - Dégagement n°2	Plafond - Plafond	Faux-plafond
----------------------	-------------------	--------------

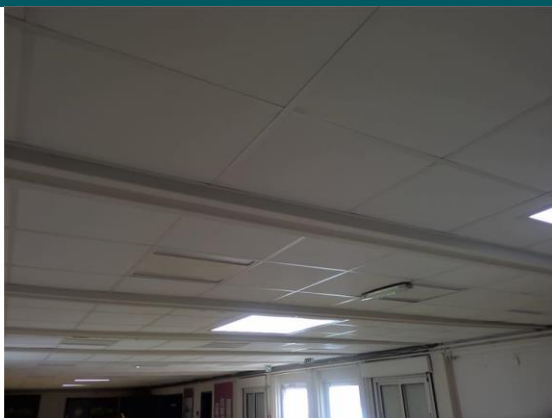
Pièce ou local	Localisation	Matériau ou produit	PRESENCE OU ABSENCE D'AMIANTE :
RDC - Salle de jeux	Plafond - Plafond	Faux-plafond

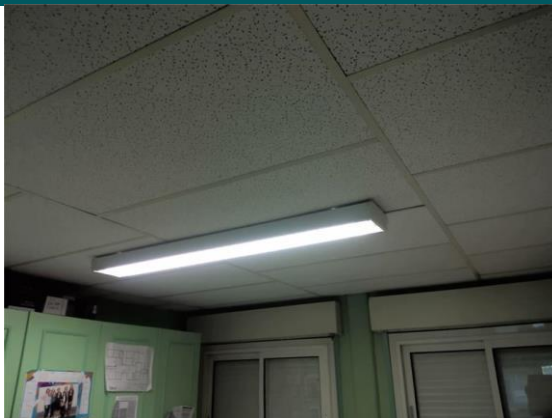
Pièce ou local	Localisation	Matériau ou produit	PRESENCE OU ABSENCE D'AMIANTE :
RDC - Bureau directeur	Plafond - Plafond	Faux-plafond

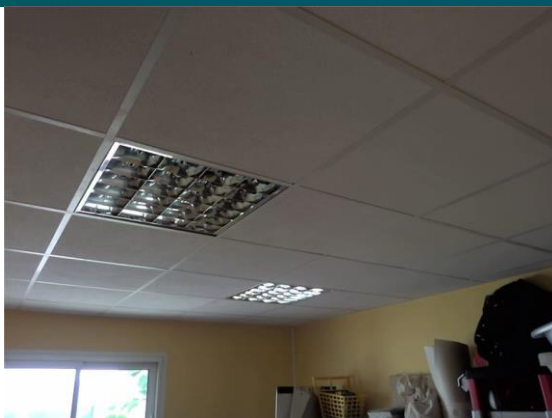
Pièce ou local	Localisation	Matériau ou produit	PRESENCE OU ABSENCE D'AMIANTE :
RDC - Salle des maîtres	Plafond - Plafond	Faux-plafond

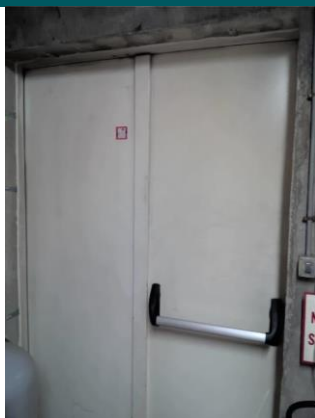
Pièce ou local	Localisation	Matériau ou produit	PRESENCE OU ABSENCE D'AMIANTE :
RDC - Chauffage	Porte coupe-feu - Toutes zones

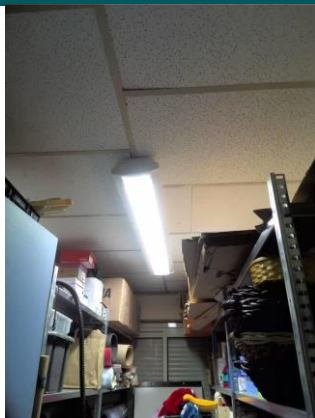
**PRELEVEMENT : P001
 OUVRAGE**

Pièce ou local	Localisation	Matériau ou produit	PRESENCE OU ABSENCE D'AMIANTE :
RDC - Rgt.	Plafond - Plafond	Faux-plafond

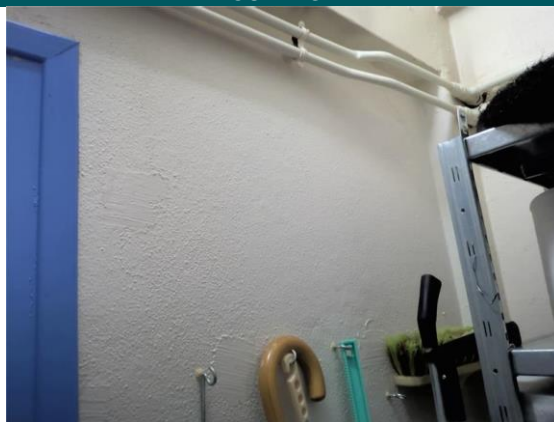
**PRELEVEMENT : P002
 OUVRAGE**

Pièce ou local	Localisation	Matériau ou produit	PRESENCE OU ABSENCE D'AMIANTE :
RDC - Ménage	Mur - Toutes zones	Enduit ciment

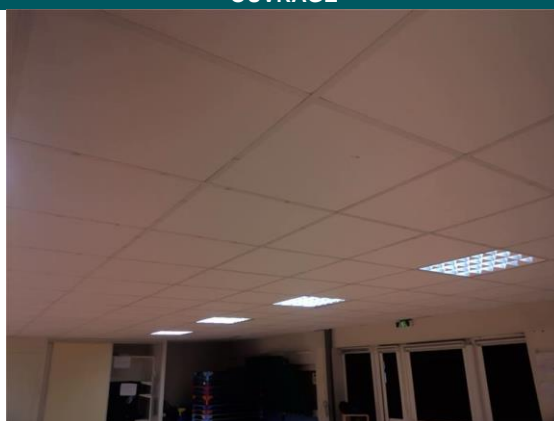
**PRELEVEMENT : P003
OUVRAGE**

Pièce ou local	Localisation	Matériau ou produit
RDC - Dortoir 2	Plafond - Plafond	Faux-plafond

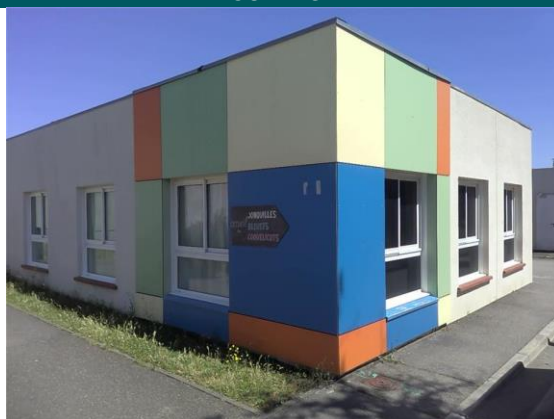
**PRELEVEMENT : P004
OUVRAGE**

Pièce ou local	Localisation	Matériau ou produit
Bâtiment - Façades	Bardages - Façade(s)	Panneaux vissés
