RAPPORT DE MISSION DE REPERAGE DES MATERIAUX ET PRODUITS CONTENANT DE L'AMIANTE A INTEGRER AU DOSSIER TECHNIQUE «AMIANTE»

Adresse : Groupe scolaire moulin à vent RESTAURATION 4 rue Jean Mermoz
31170 TOURNEFEUILLE

4925528

23/07/2024

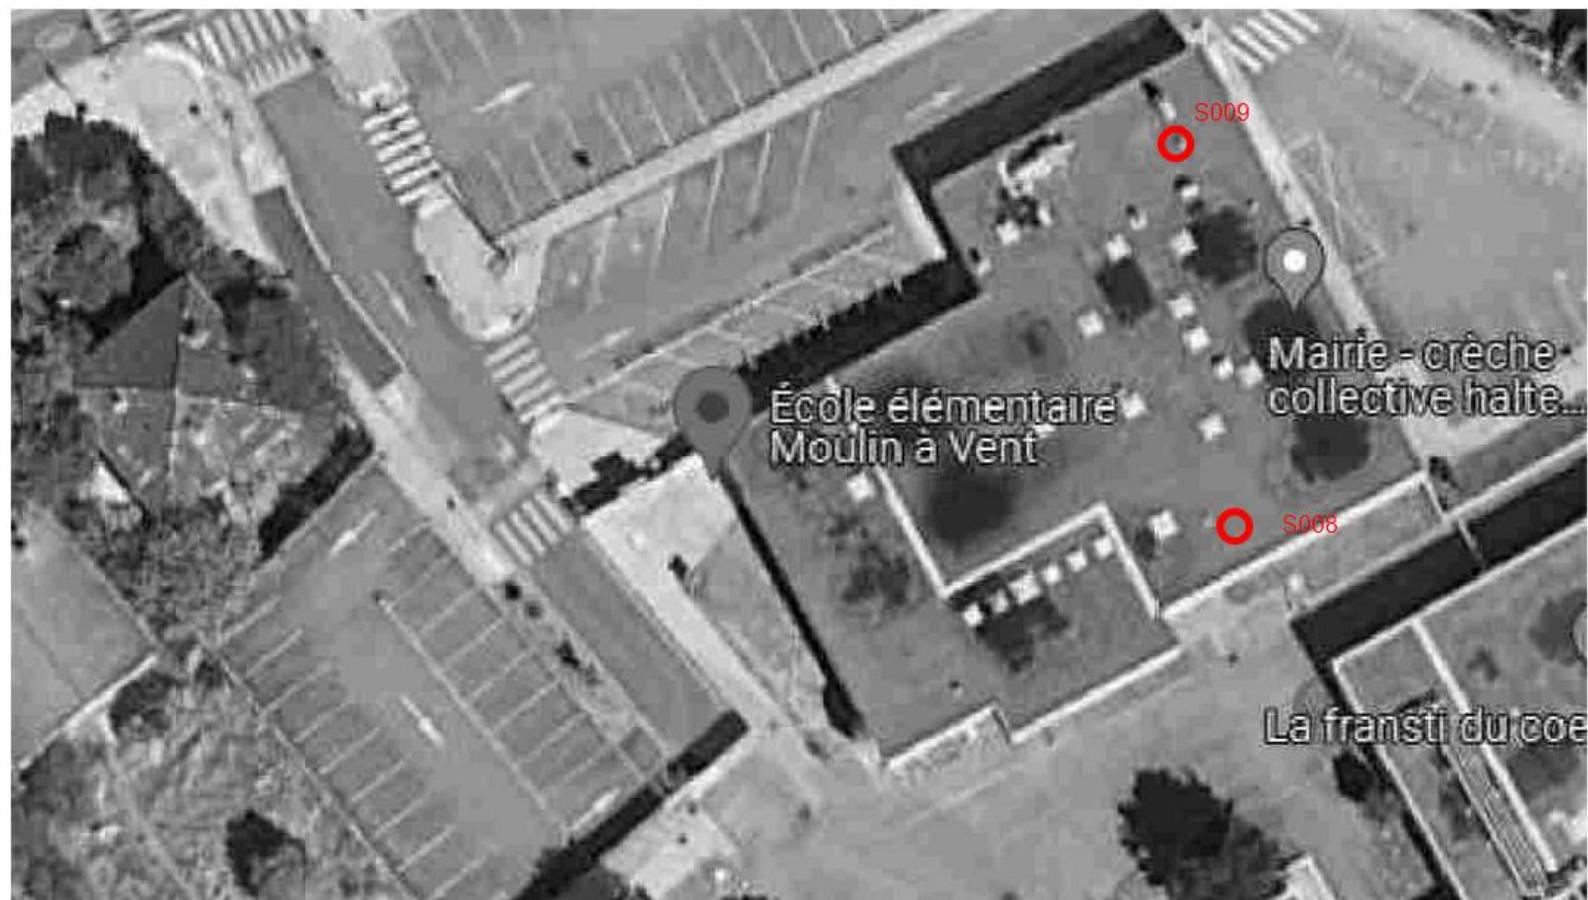
PLANCHE DE REPERAGE USUEL

- Conduits en amiante-ciment

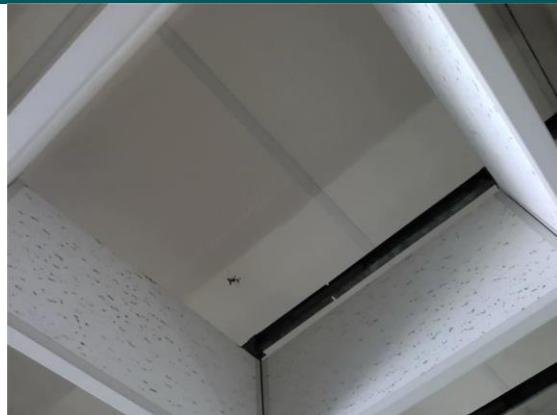
**ELEMENT : Plafond
OUVRAGE**

Pièce ou local	Localisation	Matériaux ou produits	
RDC - Salle de restauration B	Plafond - Plafond	Faux-plafond	
Résultat de la grille d'évaluation :		Faire réaliser une évaluation périodique de l'état de conservation des faux-plafonds

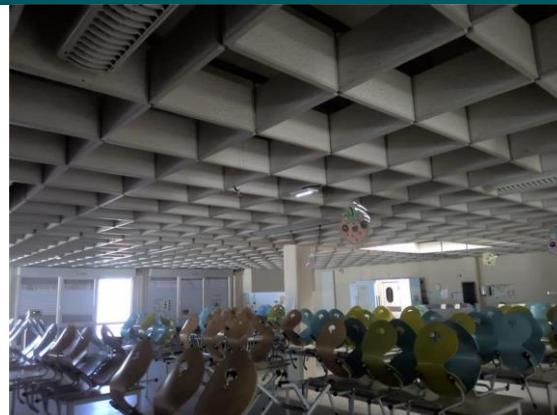
**ELEMENT : Plafond
OUVRAGE**

Pièce ou local	Localisation	Matériaux ou produit	PRÉSENCE D'AMIANTE :
RDC - Salle de restauration A	Plafond - Plafond	Faux-plafond

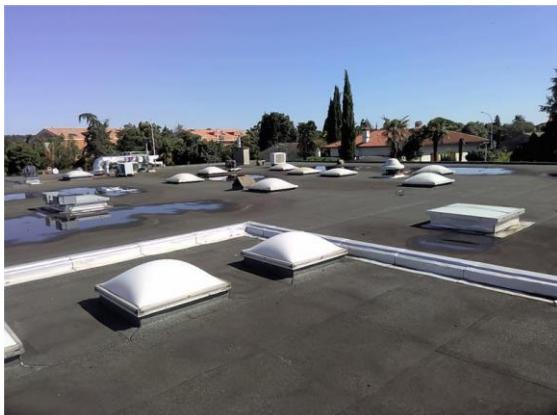
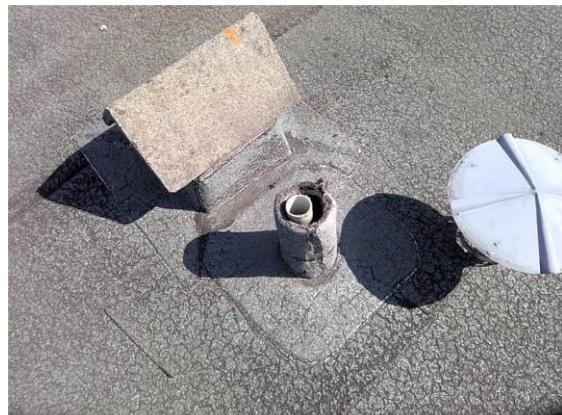
ELEMENT : Conduit de ventilation n°2
VUE DU LOCAL
EMPLACEMENT

Etage	Local ou partie d'immeuble	Critères(s) ayant permis de conclure	Obligation / Préconisation
Bâtiment	Toit terrasse	Jugement personnel	Non étanche ou absente : Non dégradé
		Jugement personnel	Non étanche ou absente : Non dégradé

Bâtiment - Toit terrasse	Conduit de ventilation n°2 - Sol	Fibre ciment
--------------------------	----------------------------------	--------------

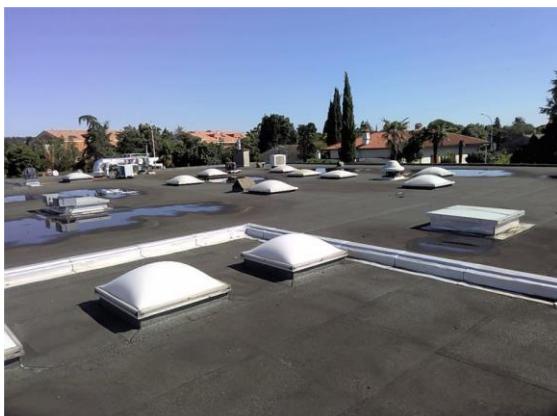
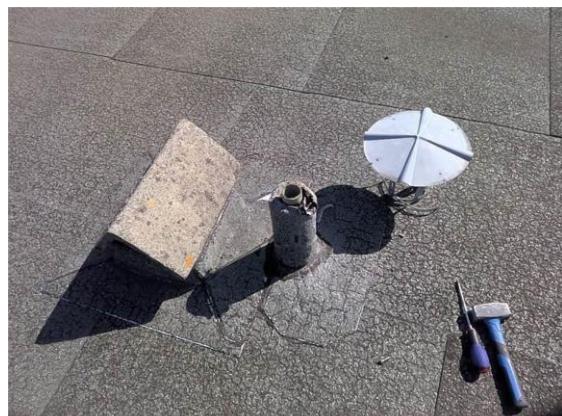
ELEMENT : Conduit de ventilation n°1
VUE DU LOCAL
EMPLACEMENT

Bâtiment - Toit terrasse	Conduit de ventilation n°1 - Sol	Fibre ciment
--------------------------	----------------------------------	--------------

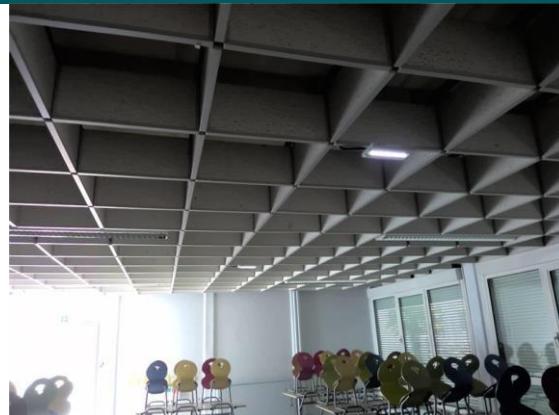
**ELEMENT : Plafond
OUVRAGE**

Pièce ou local	Localisation	Matériaux ou produit	PRÉSENCE D'AMIANTE :
RDC - Salle de restauration B	Plafond - Plafond	Faux-plafond

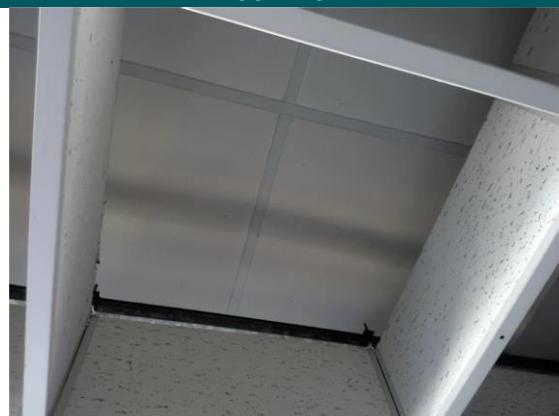
**PRELEVEMENT : P002
OUVRAGE**

Pièce ou local	Localisation	Matériaux ou produit	PRÉSENCE D'AMIANTE :
RDC - Salle de restauration A	Plafond - Plafond	Faux-plafond	
Résultat de la grille d'évaluation :		Faire réaliser une évaluation périodique de l'état de conservation des faux-plafonds
