Synthèse DTA PAHIN - Maternelle Les Crayons de Couleurs

Réf. : DIA-BZR04-2510-019

Dossier technique amiante d'un immeuble bâti

Groupe scolaire PAHIN Boulevard Goya
31170 TOURNEFEUILLE

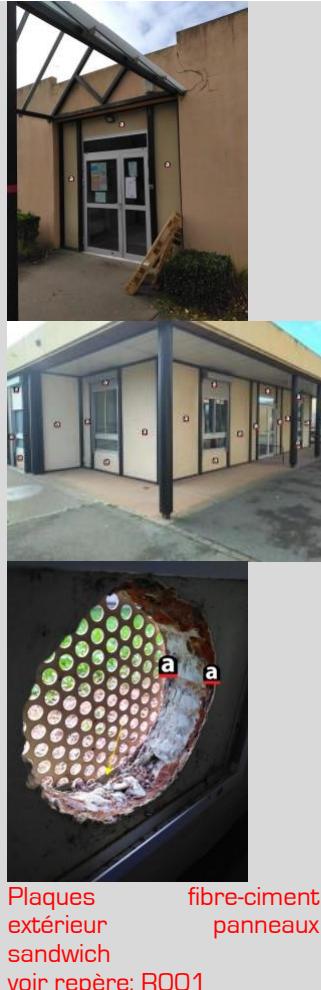
Après analyse référence échantillon n°001 (Connaissance des matériaux et produits utilisés)	Présence	Evaluation périodique	Voir ci-dessous.

Plaques fibre-ciment
extérieur panneaux
sandwich
voir repère: R001

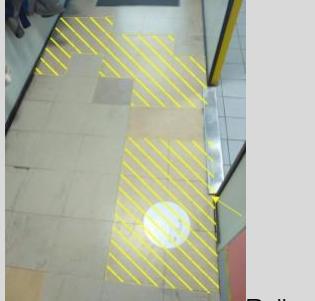
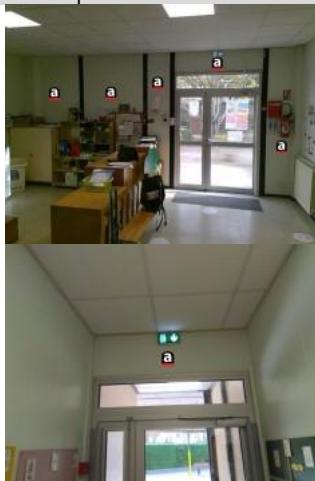
Rez de chaussée - Circulation 1 (Zone Homogène n°12)	Bardages et façades légères. [Panneau [fibres-ciment]]

Après analyse référence échantillon n°001 (Connaissance des matériaux et produits utilisés)	Présence	Evaluation périodique	Voir ci-dessous.
--	--	---	---	----------	-----------------------	------------------

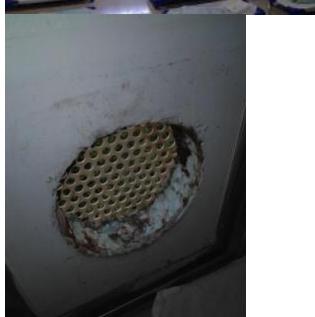
Plaques fibre-ciment	Après analyse référence échantillon n°001 (Connaissance des matériaux et produits utilisés)	Présence	Evaluation périodique	Voir ci-dessous.

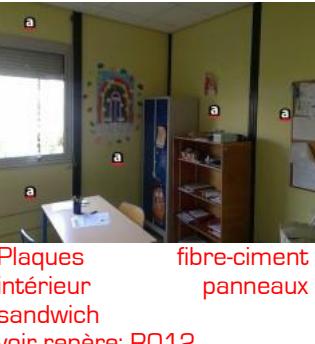
Rez de chaussée - Salle S1 [Zone Homogène n°12]	Bardages et façades légères. [Panneau [fibres-ciment]]

Après analyse référence échantillon n°001 [Connaissance des matériaux et produits utilisés]	Présence	Evaluation périodique	Voir ci-dessous.
Rez de chaussée - SAS [Zone Homogène n°3]	Planchers. [Dalle de sol]

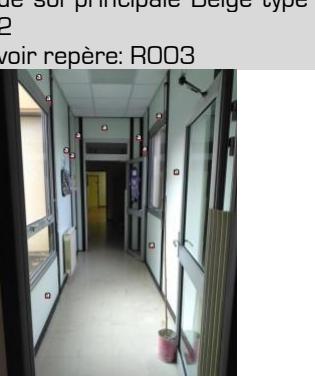
Après analyse référence échantillon n°001 [Connaissance des matériaux et produits utilisés]	Présence	Evaluation périodique	Voir ci-dessous.

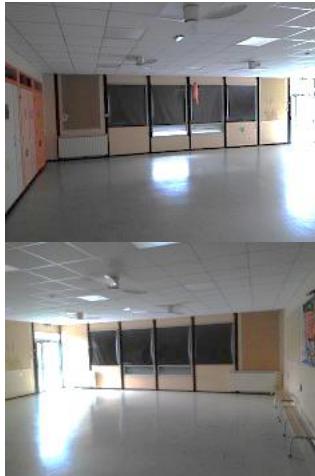
Rez de chaussée - Salle S4 [Zone Homogène n°12]	Bardages et façades légères. [Panneau (fibres-ciment)]

Plaques fibre-ciment intérieur panneaux sandwich voir repère: R012	Après analyse référence échantillon n°001 (Connaissance des matériaux et produits utilisés)	Présence	Evaluation périodique	Voir ci-dessous.
Rez de chaussée - Salle S4 [Zone Homogène n°26]	Poteaux [périmétriques et intérieurs]. [Entourage de poteau [matériau sandwich]]

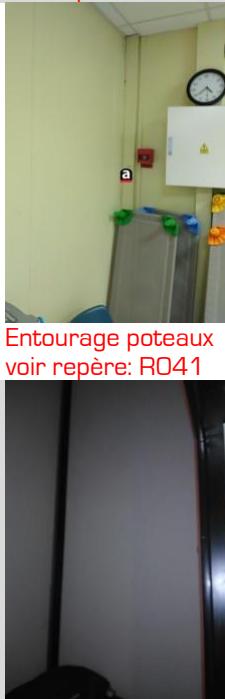
Entourage poteaux voir repère: R041	Après analyse référence échantillon n°008	Présence	Evaluation périodique	Voir ci-dessous.
