Nom : COMMUNE DE TOURNEFEUILLE

RAPPORT DE MISSION DE REPERAGE DES MATERIAUX ET PRODUITS CONTENANT DE L'AMIANTE A INTEGRER AU DOSSIER TECHNIQUE «AMIANTE»

Adresse :
Groupe Scolaire MIRABEAU
Ecole élémentaire
avenue du Marquisat
31170 TOURNEFEUILLE

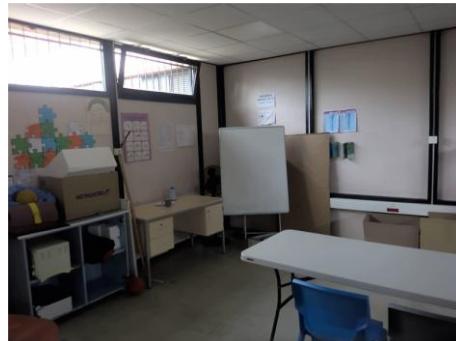
Nom du client	Numéro de dossier	Pièce ou local
COMMUNE DE TOURNEFEUILLE	5283389	RDC - Local informatique
Matériaux	Date de prélèvement	Nom de l'opérateur
Fibre ciment - Peinture		LAGNEAU Mickael
Localisation		
Panneaux-sandwichs - Façade(s)		
Résultat amiante		
Présence d'amiante ()		
Résultat de la grille d'évaluation		
Evaluation périodique

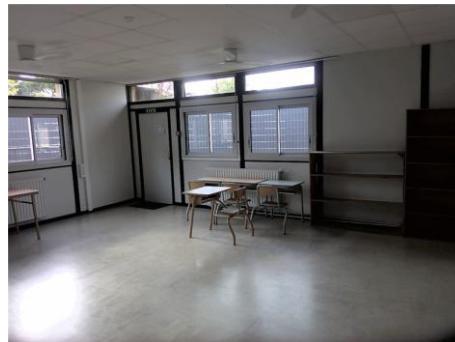
Nom du client	Numéro de dossier	Pièce ou local
COMMUNE DE TOURNEFEUILLE	5283389	RDC - Atelier S1/classe C6
Matériaux	Date de prélèvement	Nom de l'opérateur
Fibre ciment - Peinture		LAGNEAU Mickael
Localisation		
Panneaux-sandwichs - Façade(s)		
Résultat amiante		
Présence d'amiante ()		
Résultat de la grille d'évaluation		
Evaluation périodique

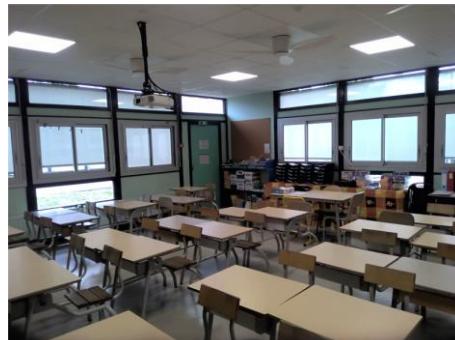
Nom du client	Numéro de dossier	Pièce ou local
COMMUNE DE TOURNEFEUILLE	5283389	RDC - Classe C5
Matériaux	Date de prélèvement	Nom de l'opérateur
Fibre ciment - Peinture		LAGNEAU Mickael
Localisation		
Panneaux-sandwichs - Façade(s)		
Résultat amiante		
Présence d'amiante ()		
Résultat de la grille d'évaluation		
Evaluation périodique

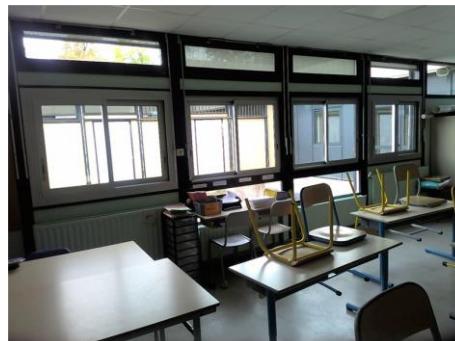
Nom du client	Numéro de dossier	Pièce ou local
COMMUNE DE TOURNEFEUILLE	5283389	RDC - Classe C1
Matériaux	Date de prélèvement	Nom de l'opérateur
Fibre ciment - Peinture		LAGNEAU Mickael
Localisation		
Panneaux-sandwichs - Façade(s)		
Résultat amiante		
Présence d'amiante ()		
Résultat de la grille d'évaluation		
Evaluation périodique

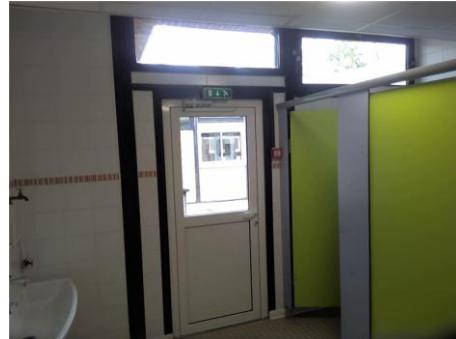
Nom du client	Numéro de dossier	Pièce ou local
COMMUNE DE TOURNEFEUILLE	5283389	RDC - Sanitaires 2 filles
Matériaux	Date de prélèvement	Nom de l'opérateur
Fibre ciment - Faïence		LAGNEAU Mickael
Localisation		
Panneaux-sandwichs - Façade(s)		
Résultat amiante		
Présence d'amiante ()		
Résultat de la grille d'évaluation		
Evaluation périodique

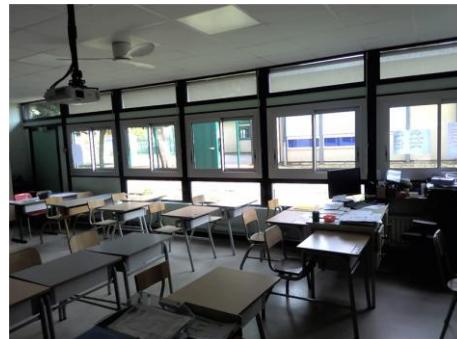
Nom du client	Numéro de dossier	Pièce ou local
COMMUNE DE TOURNEFEUILLE	5283389	RDC - Classe C3
Matériaux	Date de prélèvement	Nom de l'opérateur
Fibre ciment - Peinture		LAGNEAU Mickael
Localization		
Panneaux-sandwichs - Façade(s)		
Résultat amiante		
Présence d'amiante ()		
Résultat de la grille d'évaluation		
Evaluation périodique

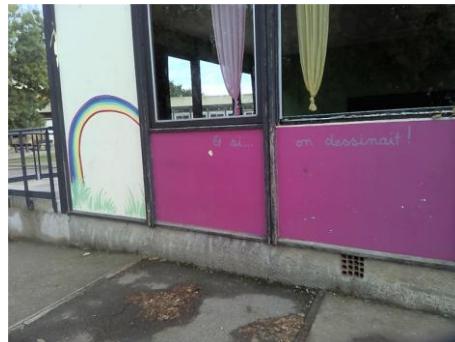
Nom du client	Numéro de dossier	Pièce ou local
COMMUNE DE TOURNEFEUILLE	5283389	Préfa. 2 - Façades
Matériaux	Date de prélèvement	Nom de l'opérateur
Fibre ciment - Peinture		LAGNEAU Mickael
Localisation		
Panneaux-sandwichs - Façade(s)		
Résultat amiante		
Présence d'amiante ()		
Résultat de la grille d'évaluation		
Evaluation périodique

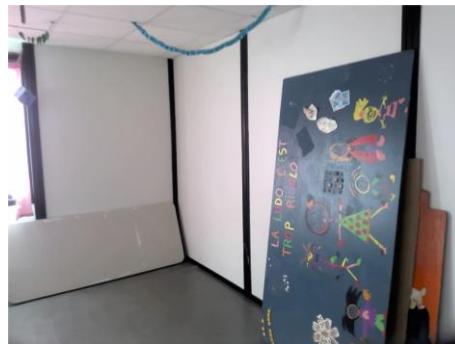
Nom du client	Numéro de dossier	Pièce ou local
COMMUNE DE TOURNEFEUILLE	5283389	Préfa. 1 - Salle de dessin
Matériaux	Date de prélèvement	Nom de l'opérateur
Fibre ciment - Peinture		LAGNEAU Mickael
Localization		
Panneaux-sandwichs - Façade(s)		
Résultat amiante		
Présence d'amiante ()		
Résultat de la grille d'évaluation		
Evaluation périodique

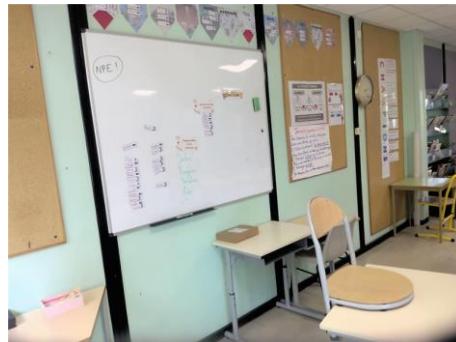
Nom du client	Numéro de dossier	Pièce ou local
COMMUNE DE TOURNEFEUILLE	5283389	RDC - Classe C10
Matériaux	Date de prélèvement	Nom de l'opérateur
Fibre ciment - Peinture		LAGNEAU Mickael
Localisation		
Panneaux-sandwichs - Façade(s)		
Résultat amiante		
Présence d'amiante ()		
Résultat de la grille d'évaluation		
Evaluation périodique

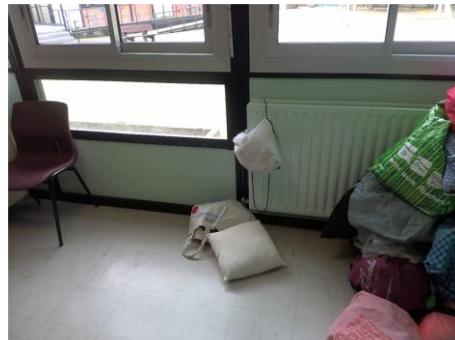
Nom du client	Numéro de dossier	Pièce ou local
COMMUNE DE TOURNEFEUILLE	5283389	RDC - Atelier S7
Matériaux	Date de prélèvement	Nom de l'opérateur
Fibre ciment - Peinture		LAGNEAU Mickael
Localisation		
Panneaux-sandwichs - Façade(s)		
Résultat amiante		
Présence d'amiante ()		
Résultat de la grille d'évaluation		
Evaluation périodique

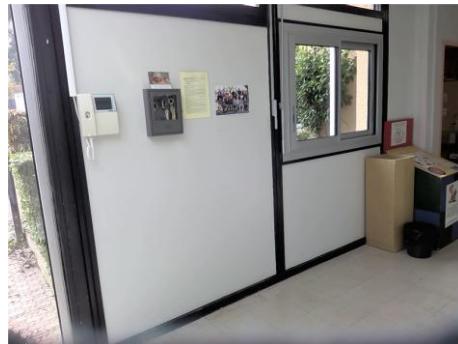
Nom du client	Numéro de dossier	Pièce ou local
COMMUNE DE TOURNEFEUILLE	5283389	RDC - Hall d'entrée/circulation
Matériaux	Date de prélèvement	Nom de l'opérateur
Fibre ciment - Peinture		LAGNEAU Mickael
Localization		
Panneaux-sandwichs - Façade(s)		
Résultat amiante		
Présence d'amiante ()		
Résultat de la grille d'évaluation		
Evaluation périodique

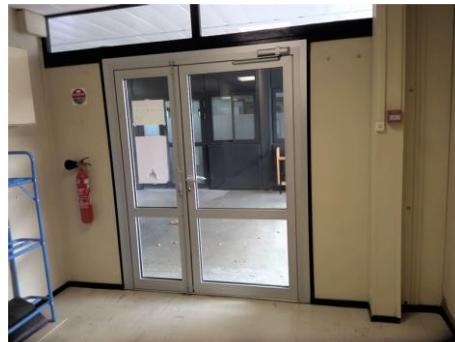
Nom du client	Numéro de dossier	Pièce ou local
COMMUNE DE TOURNEFEUILLE	5283389	RDC - Entrée
Matériaux	Date de prélèvement	Nom de l'opérateur
Fibre ciment - Peinture		LAGNEAU Mickael
Localization		
Panneaux-sandwichs - Façade(s)		
Résultat amiante		
Présence d'amiante ()		
Résultat de la grille d'évaluation		
Evaluation périodique

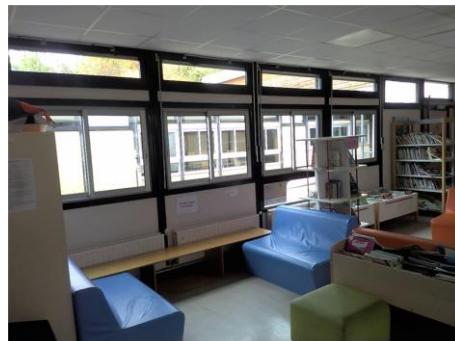
Nom du client	Numéro de dossier	Pièce ou local
COMMUNE DE TOURNEFEUILLE	5283389	RDC - Salle polyvalente
Matériaux	Date de prélèvement	Nom de l'opérateur
Fibre ciment - Peinture		LAGNEAU Mickael
Localization		
Panneaux-sandwichs - Façade(s)		
Résultat amiante		
Présence d'amiante ()		
Résultat de la grille d'évaluation		
Evaluation périodique

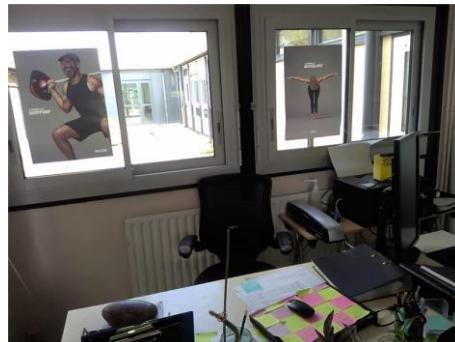
Nom du client	Numéro de dossier	Pièce ou local
COMMUNE DE TOURNEFEUILLE	5283389	RDC - Bureau
Matériaux	Date de prélèvement	Nom de l'opérateur
Fibre ciment - Peinture		LAGNEAU Mickael
Localisation		
Panneaux-sandwichs - Façade(s)		
Résultat amiante		
Présence d'amiante ()		
Résultat de la grille d'évaluation		
Evaluation périodique

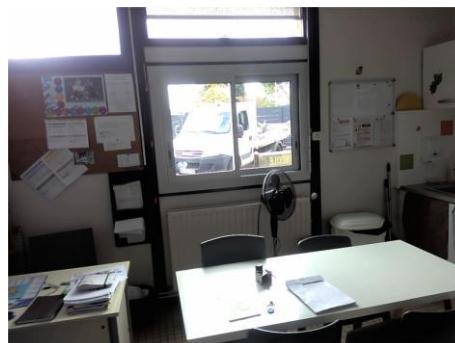
Nom du client	Numéro de dossier	Pièce ou local
COMMUNE DE TOURNEFEUILLE	5283389	RDC - Tisanerie
Matériaux	Date de prélèvement	Nom de l'opérateur
Fibre ciment		LAGNEAU Mickael
Localisation		
Panneaux-sandwichs - Façade(s)		
Résultat amiante		
Présence d'amiante ()		
Résultat de la grille d'évaluation		
Evaluation périodique
