Synthèse Rapport DTA Bâtiment B

Réf. : DIA-BZR04-2510-023

Dossier technique amiante d'un immeuble bâti

Groupe scolaire LAPIERRE Rue de Provence
31170 TOURNEFEUILLE

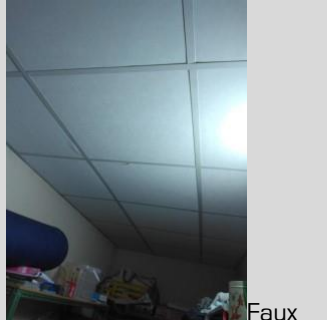
Faux plafond laine de verre voir repère: R009	Matériau ou produit qui par nature ne contient pas d'amiante	Absence	Sans objet	
RDC - Elémentaire B - Réserve 3 (Zone Homogène n°9)	Faux plafond [-]

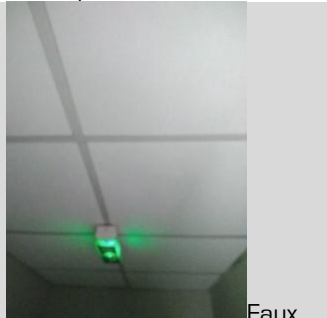
Flocage prélevé lors du rapport avant travaux voir repère: R012	PV antérieur négatif(cf. document en annexe)	Absence	Sans objet	
RDC - Elémentaire B - SAS [Zone Homogène n°9]	Faux plafond [-]

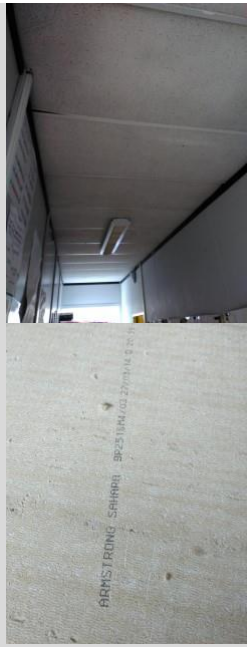
<p>Faux plafond AMSTRONG voir repère: R010</p>	Matériau ou produit qui par nature ne contient pas d'amiante	Absence	Sans objet	
RDC - Préfabriqué 2 - Bât B - Classe 13 [Zone Homogène n°8]	Faux plafond [-]

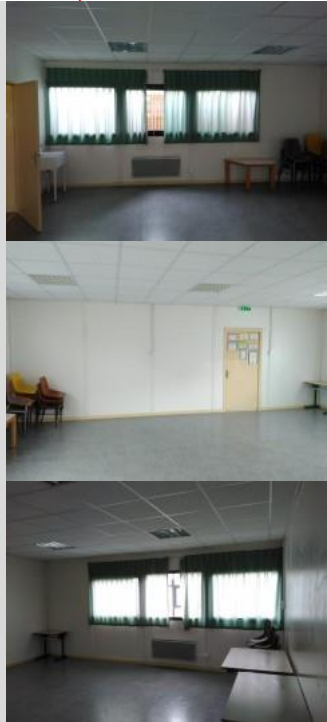
Plaques intérieur sandwich voir repère: R006	fibres-ciment panneaux			
RDC - Préfabriqué 2 - Bât B - Salle Ampoule (Zone Homogène n°6)	Bardages et façades légères. [Panneau (fibres-ciment)]

Après analyse référence échantillon n°002	Présence	Evaluation périodique	Voir ci-dessous.
		Plaques intérieur sandwich voir repère: R006	fibres-ciment panneaux

Faire réaliser une « **évaluation périodique** », car le type de matériau ou produit concerné contenant de l'amiante, la nature et l'étendue des dégradations qu'il présente et l'évaluation du risque de dégradation ne conduisent pas à conclure à la nécessité d'une action de protection immédiate sur le matériau ou produit. Cette évaluation périodique consiste à :

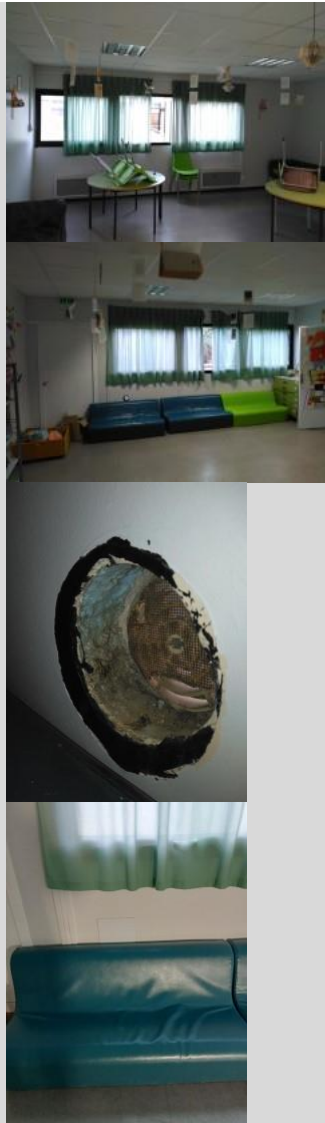
<p>RDC - Préfabriqué 3-4 - Bât B - Bibliothèque [Zone Homogène n°7]</p>	<p>Bardages et façades légères. [Panneau fibres-ciment]]</p>

<p>Plaques fibre-ciment</p>	<p>Après analyse référence échantillon n°002</p>	<p>Présence</p>	<p>Evaluation périodique</p>	<p>Voir ci-dessous.</p>
---	--	---	--	-----------------	------------------------------	-------------------------
