## RAPPORT DE MISSION DE REPERAGE DES MATERIAUX ET PRODUITS CONTENANT DE L'AMIANTE A INTEGRER AU DOSSIER TECHNIQUE «AMIANTE»

Adresse : Groupe Scolaire MIRABEAU  
Ecole maternelle avenue du Marquisat  
31170 TOURNEFEUILLE

N° de dossier	Date de la commande	Date de la visite	Accompagnateur
5283387	20/10/2025	23/10/2025	Aucun

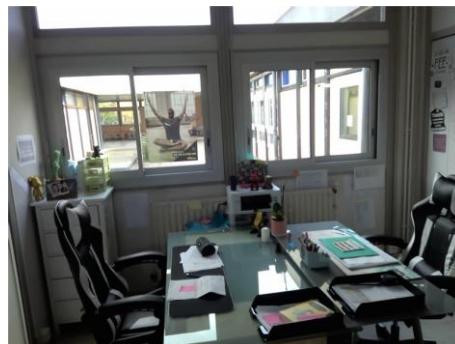
Nom du client	Numéro de dossier	Pièce ou local
COMMUNE DE TOURNEFEUILLE	5283387	RDC - Bureau ALAE
Matériaux	Date de prélèvement	Nom de l'opérateur
Fibre ciment		LAGNEAU Mickael
<b>Localisation</b>		
Panneaux-sandwichs - Façade(s)		
<b>Résultat amiante</b>		
Présence d'amiante ()		
<b>Résultat de la grille d'évaluation</b>		
Evaluation périodique

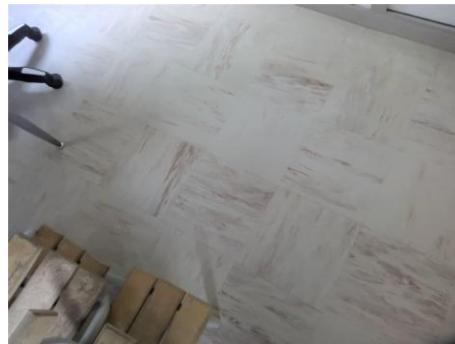
Nom du client	Numéro de dossier	Pièce ou local
COMMUNE DE TOURNEFEUILLE	5283387	RDC - Bureau ALAE
Matériaux	Date de prélèvement	Nom de l'opérateur
Dalles de sol		LAGNEAU Mickael
<b>Localisation</b>		
Sol - Sol		
<b>Résultat amiante</b>		
absence d'amiante

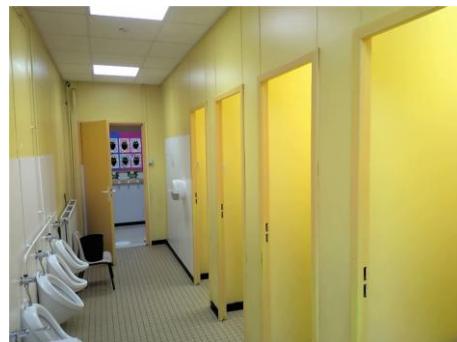
<b>Nom du client</b>	<b>Numéro de dossier</b>	<b>Pièce ou local</b>
COMMUNE DE TOURNEFEUILLE	5283387	RDC - San4
<b>Matériaux</b>	<b>Date de prélèvement</b>	<b>Nom de l'opérateur</b>
Panneaux de cloisons		LAGNEAU Mickael
<b>Localization</b>		
Cloisons - Toutes zones		
<b>Résultat amiante</b>		
absence d'amiante

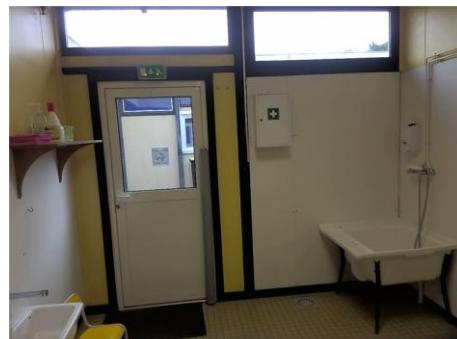
<b>Nom du client</b>	<b>Numéro de dossier</b>	<b>Pièce ou local</b>
COMMUNE DE TOURNEFEUILLE	5283387	RDC - San3
<b>Matériaux</b>	<b>Date de prélèvement</b>	<b>Nom de l'opérateur</b>
Fibre ciment		LAGNEAU Mickael
<b>Localization</b>		
Panneaux-sandwichs - Façade(s)		
<b>Résultat amiante</b>		
Présence d'amiante ()		
<b>Résultat de la grille d'évaluation</b>		
Evaluation périodique

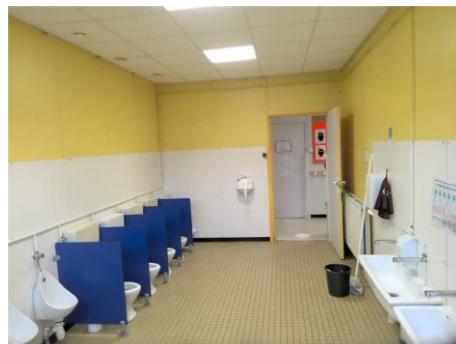
<b>Nom du client</b>	<b>Numéro de dossier</b>	<b>Pièce ou local</b>
COMMUNE DE TOURNEFEUILLE	5283387	RDC - San3
<b>Matériaux</b>	<b>Date de prélèvement</b>	<b>Nom de l'opérateur</b>
Panneaux de cloisons		LAGNEAU Mickael
<b>Localization</b>		
Cloisons - Toutes zones		
<b>Résultat amiante</b>		
absence d'amiante

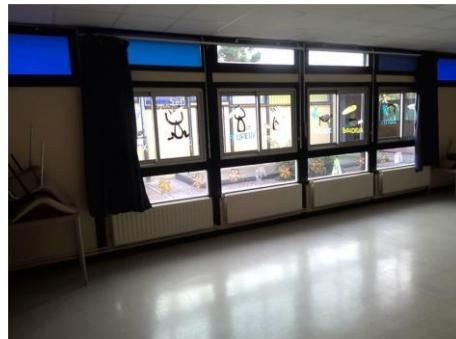
<b>Nom du client</b>	<b>Numéro de dossier</b>	<b>Pièce ou local</b>
COMMUNE DE TOURNEFEUILLE	5283387	RDC - Salle S6
<b>Matériaux</b>	<b>Date de prélèvement</b>	<b>Nom de l'opérateur</b>
Fibre ciment		LAGNEAU Mickael
<b>Localization</b>		
Panneaux-sandwichs - Façade(s)		
<b>Résultat amiante</b>		
Présence d'amiante ()		
<b>Résultat de la grille d'évaluation</b>		
Evaluation périodique

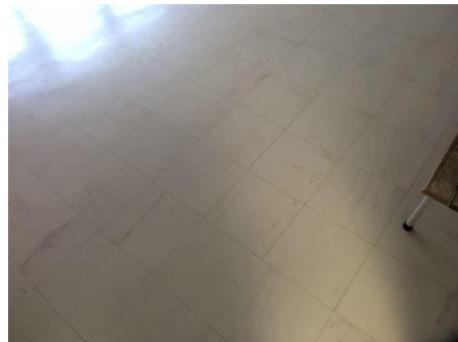
<b>Nom du client</b>	<b>Numéro de dossier</b>	<b>Pièce ou local</b>
COMMUNE DE TOURNEFEUILLE	5283387	RDC - Salle S6
<b>Matériaux</b>	<b>Date de prélèvement</b>	<b>Nom de l'opérateur</b>
Dalles de sol		LAGNEAU Mickael
<b>Localisation</b>		
Sol - Sol		
<b>Résultat amiante</b>		
absence d'amiante

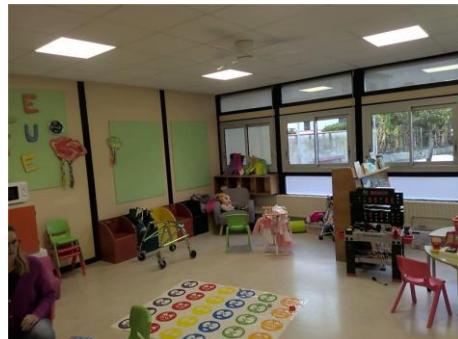
<b>Nom du client</b>	<b>Numéro de dossier</b>	<b>Pièce ou local</b>
COMMUNE DE TOURNEFEUILLE	5283387	RDC - Bibliothèque S5
<b>Matériaux</b>	<b>Date de prélèvement</b>	<b>Nom de l'opérateur</b>
Fibre ciment		LAGNEAU Mickael
<b>Localisation</b>		
Panneaux-sandwichs - Façade(s)		
<b>Résultat amiante</b>		
Présence d'amiante ()		
<b>Résultat de la grille d'évaluation</b>		
Evaluation périodique

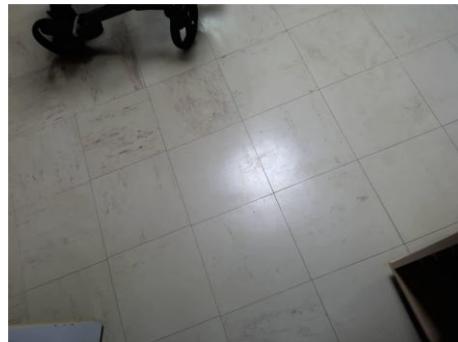
<b>Nom du client</b>	<b>Numéro de dossier</b>	<b>Pièce ou local</b>
COMMUNE DE TOURNEFEUILLE	5283387	RDC - Bibliothèque S5
<b>Matériaux</b>	<b>Date de prélèvement</b>	<b>Nom de l'opérateur</b>
Dalles de sol		LAGNEAU Mickael
<b>Localisation</b>		
Sol - Sol		
<b>Résultat amiante</b>		
absence d'amiante

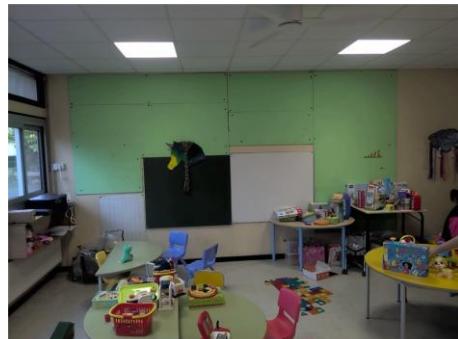
<b>Nom du client</b>	<b>Numéro de dossier</b>	<b>Pièce ou local</b>
COMMUNE DE TOURNEFEUILLE	5283387	RDC - Bibliothèque S5
<b>Matériaux</b>	<b>Date de prélèvement</b>	<b>Nom de l'opérateur</b>
Panneaux de cloisons		LAGNEAU Mickael
<b>Localisation</b>		
Cloisons - Toutes zones		
<b>Résultat amiante</b>		
absence d'amiante

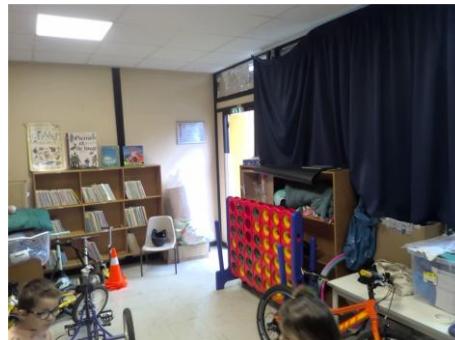
<b>Nom du client</b>	<b>Numéro de dossier</b>	<b>Pièce ou local</b>
COMMUNE DE TOURNEFEUILLE	5283387	RDC - Salle S4
<b>Matériaux</b>	<b>Date de prélèvement</b>	<b>Nom de l'opérateur</b>
Fibre ciment		LAGNEAU Mickael
<b>Localisation</b>		
Panneaux-sandwichs - Façade(s)		
<b>Résultat amiante</b>		
Présence d'amiante ()		
<b>Résultat de la grille d'évaluation</b>		
Evaluation périodique

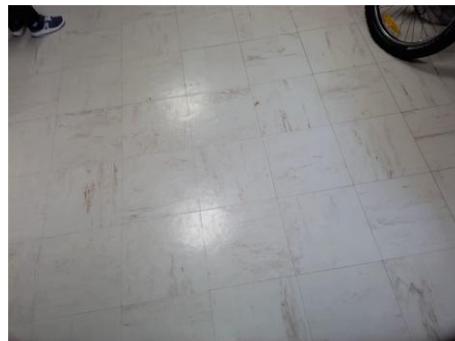
<b>Nom du client</b>	<b>Numéro de dossier</b>	<b>Pièce ou local</b>
COMMUNE DE TOURNEFEUILLE	5283387	RDC - Salle S4
<b>Matériaux</b>	<b>Date de prélèvement</b>	<b>Nom de l'opérateur</b>
Dalles de sol		LAGNEAU Mickael
<b>Localisation</b>		
Sol - Sol		
<b>Résultat amiante</b>		
absence d'amiante

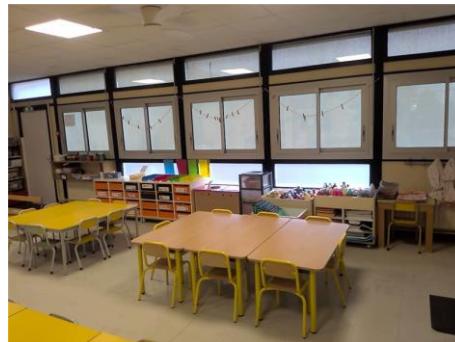
<b>Nom du client</b>	<b>Numéro de dossier</b>	<b>Pièce ou local</b>
COMMUNE DE TOURNEFEUILLE	5283387	RDC - Salle C6
<b>Matériaux</b>	<b>Date de prélèvement</b>	<b>Nom de l'opérateur</b>
Fibre ciment		LAGNEAU Mickael

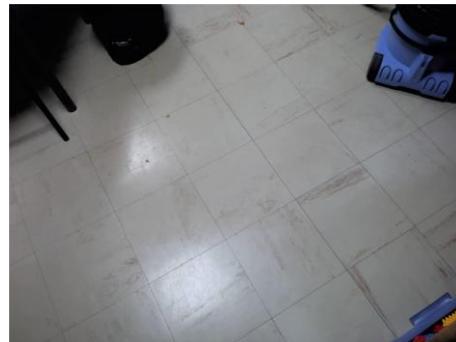
<b>Nom du client</b>	<b>Numéro de dossier</b>	<b>Pièce ou local</b>
COMMUNE DE TOURNEFEUILLE	5283387	RDC - Salle des maîtres
<b>Matériaux</b>	<b>Date de prélèvement</b>	<b>Nom de l'opérateur</b>
Dalles de sol		LAGNEAU Mickael
<b>Localisation</b>		
Sol - Sol		
<b>Résultat amiante</b>		
absence d'amiante

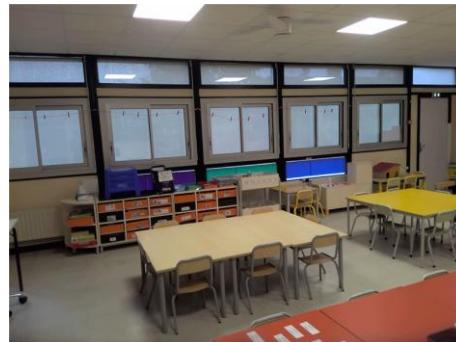
<b>Nom du client</b>	<b>Numéro de dossier</b>	<b>Pièce ou local</b>
COMMUNE DE TOURNEFEUILLE	5283387	RDC - Salle C5
<b>Matériaux</b>	<b>Date de prélèvement</b>	<b>Nom de l'opérateur</b>
Fibre ciment		LAGNEAU Mickael
<b>Localisation</b>		
Panneaux-sandwichs - Façade(s)		
<b>Résultat amiante</b>		
Présence d'amiante ()		
<b>Résultat de la grille d'évaluation</b>		
Evaluation périodique

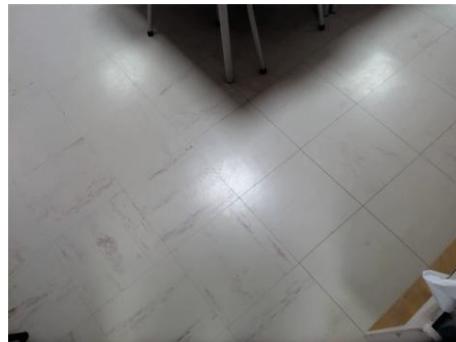
<b>Nom du client</b>	<b>Numéro de dossier</b>	<b>Pièce ou local</b>
COMMUNE DE TOURNEFEUILLE	5283387	RDC - Salle C5
<b>Matériaux</b>	<b>Date de prélèvement</b>	<b>Nom de l'opérateur</b>
Dalles de sol		LAGNEAU Mickael
<b>Localisation</b>		
Sol - Sol		
<b>Résultat amiante</b>		
absence d'amiante

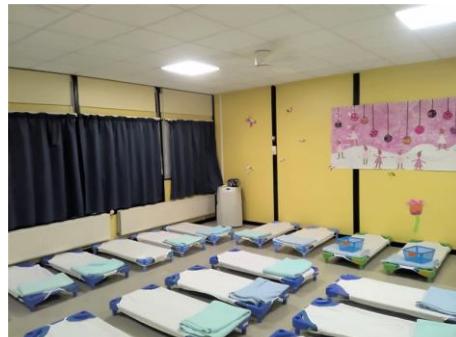
<b>Nom du client</b>	<b>Numéro de dossier</b>	<b>Pièce ou local</b>
COMMUNE DE TOURNEFEUILLE	5283387	RDC - Dortoir (C5)
<b>Matériaux</b>	<b>Date de prélèvement</b>	<b>Nom de l'opérateur</b>
Fibre ciment		LAGNEAU Mickael
<b>Localisation</b>		
Panneaux-sandwichs - Façade(s)		
<b>Résultat amiante</b>		
Présence d'amiante ()		
<b>Résultat de la grille d'évaluation</b>		
Evaluation périodique

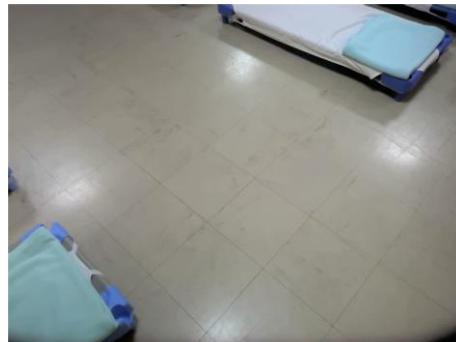
<b>Nom du client</b>	<b>Numéro de dossier</b>	<b>Pièce ou local</b>
COMMUNE DE TOURNEFEUILLE	5283387	RDC - Dortoir (C5)
<b>Matériaux</b>	<b>Date de prélèvement</b>	<b>Nom de l'opérateur</b>
Dalles de sol		LAGNEAU Mickael
<b>Localisation</b>		
Sol - Sol		
<b>Résultat amiante</b>		
absence d'amiante

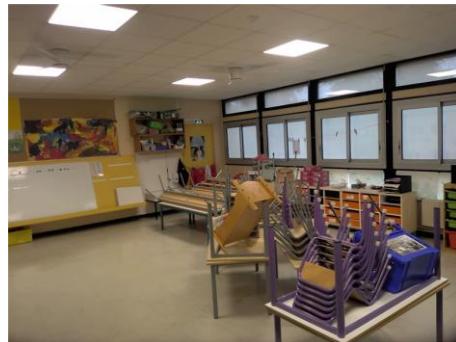
<b>Nom du client</b>	<b>Numéro de dossier</b>	<b>Pièce ou local</b>
COMMUNE DE TOURNEFEUILLE	5283387	RDC - Salle C4
<b>Matériaux</b>	<b>Date de prélèvement</b>	<b>Nom de l'opérateur</b>
Fibre ciment		LAGNEAU Mickael
<b>Localisation</b>		
Panneaux-sandwichs - Façade(s)		
<b>Résultat amiante</b>		
Présence d'amiante ()		
<b>Résultat de la grille d'évaluation</b>		
Evaluation périodique

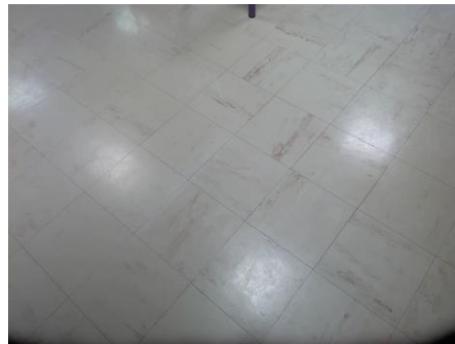
<b>Nom du client</b>	<b>Numéro de dossier</b>	<b>Pièce ou local</b>
COMMUNE DE TOURNEFEUILLE	5283387	RDC - Salle C4
<b>Matériaux</b>	<b>Date de prélèvement</b>	<b>Nom de l'opérateur</b>
Dalles de sol		LAGNEAU Mickael
<b>Localisation</b>		
Sol - Sol		
<b>Résultat amiante</b>		
absence d'amiante

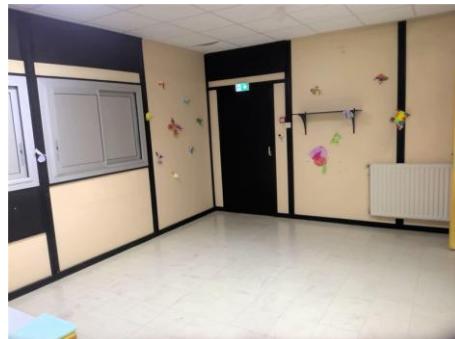
<b>Nom du client</b>	<b>Numéro de dossier</b>	<b>Pièce ou local</b>
COMMUNE DE TOURNEFEUILLE	5283387	RDC - Réseau
<b>Matériaux</b>	<b>Date de prélèvement</b>	<b>Nom de l'opérateur</b>
Fibre ciment		LAGNEAU Mickael
<b>Localisation</b>		
Panneaux-sandwichs - Façade(s)		
<b>Résultat amiante</b>		
Présence d'amiante ()		
<b>Résultat de la grille d'évaluation</b>		
Evaluation périodique

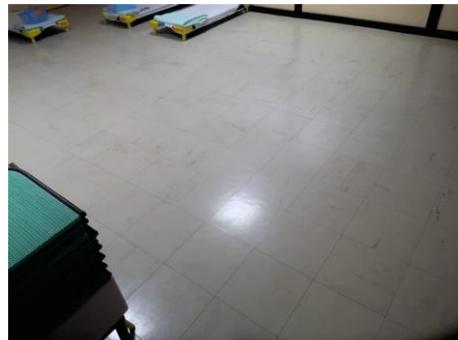
<b>Nom du client</b>	<b>Numéro de dossier</b>	<b>Pièce ou local</b>
COMMUNE DE TOURNEFEUILLE	5283387	RDC - Réseau
<b>Matériaux</b>	<b>Date de prélèvement</b>	<b>Nom de l'opérateur</b>
Dalles de sol		LAGNEAU Mickael
<b>Localisation</b>		
Sol - Sol		
<b>Résultat amiante</b>		
absence d'amiante

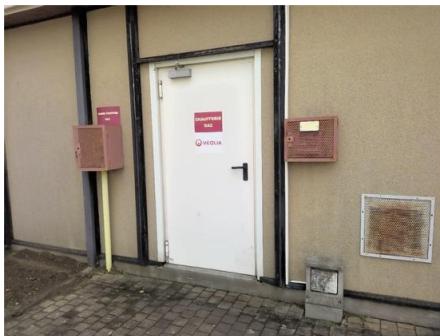
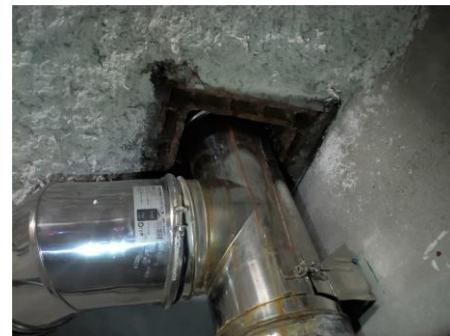
<b>Nom du client</b>	<b>Numéro de dossier</b>	<b>Pièce ou local</b>
COMMUNE DE TOURNEFEUILLE	5283387	RDC - Chaufferie
<b>Matériaux</b>	<b>Date de prélèvement</b>	<b>Nom de l'opérateur</b>
Terre-cuite		LAGNEAU Mickael
<b>Localisation</b>		
Conduit de cheminée - Plafond		
<b>Résultat amiante</b>		
absence d'amiante

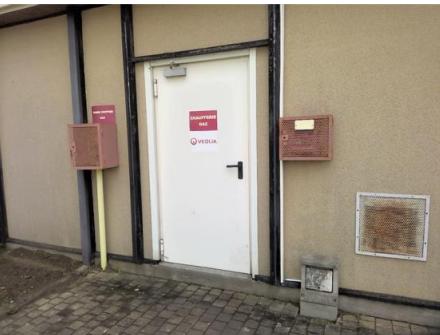
<b>Nom du client</b>	<b>Numéro de dossier</b>	<b>Pièce ou local</b>
COMMUNE DE TOURNEFEUILLE	5283387	RDC - Chaufferie
<b>Matériaux</b>	<b>Date de prélèvement</b>	<b>Nom de l'opérateur</b>
		LAGNEAU Mickael
<b>Localisation</b>		
Porte coupe-feu - Toutes zones		
<b>Résultat amiante</b>		
absence d'amiante

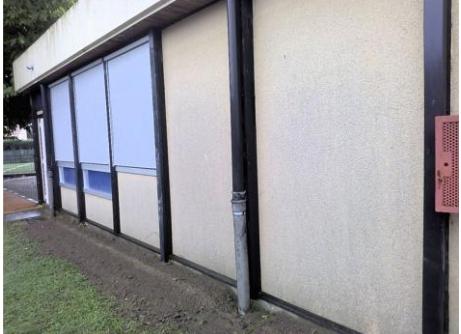
<b>Nom du client</b>	<b>Numéro de dossier</b>	<b>Pièce ou local</b>
COMMUNE DE TOURNEFEUILLE	5283387	Extérieur - Façades
<b>Matériaux</b>	<b>Date de prélèvement</b>	<b>Nom de l'opérateur</b>
Fibre ciment		LAGNEAU Mickael
<b>Localisation</b>		
Panneaux-sandwichs - Façade(s)		
<b>Résultat amiante</b>		
Présence d'amiante ()		
<b>Résultat de la grille d'évaluation</b>		
Evaluation périodique

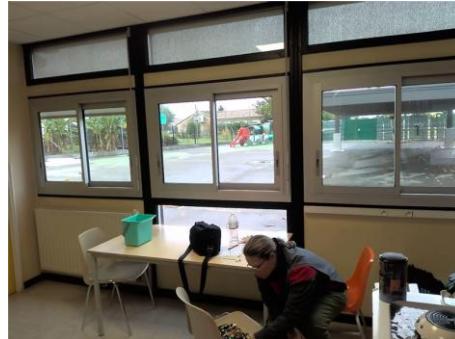
<b>Nom du client</b>	<b>Numéro de dossier</b>	<b>Pièce ou local</b>
COMMUNE DE TOURNEFEUILLE	5283387	RDC - Salle des maîtres
<b>Matériaux</b>	<b>Date de prélèvement</b>	<b>Nom de l'opérateur</b>
Fibre ciment		LAGNEAU Mickael

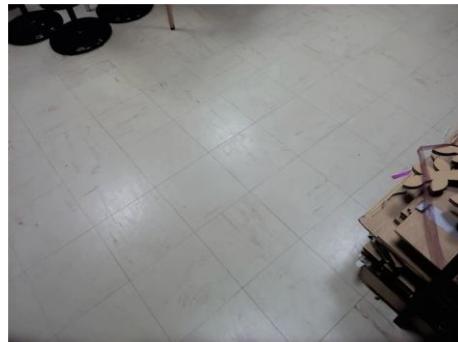
<b>Nom du client</b>	<b>Numéro de dossier</b>	<b>Pièce ou local</b>
COMMUNE DE TOURNEFEUILLE	5283387	RDC - Vidéo S9
<b>Matériaux</b>	<b>Date de prélèvement</b>	<b>Nom de l'opérateur</b>
Dalles de sol		LAGNEAU Mickael
<b>Localisation</b>		
Sol - Sol		
<b>Résultat amiante</b>		
absence d'amiante

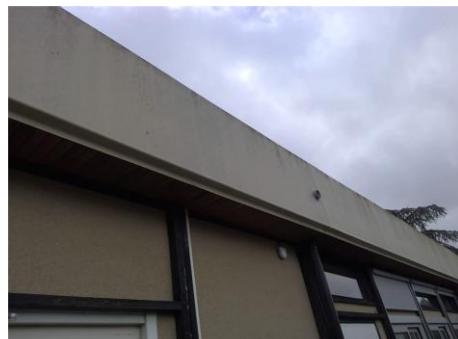
<b>Nom du client</b>	<b>Numéro de dossier</b>	<b>Pièce ou local</b>
COMMUNE DE TOURNEFEUILLE	5283387	Extérieur - Couverture
<b>Matériaux</b>	<b>Date de prélèvement</b>	<b>Nom de l'opérateur</b>
		LAGNEAU Mickael
<b>Localisation</b>		
Planche de rive - Couverture		
<b>Résultat amiante</b>		
absence d'amiante

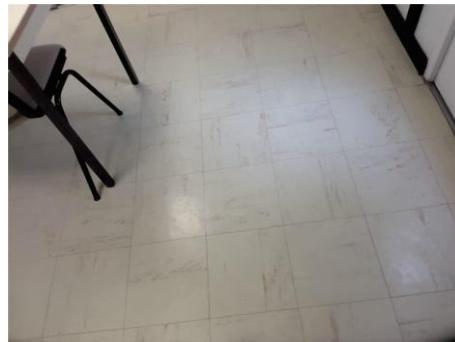
<b>Nom du client</b>	<b>Numéro de dossier</b>	<b>Pièce ou local</b>
COMMUNE DE TOURNEFEUILLE	5283387	RDC - Bureau 2
<b>Matériaux</b>	<b>Date de prélèvement</b>	<b>Nom de l'opérateur</b>
Dalles de sol		LAGNEAU Mickael
<b>Localisation</b>		
Sol - Sol		
<b>Résultat amiante</b>		
absence d'amiante

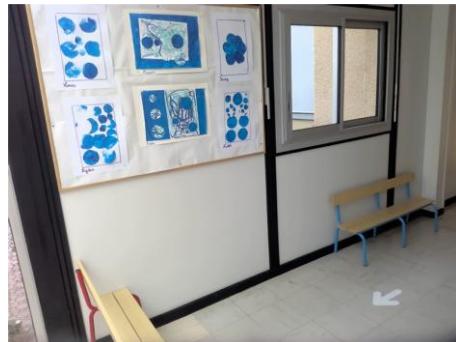
<b>Nom du client</b>	<b>Numéro de dossier</b>	<b>Pièce ou local</b>
COMMUNE DE TOURNEFEUILLE	5283387	RDC - Hall d'entrée/circulation
<b>Matériaux</b>	<b>Date de prélèvement</b>	<b>Nom de l'opérateur</b>
Fibre ciment		LAGNEAU Mickael
<b>Localization</b>		
Panneaux-sandwichs - Façade(s)		
<b>Résultat amiante</b>		
Présence d'amiante ()		
<b>Résultat de la grille d'évaluation</b>		
Evaluation périodique

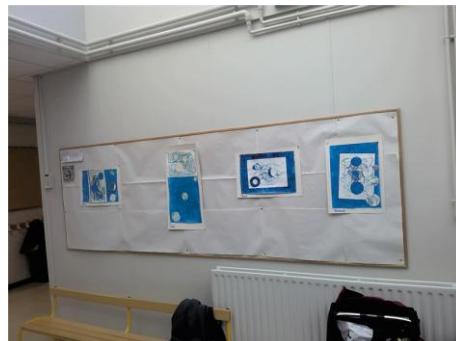
<b>Nom du client</b>	<b>Numéro de dossier</b>	<b>Pièce ou local</b>
COMMUNE DE TOURNEFEUILLE	5283387	RDC - Hall d'entrée/circulation
<b>Matériaux</b>	<b>Date de prélèvement</b>	<b>Nom de l'opérateur</b>
Panneaux de cloisons		LAGNEAU Mickael
<b>Localization</b>		
Cloisons - Toutes zones		
<b>Résultat amiante</b>		
absence d'amiante

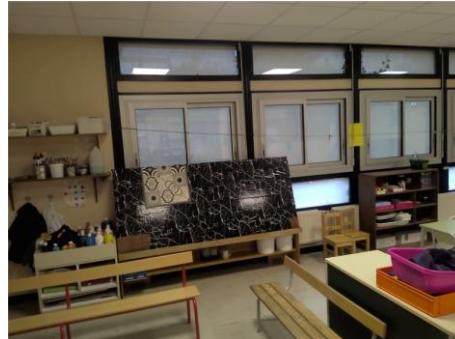
<b>Nom du client</b>	<b>Numéro de dossier</b>	<b>Pièce ou local</b>
COMMUNE DE TOURNEFEUILLE	5283387	RDC - Salle C1
<b>Matériaux</b>	<b>Date de prélèvement</b>	<b>Nom de l'opérateur</b>
Fibre ciment		LAGNEAU Mickael
<b>Localization</b>		
Panneaux-sandwichs - Façade(s)		
<b>Résultat amiante</b>		
Présence d'amiante ()		
<b>Résultat de la grille d'évaluation</b>		
Evaluation périodique

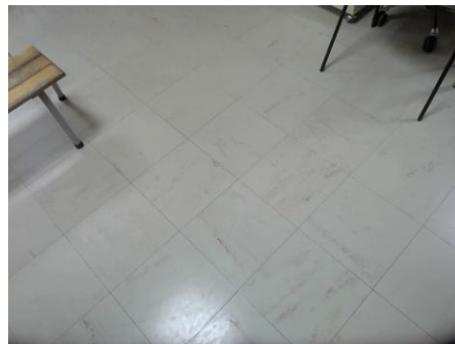
<b>Nom du client</b>	<b>Numéro de dossier</b>	<b>Pièce ou local</b>
COMMUNE DE TOURNEFEUILLE	5283387	RDC - Salle C1
<b>Matériaux</b>	<b>Date de prélèvement</b>	<b>Nom de l'opérateur</b>
Dalles de sol		LAGNEAU Mickael
<b>Localization</b>		
Sol - Sol		
<b>Résultat amiante</b>		
absence d'amiante

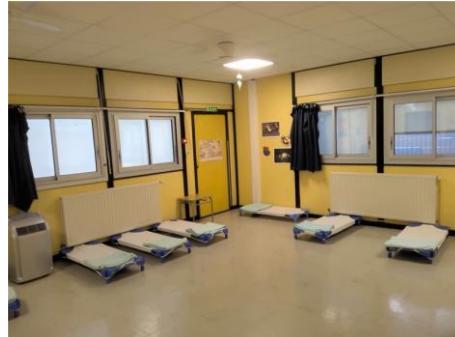
<b>Nom du client</b>	<b>Numéro de dossier</b>	<b>Pièce ou local</b>
COMMUNE DE TOURNEFEUILLE	5283387	RDC - Dortoir (C1)
<b>Matériaux</b>	<b>Date de prélèvement</b>	<b>Nom de l'opérateur</b>
Fibre ciment		LAGNEAU Mickael
<b>Localization</b>		
Panneaux-sandwichs - Façade(s)		
<b>Résultat amiante</b>		
Présence d'amiante ()		
<b>Résultat de la grille d'évaluation</b>		
Evaluation périodique

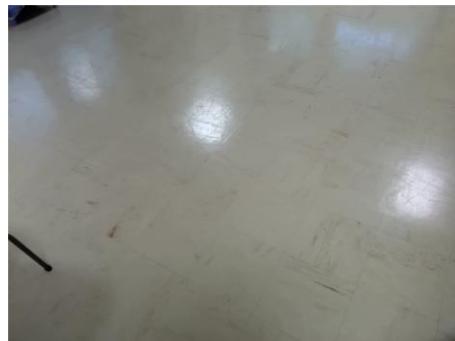
<b>Nom du client</b>	<b>Numéro de dossier</b>	<b>Pièce ou local</b>
COMMUNE DE TOURNEFEUILLE	5283387	RDC - Dortoir (C1)
<b>Matériaux</b>	<b>Date de prélèvement</b>	<b>Nom de l'opérateur</b>
Dalles de sol		LAGNEAU Mickael
<b>Localization</b>		
Sol - Sol		
<b>Résultat amiante</b>		
absence d'amiante

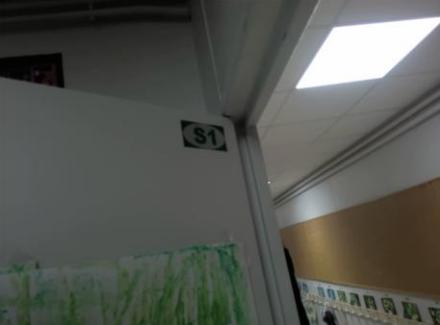
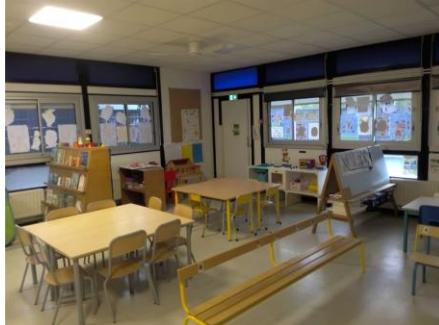
<b>Nom du client</b>	<b>Numéro de dossier</b>	<b>Pièce ou local</b>
COMMUNE DE TOURNEFEUILLE	5283387	RDC - S1
<b>Matériaux</b>	<b>Date de prélèvement</b>	<b>Nom de l'opérateur</b>
Fibre ciment		LAGNEAU Mickael
<b>Localisation</b>		
Panneaux-sandwichs - Façade(s)		
<b>Résultat amiante</b>		
Présence d'amiante ( )		
<b>Résultat de la grille d'évaluation</b>		
Evaluation périodique

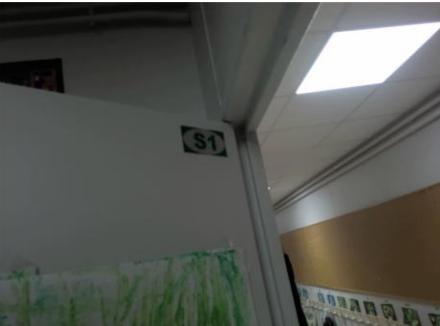
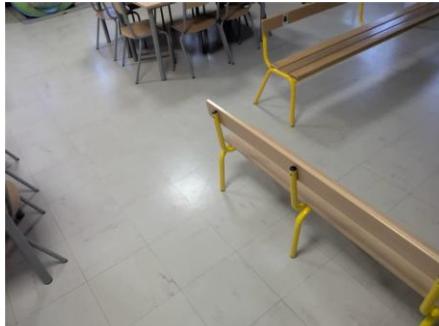
<b>Nom du client</b>	<b>Numéro de dossier</b>	<b>Pièce ou local</b>
COMMUNE DE TOURNEFEUILLE	5283387	RDC - S1
<b>Matériaux</b>	<b>Date de prélèvement</b>	<b>Nom de l'opérateur</b>
Dalles de sol		LAGNEAU Mickael
<b>Localisation</b>		
Sol - Sol		
<b>Résultat amiante</b>		
absence d'amiante

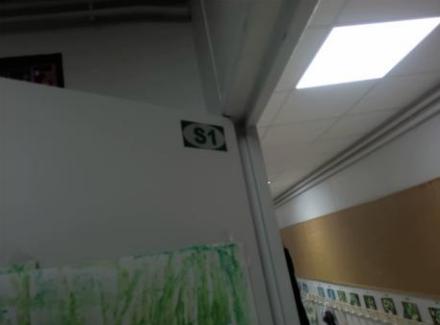
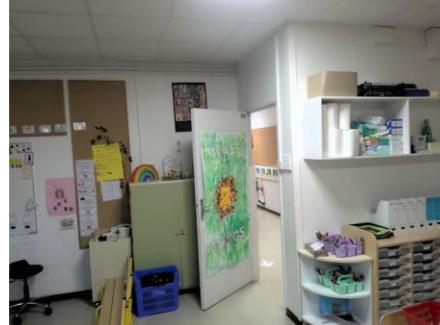
<b>Nom du client</b>	<b>Numéro de dossier</b>	<b>Pièce ou local</b>
COMMUNE DE TOURNEFEUILLE	5283387	RDC - S1
<b>Matériaux</b>	<b>Date de prélèvement</b>	<b>Nom de l'opérateur</b>
Panneaux de cloisons		LAGNEAU Mickael
<b>Localisation</b>		
Cloisons - Toutes zones		
<b>Résultat amiante</b>		
absence d'amiante

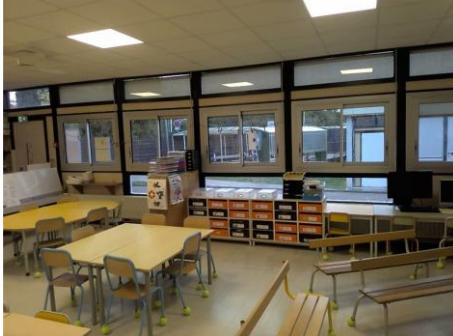
<b>Nom du client</b>	<b>Numéro de dossier</b>	<b>Pièce ou local</b>
COMMUNE DE TOURNEFEUILLE	5283387	RDC - Salle C2
<b>Matériaux</b>	<b>Date de prélèvement</b>	<b>Nom de l'opérateur</b>
Fibre ciment		LAGNEAU Mickael
<b>Localisation</b>		
Panneaux-sandwichs - Façade(s)		
<b>Résultat amiante</b>		
Présence d'amiante ()		
<b>Résultat de la grille d'évaluation</b>		
Evaluation périodique

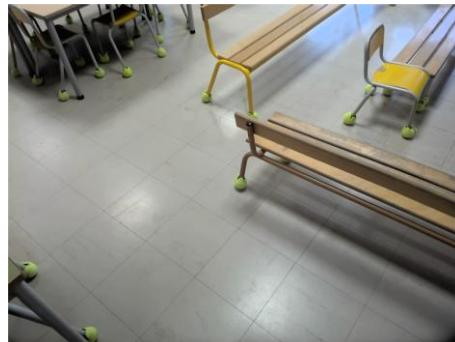
<b>Nom du client</b>	<b>Numéro de dossier</b>	<b>Pièce ou local</b>
COMMUNE DE TOURNEFEUILLE	5283387	RDC - Salle C2
<b>Matériaux</b>	<b>Date de prélèvement</b>	<b>Nom de l'opérateur</b>
Dalles de sol		LAGNEAU Mickael
<b>Localisation</b>		
Sol - Sol		
<b>Résultat amiante</b>		
absence d'amiante

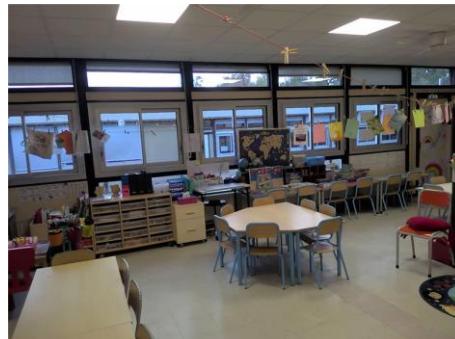
<b>Nom du client</b>	<b>Numéro de dossier</b>	<b>Pièce ou local</b>
COMMUNE DE TOURNEFEUILLE	5283387	RDC - Salle C3
<b>Matériaux</b>	<b>Date de prélèvement</b>	<b>Nom de l'opérateur</b>
Fibre ciment		LAGNEAU Mickael
<b>Localisation</b>		
Panneaux-sandwichs - Façade(s)		
<b>Résultat amiante</b>		
Présence d'amiante ()		
<b>Résultat de la grille d'évaluation</b>		
Evaluation périodique

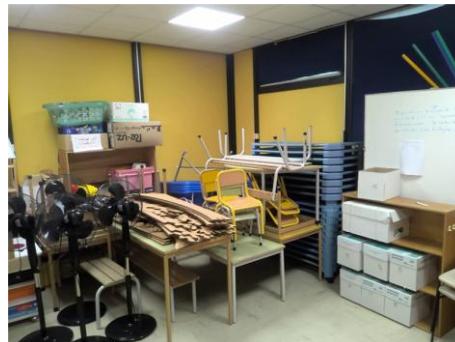
<b>Nom du client</b>	<b>Numéro de dossier</b>	<b>Pièce ou local</b>
COMMUNE DE TOURNEFEUILLE	5283387	RDC - Vidéo S9
<b>Matériaux</b>	<b>Date de prélèvement</b>	<b>Nom de l'opérateur</b>
Fibre ciment		LAGNEAU Mickael
<b>Localisation</b>		
Panneaux-sandwichs - Façade(s)		
<b>Résultat amiante</b>		
Présence d'amiante ()		
<b>Résultat de la grille d'évaluation</b>		
Evaluation périodique

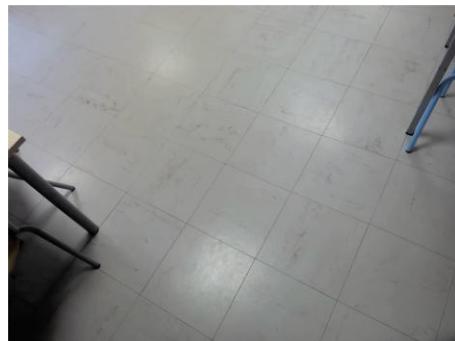
<b>Nom du client</b>	<b>Numéro de dossier</b>	<b>Pièce ou local</b>
COMMUNE DE TOURNEFEUILLE	5283387	RDC - Salle C3
<b>Matériaux</b>	<b>Date de prélèvement</b>	<b>Nom de l'opérateur</b>
Dalles de sol		LAGNEAU Mickael
<b>Localisation</b>		
Sol - Sol		
<b>Résultat amiante</b>		
absence d'amiante

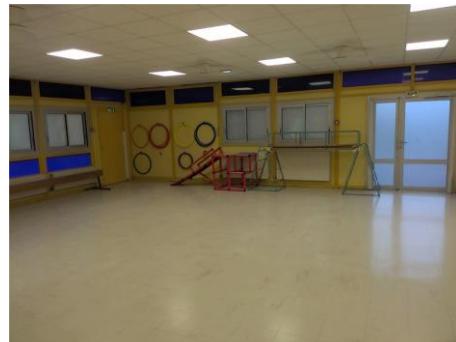
<b>Nom du client</b>	<b>Numéro de dossier</b>	<b>Pièce ou local</b>
COMMUNE DE TOURNEFEUILLE	5283387	RDC - Salle de jeux S2
<b>Matériaux</b>	<b>Date de prélèvement</b>	<b>Nom de l'opérateur</b>
Fibre ciment		LAGNEAU Mickael
<b>Localisation</b>		
Panneaux-sandwichs - Façade(s)		
<b>Résultat amiante</b>		
Présence d'amiante ()		
<b>Résultat de la grille d'évaluation</b>		
Evaluation périodique

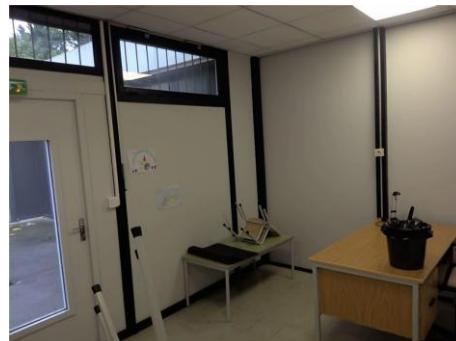
<b>Nom du client</b>	<b>Numéro de dossier</b>	<b>Pièce ou local</b>
COMMUNE DE TOURNEFEUILLE	5283387	RDC - Bureau 2
<b>Matériaux</b>	<b>Date de prélèvement</b>	<b>Nom de l'opérateur</b>
Fibre ciment		LAGNEAU Mickael
<b>Localisation</b>		
Panneaux-sandwichs - Façade(s)		
<b>Résultat amiante</b>		
Présence d'amiante ()		
<b>Résultat de la grille d'évaluation</b>		
Evaluation périodique

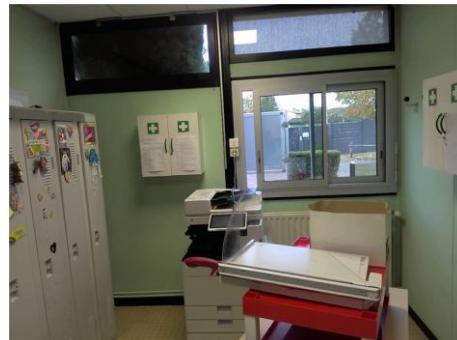
<b>Nom du client</b>	<b>Numéro de dossier</b>	<b>Pièce ou local</b>
COMMUNE DE TOURNEFEUILLE	5283387	RDC - Infirmerie
<b>Matériaux</b>	<b>Date de prélèvement</b>	<b>Nom de l'opérateur</b>
Fibre ciment		LAGNEAU Mickael

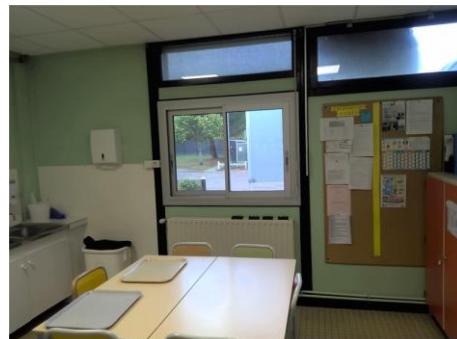
<b>Nom du client</b>	<b>Numéro de dossier</b>	<b>Pièce ou local</b>
COMMUNE DE TOURNEFEUILLE	5283387	RDC - Tisanerie
<b>Matériaux</b>	<b>Date de prélèvement</b>	<b>Nom de l'opérateur</b>
Fibre ciment		LAGNEAU Mickael

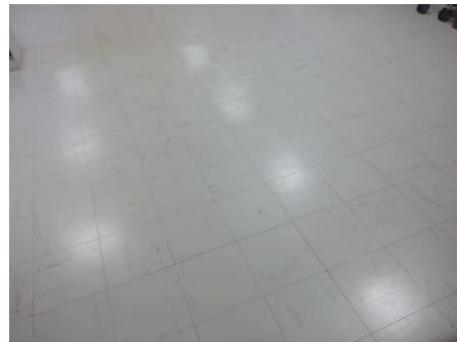
<b>Nom du client</b>	<b>Numéro de dossier</b>	<b>Pièce ou local</b>
COMMUNE DE TOURNEFEUILLE	5283387	RDC - Salle de jeux S10
<b>Matériaux</b>	<b>Date de prélèvement</b>	<b>Nom de l'opérateur</b>
Dalles de sol		LAGNEAU Mickael
<b>Localisation</b>		
Sol - Sol		
<b>Résultat amiante</b>		
absence d'amiante

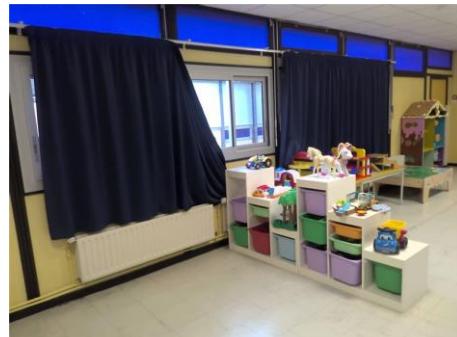
<b>Nom du client</b>	<b>Numéro de dossier</b>	<b>Pièce ou local</b>
COMMUNE DE TOURNEFEUILLE	5283387	RDC - Salle de jeux S10
<b>Matériaux</b>	<b>Date de prélèvement</b>	<b>Nom de l'opérateur</b>
Fibre ciment		LAGNEAU Mickael
<b>Localisation</b>		
Panneaux-sandwichs - Façade(s)		
<b>Résultat amiante</b>		
Présence d'amiante ()		
<b>Résultat de la grille d'évaluation</b>		
Evaluation périodique

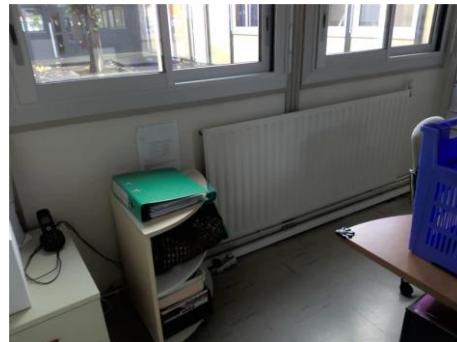
<b>Nom du client</b>	<b>Numéro de dossier</b>	<b>Pièce ou local</b>
COMMUNE DE TOURNEFEUILLE	5283387	RDC - Bureau 1
<b>Matériaux</b>	<b>Date de prélèvement</b>	<b>Nom de l'opérateur</b>
Fibre ciment		LAGNEAU Mickael
