## RAPPORT DE MISSION DE REPERAGE DES MATERIAUX ET PRODUITS CONTENANT DE L'AMIANTE A INTEGRER AU DOSSIER TECHNIQUE «AMIANTE»

Adresse : Groupe Scolaire MIRABEAU  
Restauration  
avenue du Marquisat  
31170 TOURNEFEUILLE

5284747

Organisme : **QUALICONSULT IMMOBILIER**

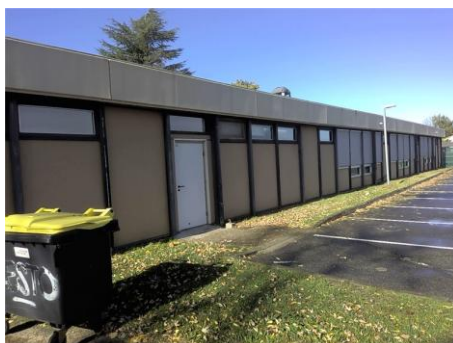
**ELEMENT : Panneaux-sandwichs**
**Emplacement**

absence d'amiante

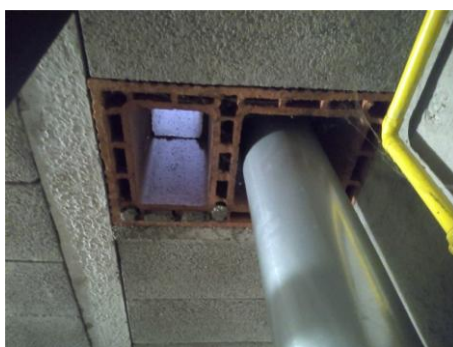
**ELEMENT : Conduit de cheminée**
**Emplacement**

Evaluation périodique

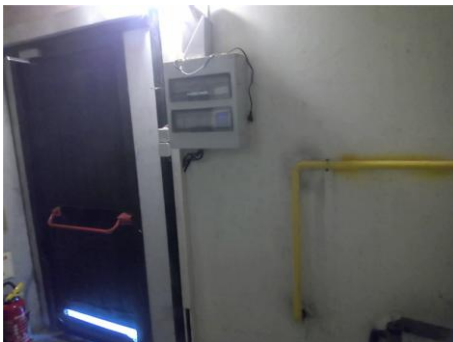
**ELEMENT : Panneaux-sandwichs**
**Emplacement**

Nom du client	Numéro de dossier	Pièce ou local
COMMUNE DE TOURNEFEUILLE	5284747	RDC - TGBT + ECS
Matériau	Date de prélèvement	Nom de l'opérateur
Fibre ciment		LAGNEAU Mickael
Localisation		
Panneaux-sandwichs - Façade(s)		
Résultat amiante		
Présence d'amiante ( )		
Résultat de la grille d'évaluation		
Evaluation périodique

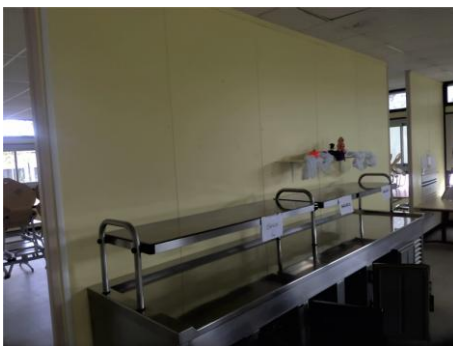
**ELEMENT : Cloisons**
**Emplacement**

Nom du client	Numéro de dossier	Pièce ou local
COMMUNE DE TOURNEFEUILLE	5284747	RDC - Salle à manger 3
Matériau	Date de prélèvement	Nom de l'opérateur
Panneaux de cloisons		LAGNEAU Mickael
Localisation		
Cloisons - Toutes zones		
Résultat amiante		
absence d'amiante

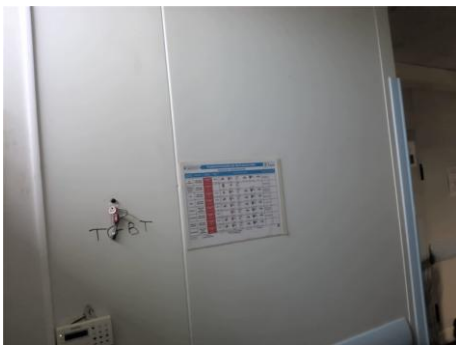
ELEMENT : Panneaux-sandwichs		
Emplacement

Nom du client	Numéro de dossier	Pièce ou local
COMMUNE DE TOURNEFEUILLE	5284747	RDC - Entrée personnels
Matériau	Date de prélèvement	Nom de l'opérateur
Panneaux de cloisons		LAGNEAU Mickael
Localisation		
Panneaux-sandwichs - Toutes zones		
Résultat amiante		
Susceptible de contenir de l'amiante		
Résultat de la grille d'évaluation		
Evaluation périodique

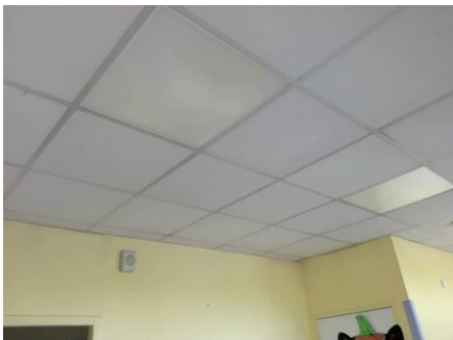
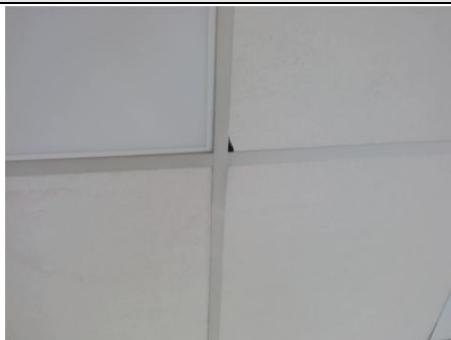
**PRELEVEMENT : P001**
**Emplacement**

Nom du client	Numéro de dossier	Pièce ou local
COMMUNE DE TOURNEFEUILLE	5284747	RDC - Salle à manger maternelles
Matériau	Date de prélèvement	Nom de l'opérateur
Faux-plafond	23/10/2025	LAGNEAU Mickael

Référence Couche	PV analyse Amiante	Conclusion amiante
J01-COUCHE	AR-25-KC-081397-01	Fibres d'amiante non détectées

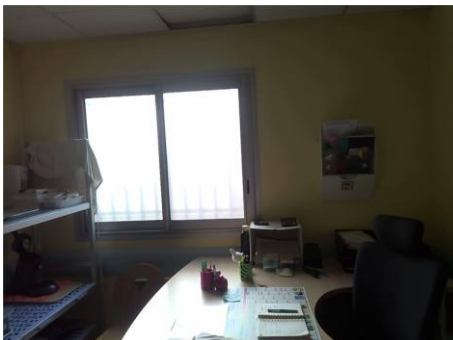
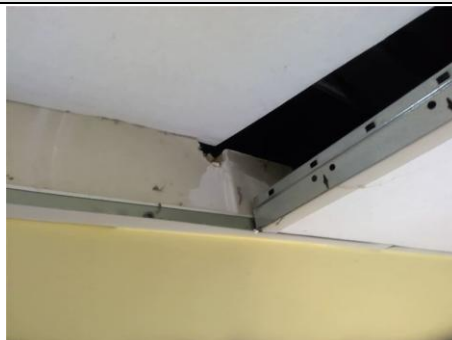
**PRELEVEMENT : P002**
**Emplacement**

Nom du client	Numéro de dossier	Pièce ou local
COMMUNE DE TOURNEFEUILLE	5284747	RDC - Salle à manger du personnel
Matériau	Date de prélèvement	Nom de l'opérateur
Plaque de plâtre (BA13) - Peinture	23/10/2025	LAGNEAU Mickael

Référence Couche	PV analyse Amiante	Conclusion amiante
J01-COUCHE	AR-25-KC-081397-01	Fibres d'amiante non détectées
001-COUCHE	AR-25-KC-081397-01

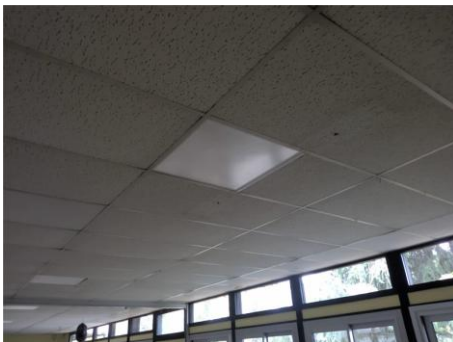
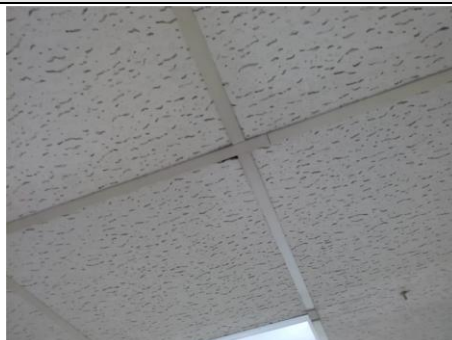
**PRELEVEMENT : P003**
**Emplacement**

Nom du client	Numéro de dossier	Pièce ou local
COMMUNE DE TOURNEFEUILLE	5284747	RDC - Salle à manger 1
Matériau	Date de prélèvement	Nom de l'opérateur
Faux-plafond	23/10/2025	LAGNEAU Mickael

Référence Couche	PV analyse Amiante	Conclusion amiante
J01-COUCHE	AR-25-KC-081397-01	Fibres d'amiante non détectées

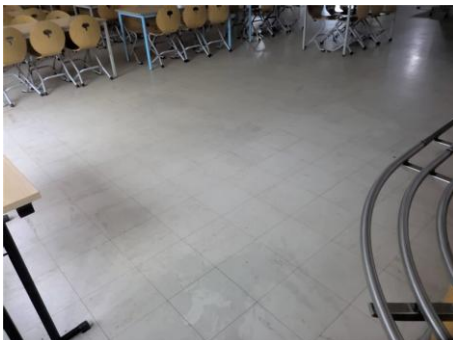
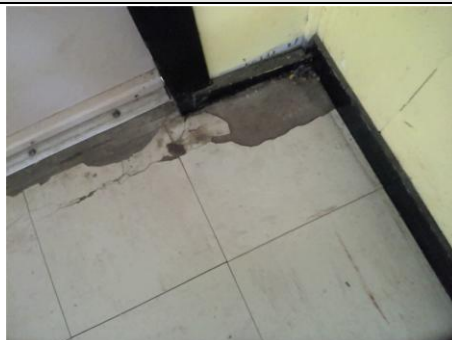
**PRELEVEMENT : P004**
**Emplacement**

Nom du client	Numéro de dossier	Pièce ou local
COMMUNE DE TOURNEFEUILLE	5284747	RDC - Salle à manger 1
Matériau	Date de prélèvement	Nom de l'opérateur
Dalles de sol	23/10/2025	LAGNEAU Mickael

Référence Couche	Description visuelle	Epaisseur (cm)
J01-COUCHE	Matériau semi-dur de type dalle de sol (beige)	0
001-COUCHE	Couche(s) non concernée(s) par la demande Matériau de type colle (jaune)	0
