Synthèse DTA PAHIN Élémentaire Pablo PICASSO

Réf. : DIA-BZR04-2510-020

Dossier technique amiante d'un immeuble bâti

Groupe scolaire PAHIN Boulevard Goya
31170 TOURNEFEUILLE

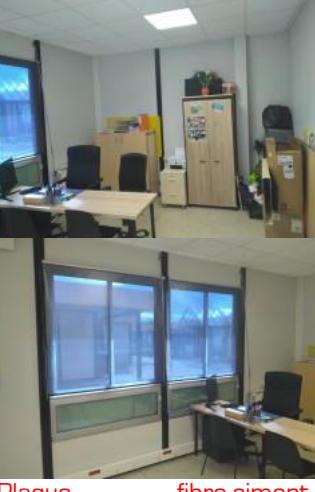
Plaque fibre-ciment intérieur sandwich panneaux	Après analyse référence échantillon n°001	Présence	Evaluation périodique	Voir ci-dessous.

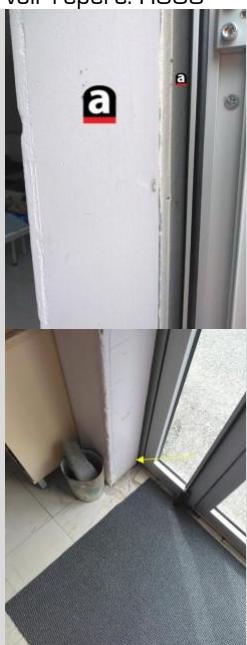
Après analyse référence échantillon n°005	Présence	Evaluation périodique	Voir ci-dessous.

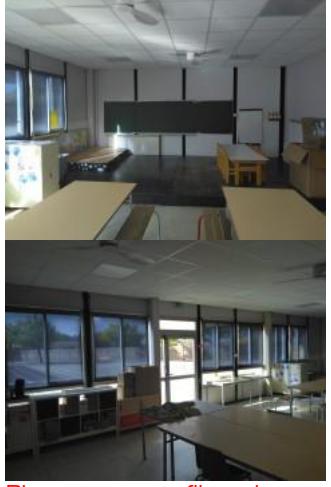
Plaque fibre-ciment intérieur sandwich panneaux	Après analyse référence échantillon n°001	Présence	Evaluation périodique	Voir ci-dessous.

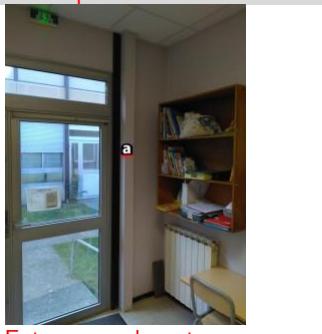
Entourage de poteaux voir repère: R023	Après analyse référence échantillon n°010	Présence	Evaluation périodique	Voir ci-dessous.
Rez de chaussée - Classe C5 [Zone Homogène n°24]	Poteaux (périmétriques et intérieurs). [Entourage de poteau (matériau sandwich)]

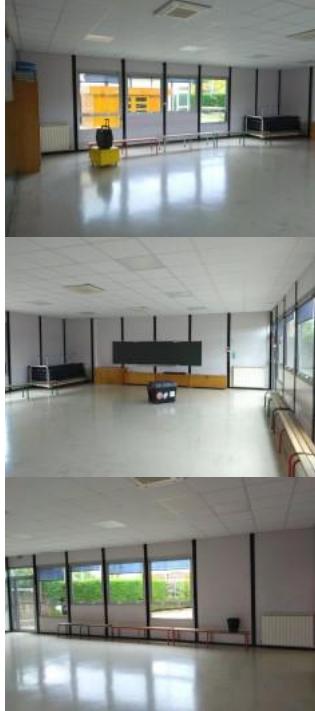
Après analyse référence échantillon n°001	Présence	Evaluation périodique	Voir ci-dessous.

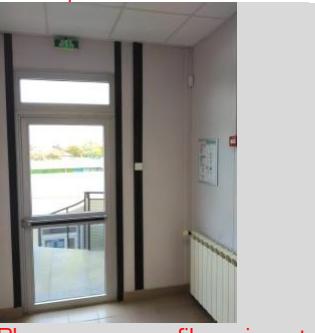
Entourage de poteaux voir repère: R058	Après analyse référence échantillon n°005	Présence	Evaluation périodique	Voir ci-dessous.
R+1 - Circulation 5 [Zone Homogène n°10]	Bardages et façades légères. [Panneau (fibres-ciment)]

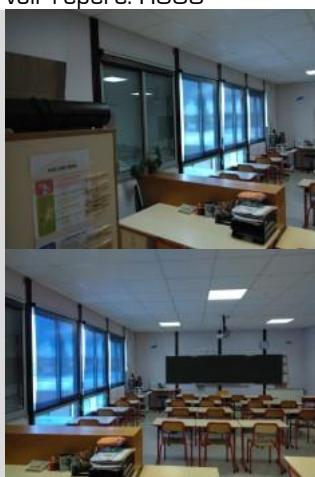
Après analyse référence échantillon n°001	Présence	Evaluation périodique	Voir ci-dessous.

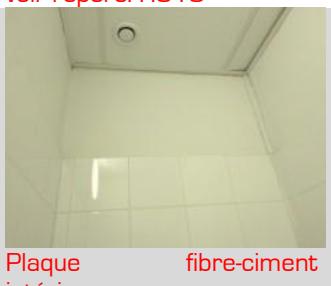
Plaque fibre-ciment intérieur sandwich panneaux voir repère: R010	Après analyse référence échantillon n°001	Présence	Evaluation périodique	Voir ci-dessous.
