Synthèse Rapport DTA PAHIN Cantine

Réf. : DIA-BZR04-2510-021

Adresse du bien : Groupe scolaire PAHIN, Boulevard Goya,
31170 TOURNEFEUILLE

Nature du bien : Réfectoire

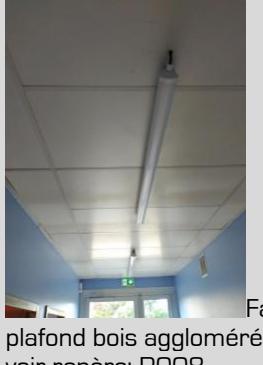
| Rez de chaussée - Dégagement 2 (Zone Homogène n°8) | Faux plafond [-] | | Matériaux ou produits qui par nature ne contiennent pas d'amiante | Absence | Sans objet | |

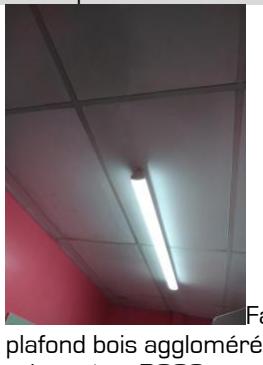
| Rez de chaussée - Sanitaire 3 (Zone Homogène n°8) | Faux plafond [-] | | Matériaux ou produits qui par nature ne contiennent pas d'amiante | Absence | Sans objet | |

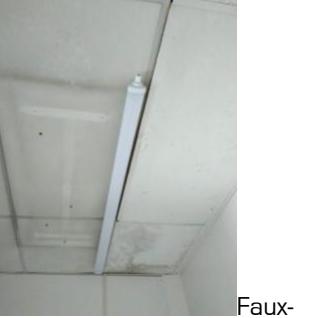
| Rez de chaussée - Dégagement 3 [Zone Homogène n°8] | Faux plafond [-] | Faux-plafond bois aggloméré voir repère: R008 | Matériaux ou produits qui par nature ne contiennent pas d'amiante | Absence | Sans objet | |

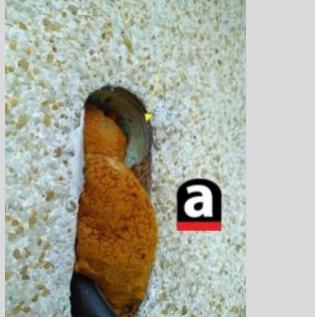
| Pièce ou local (Zone homogène) | Composant de la construction | Description et repérage | Critères ayant permis de conclure | Présence ou absence d'amiante | Résultat de l'évaluation de l'état de conservation | Recommandations en fonction des résultats |
|---|--|---|---|---|--|---|
| Extérieur - Façades [Zone Homogène n°1] | Bardages et façades légères. [Panneau [fibres-ciment]] | Panneaux sandwich : Plaques fibre-ciment extérieur voir repère: R001 | Après analyse référence échantillon n°001 | Présence | Evaluation périodique | Voir ci-dessous. |

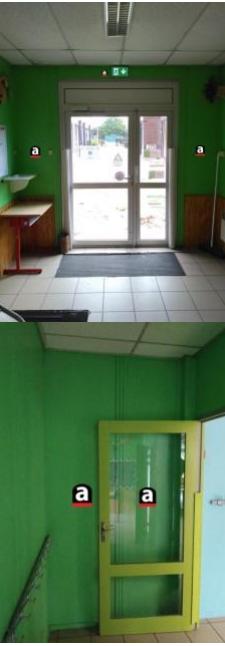
| Rez de chaussée - Hall (Zone Homogène n°2) | Bardages et façades légères. [Panneau (fibres-ciment)] | Panneaux sandwich : Plaques fibre-ciment intérieur voir repère: R002 | Après analyse référence échantillon n°001 | Présence | Evaluation périodique | Voir ci-dessous. |

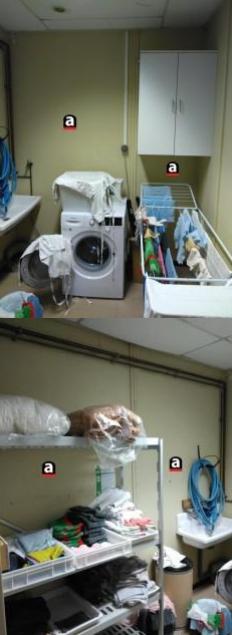
| Rez de chaussée - Lingerie (Zone Homogène n°2) | Bardages et façades légères. [Panneau (fibres-ciment)] | Panneaux sandwich : Plaques fibre-ciment intérieur voir repère: R002 | Après analyse référence échantillon n°001 | Présence | Evaluation périodique | Voir ci-dessous. |

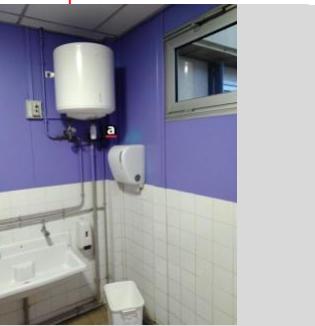
| Rez de chaussée - Sanitaire 1 [Zone Homogène n°10] | Poteaux (périmétriques et intérieurs). [Entourage de poteau (matériau sandwich)] | | Après analyse référence échantillon n°004 | Présence | Evaluation périodique | Voir ci-dessous. |

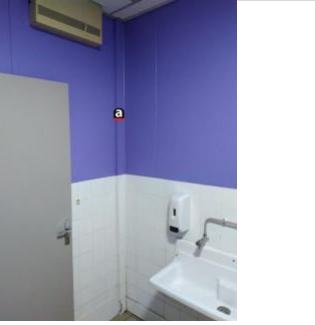
| Rez de chaussée - Sanitaire 1 [Zone Homogène n°11] | Poteaux (périmétriques et intérieurs). [Entourage de poteau (matériau sandwich)] | | Après analyse référence échantillon n°004 | Présence | Evaluation périodique | Voir ci-dessous. |

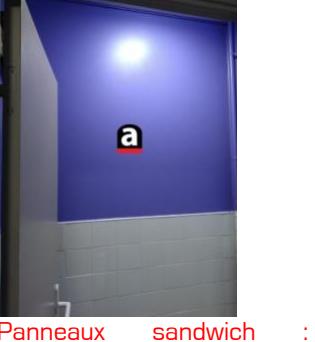
| Rez de chaussée - WC 2 (Zone Homogène n°2) | Bardages et façades légères. [Panneau [fibres-ciment]] | Panneaux sandwich : Plaques fibre-ciment intérieur voir repère: R002 | Après analyse référence échantillon n°001 | Présence | Evaluation périodique | Voir ci-dessous. |

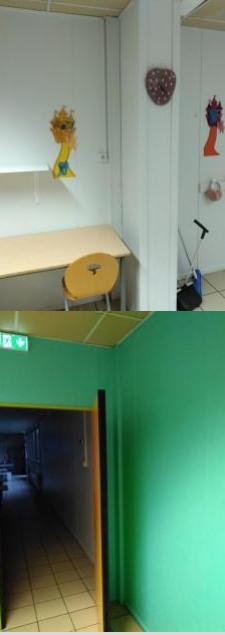
| Rez de chaussée - Réfectoire 2 [Zone Homogène n°15] | Poteaux [périmétriques et intérieurs]. [Entourage de poteau [matériau sandwich]] | Entourage de poteaux voir repère: R015 | Après analyse référence échantillon n°004 | Présence | Evaluation périodique |

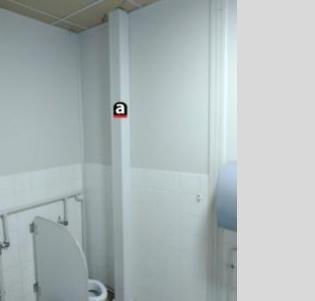
| Rez de chaussée - Sanitaire 2 (Zone Homogène n°18) | Poteaux (périmétriques et intérieurs). [Entourage de poteau [matériau sandwich]] | | | Après analyse référence échantillon n°004 | Présence | Evaluation périodique | Voir ci-dessous. |

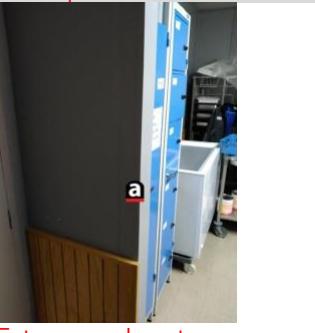
| Rez de chaussée - Réserve 1 (Zone Homogène n°22) | Poteaux [périmétriques et intérieurs]. [Entourage de poteau [matériau sandwich]] | Entourage de poteaux voir repère: R021 | Après analyse référence échantillon n°004 | Présence | Evaluation périodique | Voir ci-dessous. |
