> Synthèse DTA CHATEAU Elémentaire

Réf. : DIA-BZR04-2510-016

Dossier technique amiante d'un immeuble bâti

Groupe scolaire CHATEAU Allée des sports
31170 TOURNEFEUILLE

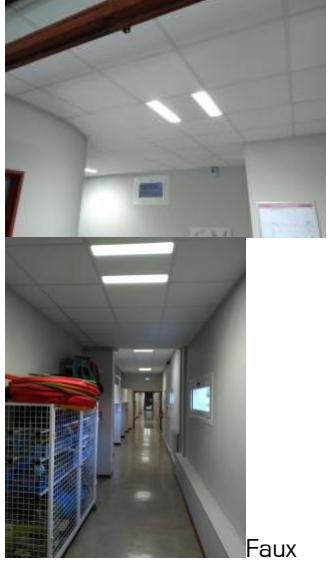
Faux plafond laine de verre voir repère: R012	Matériau ou produit qui par nature ne contient pas d'amiante	Absence	Sans objet

Rez de chaussée - Circulation 1 [Zone Homogène n°12]	Faux plafond [-]

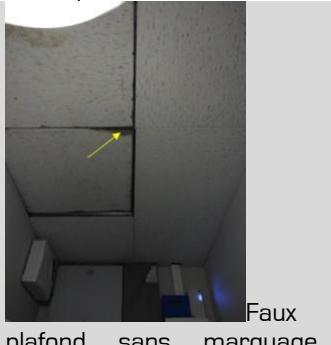
Faux plafond laine de verre voir repère: R012	Matériau ou produit qui par nature ne contient pas d'amiante	Absence	Sans objet	
Rez de chaussée - Local TGBT [Zone Homogène n°1]	Faux plafond [-]

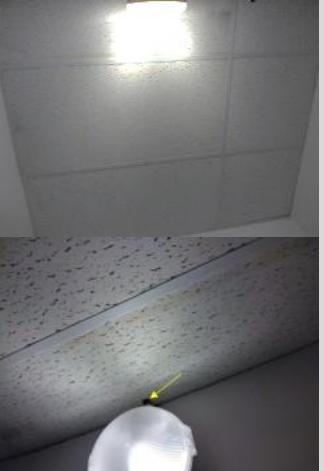
Faux plafond sans marquage type 1 voir repère: R001	Après analyse référence échantillon n°001	Absence	Sans objet	
Rez de chaussée - Pièce (Zone Homogène n°1)	Faux plafond [-]	Faux plafond sans marquage type 1 voir repère: R001	Après analyse référence échantillon n°001	Absence	Sans objet

Rez de chaussée - Local Ménage [Zone Homogène n°2]	Faux plafond [-]

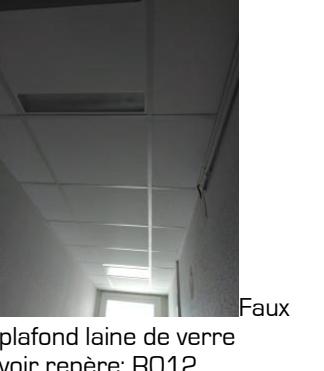
Faux plafond sans marquage type 2 voir repère: R002	Après analyse référence échantillon n°002	Absence	Sans objet	
Rez de chaussée - Couloir [Zone Homogène n°12]	Faux plafond [-]

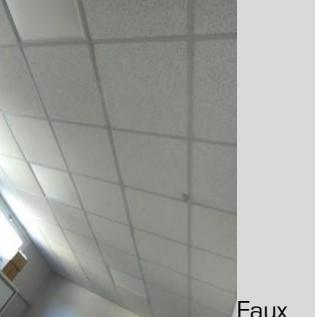
Faux plafond laine de verre voir repère: R012	Matériau ou produit qui par nature ne contient pas d'amiante	Absence	Sans objet

Rez de chaussée - Salle de réunions [Zone Homogène n°3]	Faux plafond [-]

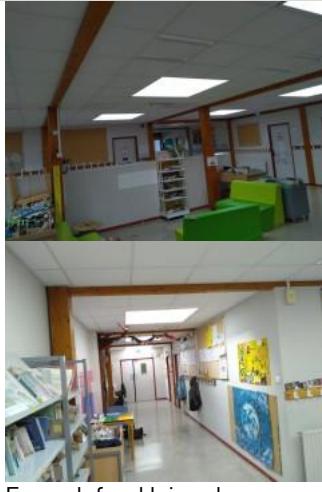
Faux plafond laine de verre voir repère: R012	Matériaux ou produits qui par nature ne contiennent pas d'amiante	Absence	Sans objet

Rez de chaussée - Classe C5 [Zone Homogène n°12]	Faux plafond [-]

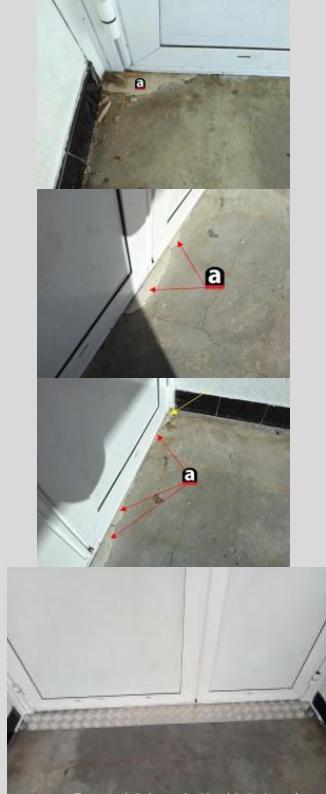
Pièce ou local (Zone homogène)	Composant de la construction	Description et repérage	Critères ayant permis de conclure	Présence ou absence d'amiante	Résultat de l'évaluation de l'état de conservation	Recommandations en fonction des résultats
Extérieur - Perron 2 (Zone Homogène n°4)	Planchers. [Dalle de sol]

<p>Travaux réalisés pendant la période de repérage</p> <p>Dalle de sol beige sous chassis porte voir repère: R004</p> <p>Travaux de recouvrement réalisé pendant le repérage par le donneur d'ordre.</p>	Après analyse référence échantillon n°004	Présence	Evaluation périodique	Voir ci-dessous.

Faire réaliser une « **évaluation périodique** », car le type de matériau ou produit concerné contenant de l'amiante, la nature et l'étendue des dégradations qu'il présente et l'évaluation du risque de dégradation ne conduisent pas à conclure à la nécessité d'une action de protection immédiate sur le matériau ou produit. Cette évaluation périodique consiste à :

- Contrôler périodiquement que l'état de dégradation des matériaux et produits concernés ne s'aggrave pas et, le cas échéant, que leur protection demeure en bon état de conservation ;
- Rechercher, le cas échéant, les causes de dégradation et prendre les mesures appropriées pour les supprimer.

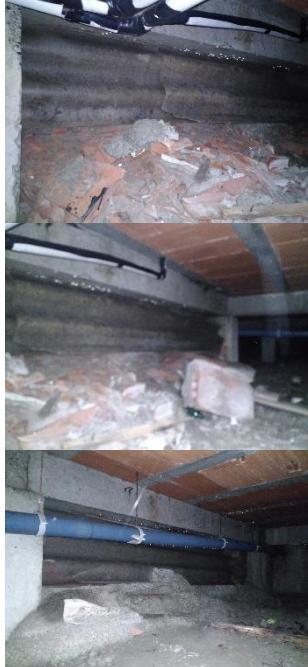
Sous-sol - Vide sanitaire [Zone Homogène n°6]	Conduits de fluides [air, eau, autres fluides...]. [Conduit]

Plaques ondulée fibre-ciment servant de coffrage vide-sanitaire voir repère: R005

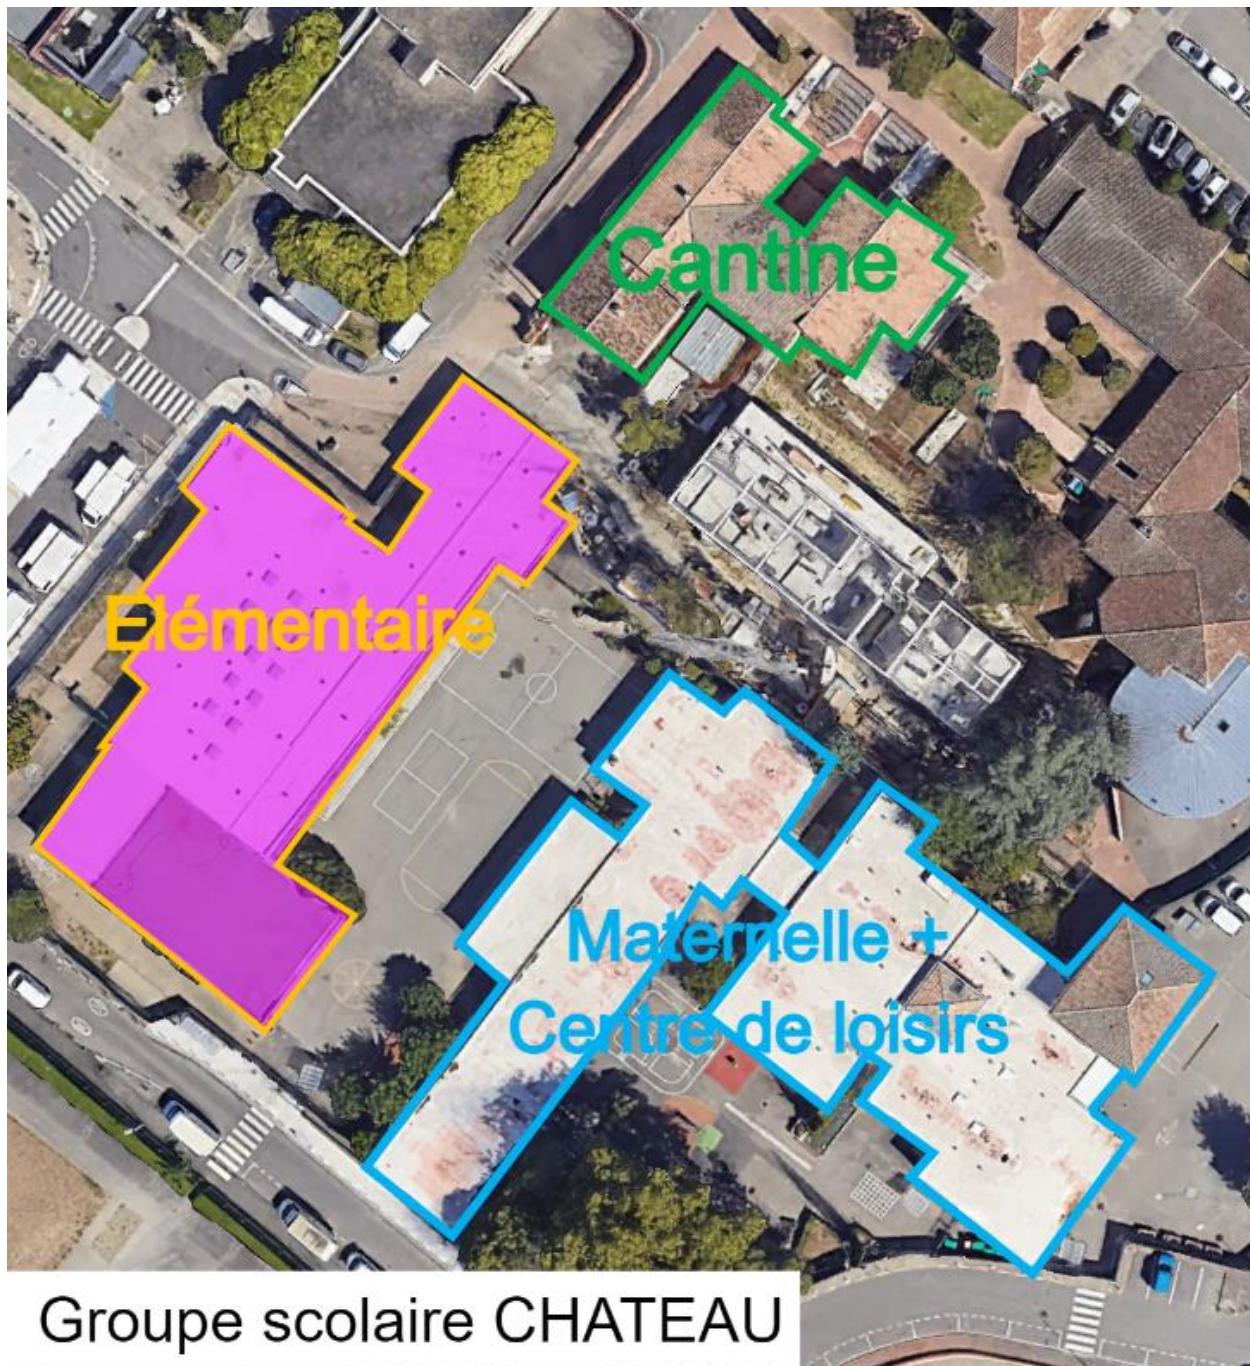
17. Croquis permettant de localiser les prélèvements et les matériaux ou produits contenant de l'amiante

Groupe scolaire CHATEAU

- Élémentaire
- Réfectoire + ALT
- Maternelle + Centre de loisirs
- Bâtiment sujet au présent rapport

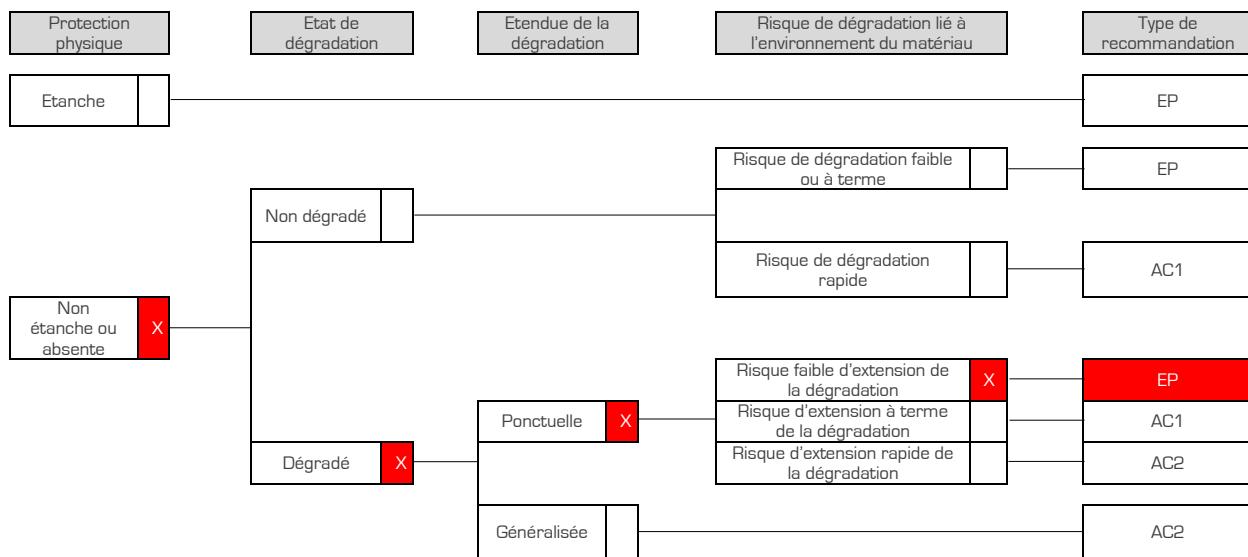
Extérieur - Perron 2 : Dalle de sol

Evaluation de l'état de conservation et du risque de dégradation des MPCA liste B

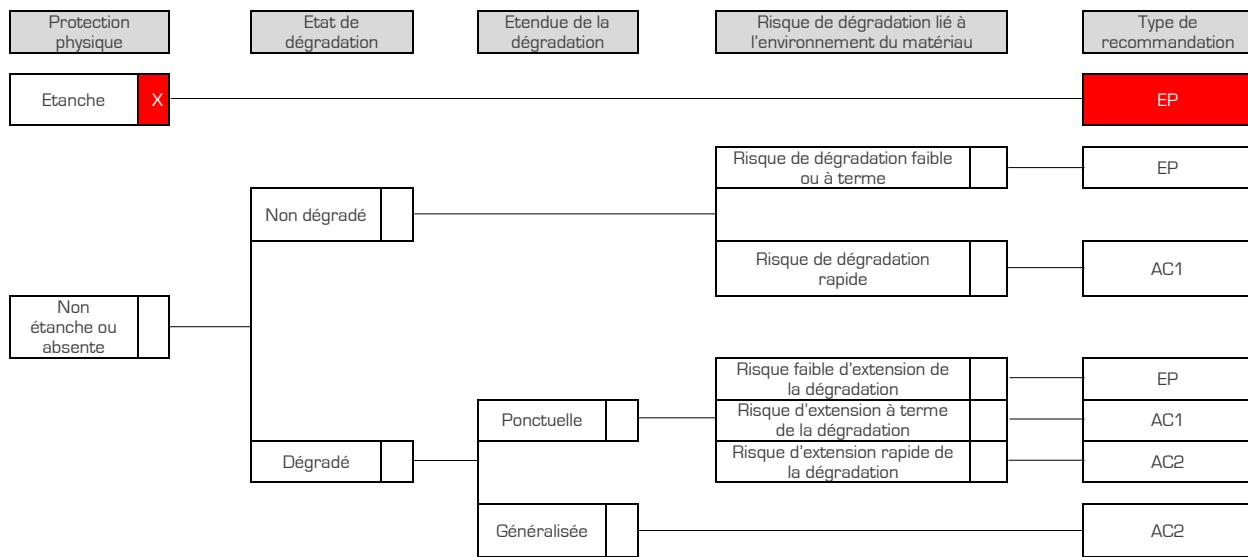
Rez de chaussée - Salle S4 : Dalle de sol

Evaluation de l'état de conservation et du risque de dégradation des MPCA liste B

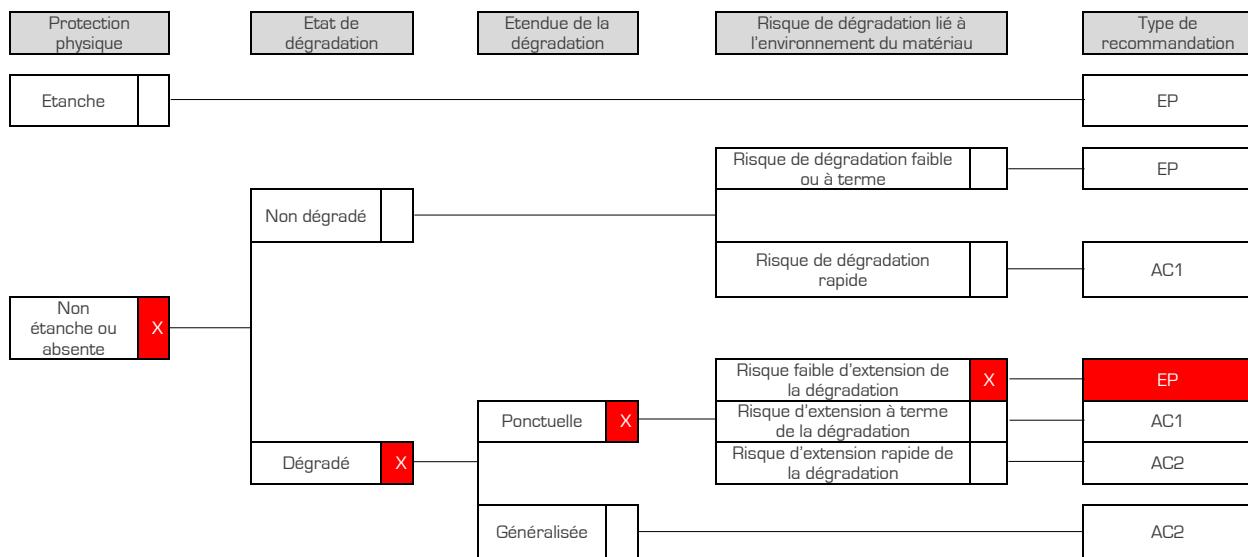
Sous-sol - Vide sanitaire : Revêtement dur (amiante-ciment)

Evaluation de l'état de conservation et du risque de dégradation des MPCA liste B

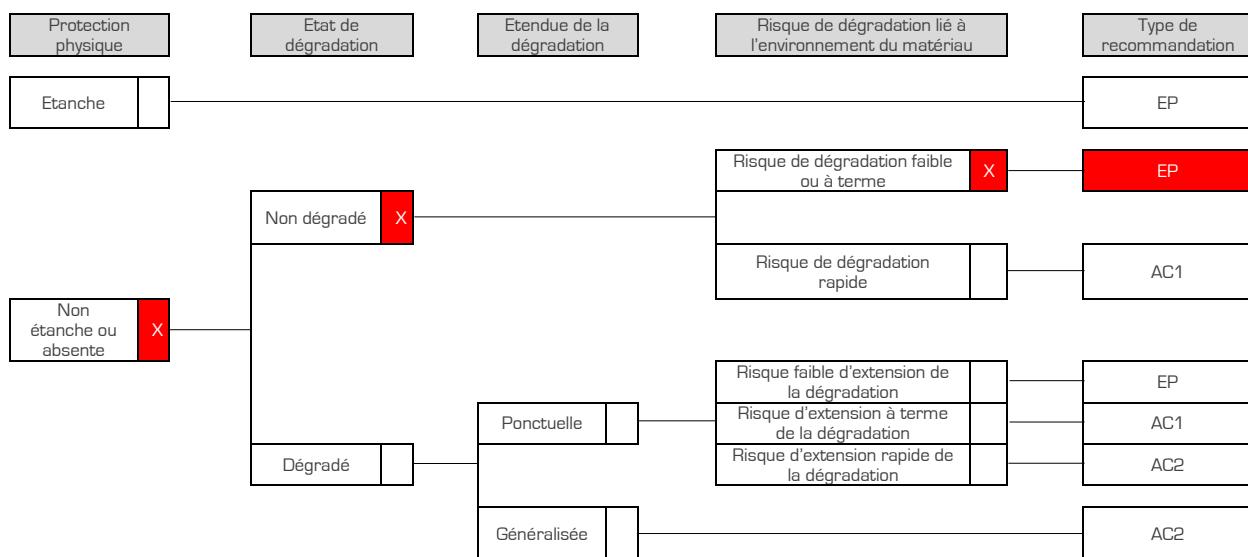
Sous-sol - Vide sanitaire : Conduit

Evaluation de l'état de conservation et du risque de dégradation des MPCA liste B

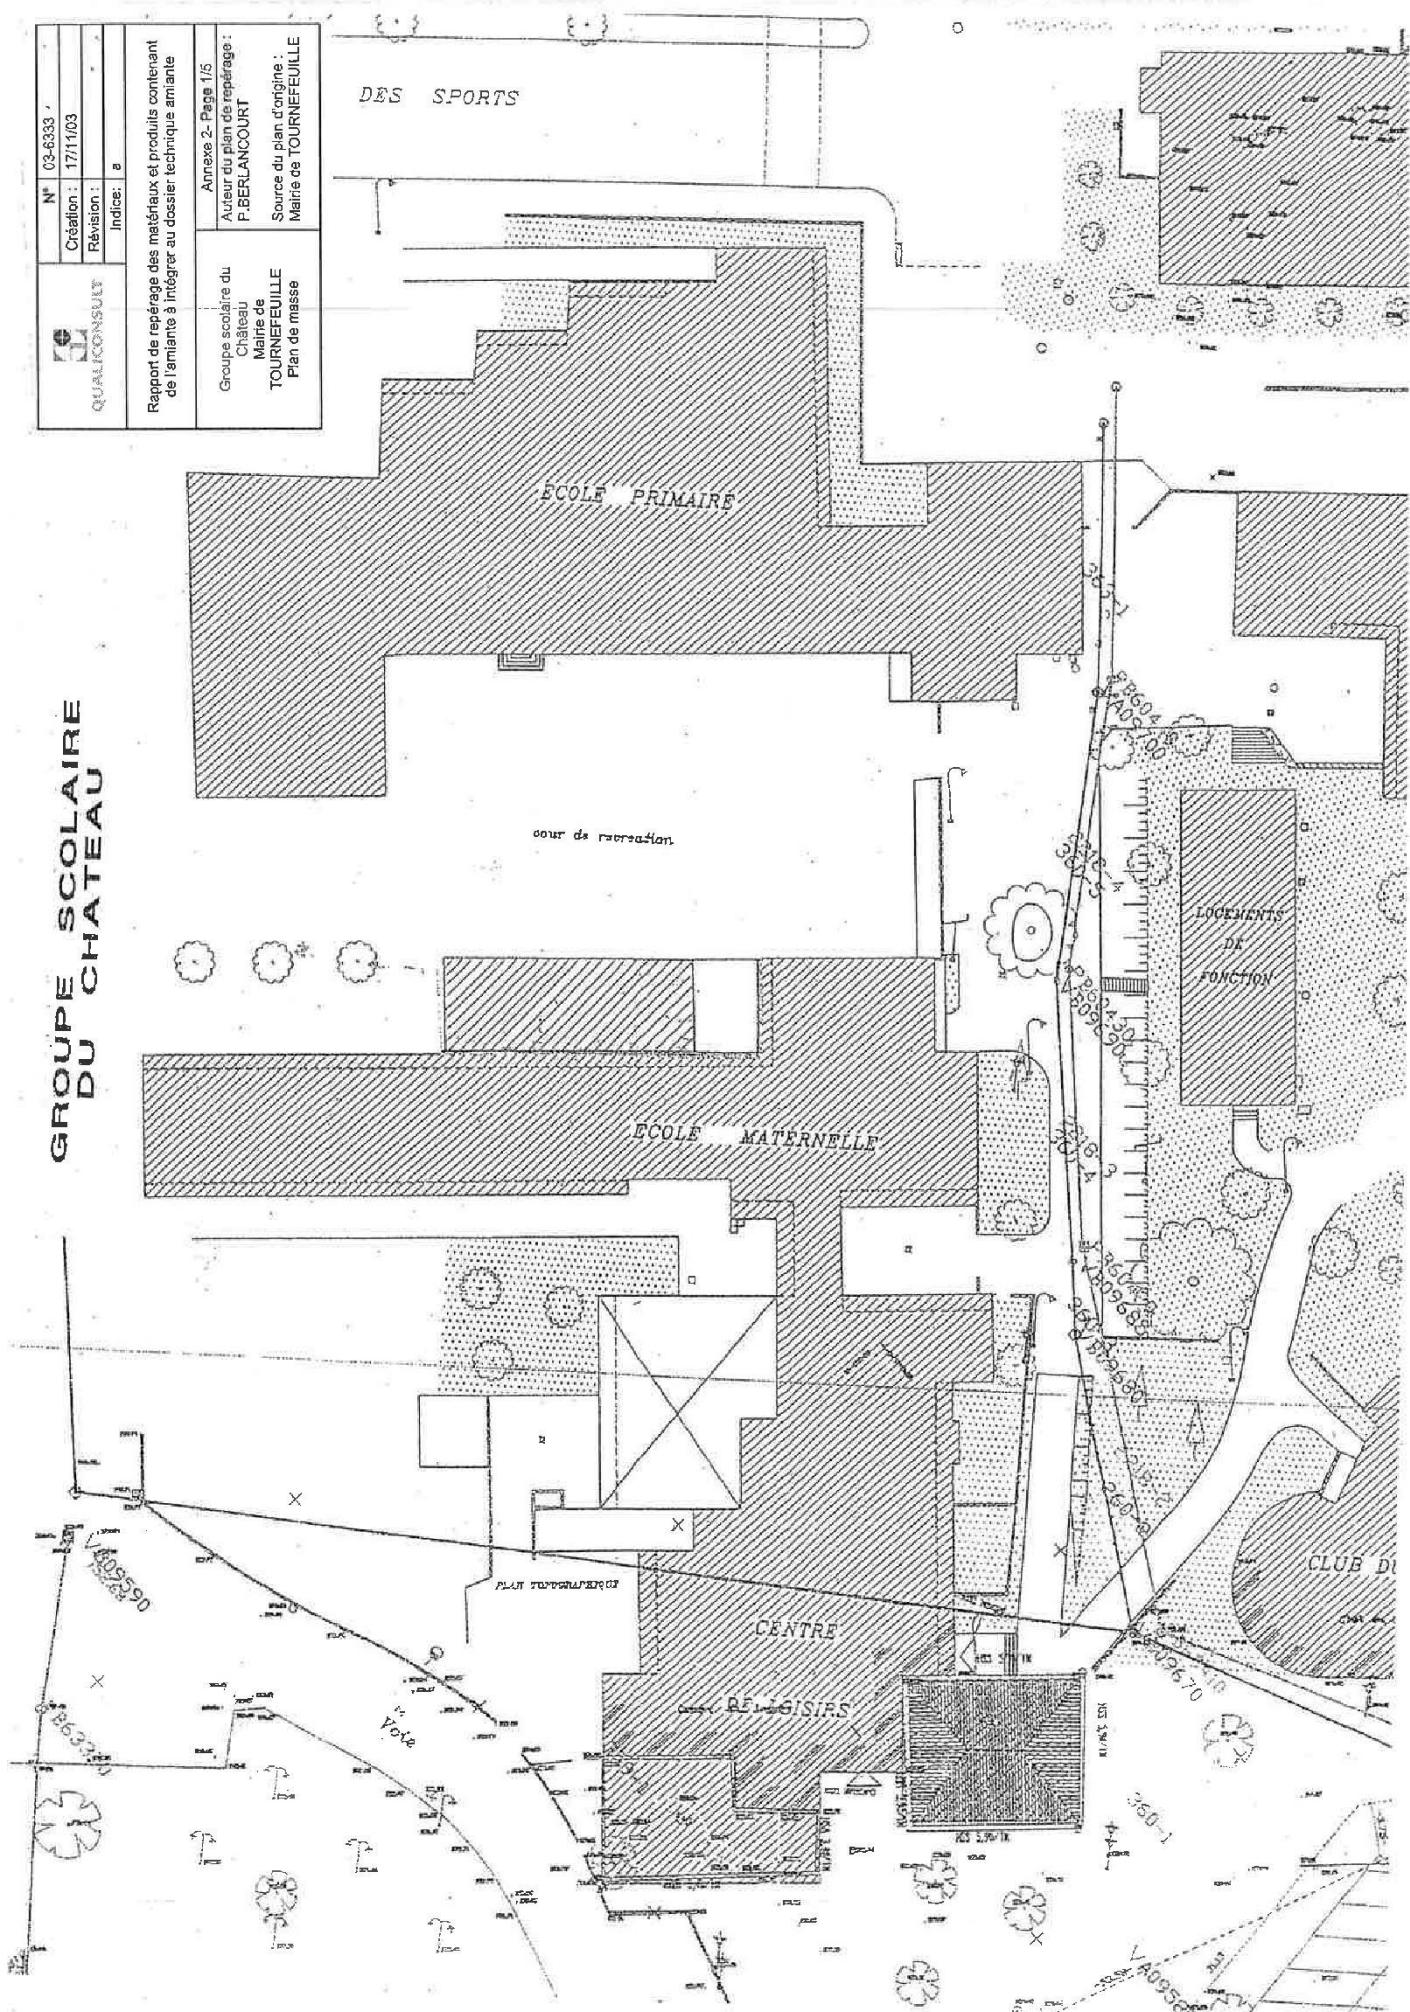
Groupe scolaire du Château Mairie de TOURNFEUILLE Plan de masse

GROUPÉ SCOLAIRE DU CHATEAU
