# Synthèse Rapport DTA Bâtiment A

Réf. : DIA-BZR04-2510-022

**Propriétaire :** MAIRIE DE TOURNEFEUILLE,  
**Adresse du bien :** Groupe scolaire LAPIERRE, Rue de Provence,  
31170 TOURNEFEUILLE  
**Nature du bien :** Ecole  
**Localisation du bien :** Sans objet  
**Numéro de lot :** Sans objet  
**Date du permis de construire :** De 1949 au 01/07/1997  
**Date limite de validité :** Validité illimitée (sauf travaux)  
**Référence client :** BC2025/25ST3409

Ecole. Groupe scolaire LAPIERRE - Bâtiment A.

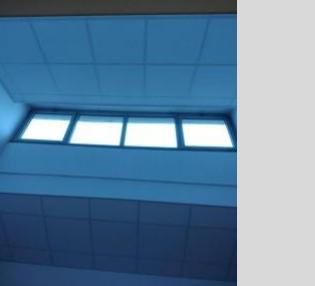
Matériaux ou produits qui par nature ne contiennent pas d'amiante	Absence	Sans objet	
RDC - Elémentaire A - Classe C1 [Zone Homogène n°8]	Faux plafond [-]	Faux plafond laine de verre voir repère: R008

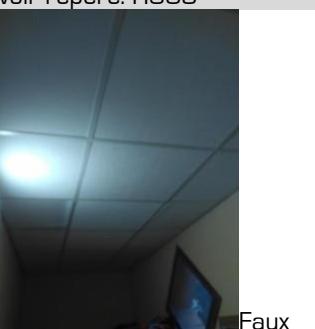
Faux plafond AMSTRONG voir repère: R009	Matériaux ou produits qui par nature ne contiennent pas d'amiante	Absence	Sans objet	
RDC - Elémentaire A - Réserve 2 (Zone Homogène n°8)	Faux plafond [-]

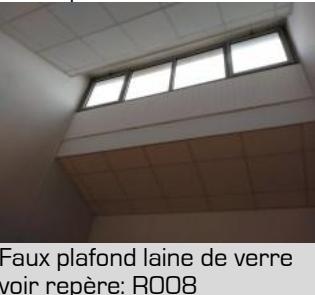
Faux plafond laine de verre voir repère: R008	Matériaux ou produits qui par nature ne contiennent pas d'amiante	Absence	Sans objet	
RDC - Elémentaire A - Classe C3 (Zone Homogène n°8)	Faux plafond [-]

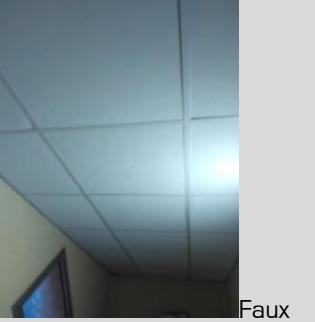
Faux plafond AMSTRONG voir repère: R009	Matériaux ou produits qui par nature ne contiennent pas d'amiante	Absence	Sans objet	
RDC - Elémentaire A - Réserve 3 (Zone Homogène n°8)	Faux plafond [-]

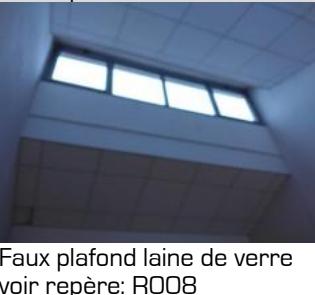
Faux plafond laine de verre voir repère: R008	Matériaux ou produits qui par nature ne contiennent pas d'amiante	Absence	Sans objet	
RDC - Elémentaire A - Classe C4 (Zone Homogène n°8)	Faux plafond [-]

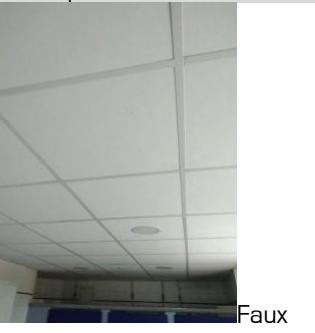
Faux plafond AMSTRONG voir repère: R009	Matériaux ou produits qui par nature ne contiennent pas d'amiante	Absence	Sans objet	
RDC - Elémentaire A - Sanitaires 2 [Zone Homogène n°8]	Faux plafond [-]

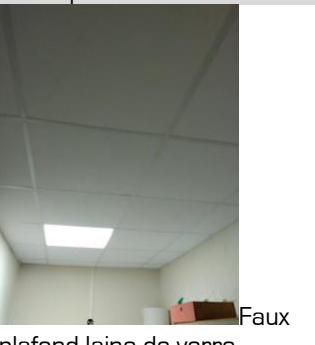
Faux plafond AMSTRONG voir repère: R009	Matériaux ou produits qui par nature ne contiennent pas d'amiante	Absence	Sans objet	
RDC - Elémentaire A - Local Ménage 1 [Zone Homogène n°8]	Faux plafond [-]

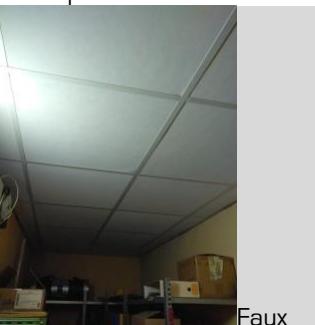
Faux plafond AMSTRONG voir repère: R009	Matériaux ou produits qui par nature ne contiennent pas d'amiante	Absence	Sans objet	
RDC - Elémentaire A - Réserve 4 [Zone Homogène n°8]	Faux plafond [-]

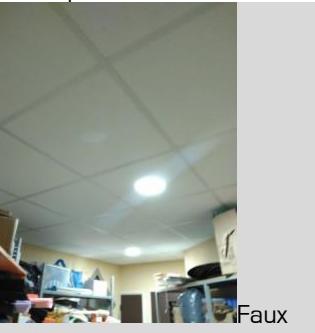
Faux plafond laine de verre voir repère: R008	Matériau ou produit qui par nature ne contient pas d'amiante	Absence	Sans objet	
RDC - Maternelle A - Réserve 6 (Zone Homogène n°8)	Faux plafond [-]

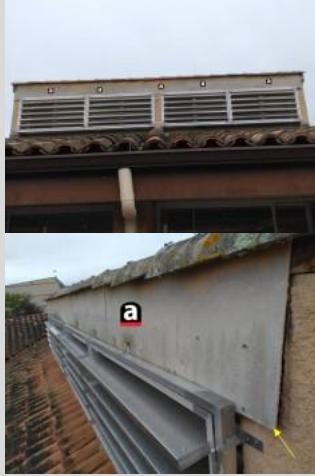
Pièce ou local (Zone homogène)	Composant de la construction	Description et repérage	Critères ayant permis de conclure	Présence ou absence d'amiante	Résultat de l'évaluation de l'état de conservation	Recommandations en fonction des résultats
Extérieur - Toiture [Zone Homogène n°1]	Bardages et façades légères. [Plaque(s)]

Plaques planes fibre-ciment voir repère: R001	Après analyse référence échantillon n°001	Présence	Evaluation périodique	Voir ci-dessous.

Faire réaliser une « **évaluation périodique** », car le type de matériau ou produit concerné contenant de l'amiante, la nature et l'étendue des dégradations qu'il présente et l'évaluation du risque de dégradation ne conduisent pas à conclure à la nécessité d'une action de protection immédiate sur le matériau ou produit. Cette évaluation périodique consiste à :

- Contrôler périodiquement que l'état de dégradation des matériaux et produits concernés ne s'aggrave pas et, le cas échéant, que leur protection demeure en bon état de conservation ;
- Rechercher, le cas échéant, les causes de dégradation et prendre les mesures appropriées pour les supprimer.
