## Fiche récapitulative extraite du Dossier Technique Amiante

| Adresse du bien | Groupe scolaire LAPIERRE, Rue de Provence, 31170 TOURNEFEUILLE |
| Nom de l'immeuble | Bâtiment B et préfabriqués. |

| N° de référence du rapport de repérage | Date du rapport | Nom de la société et de l'opérateur de repérage | Objet du repérage |
|---|---|---|---|
| PB/03-6352 | 17/11/2003 | QUALICONSULT - P.BERLANCOURT | Repérage en vue de constitution / Mise à jour DTA |

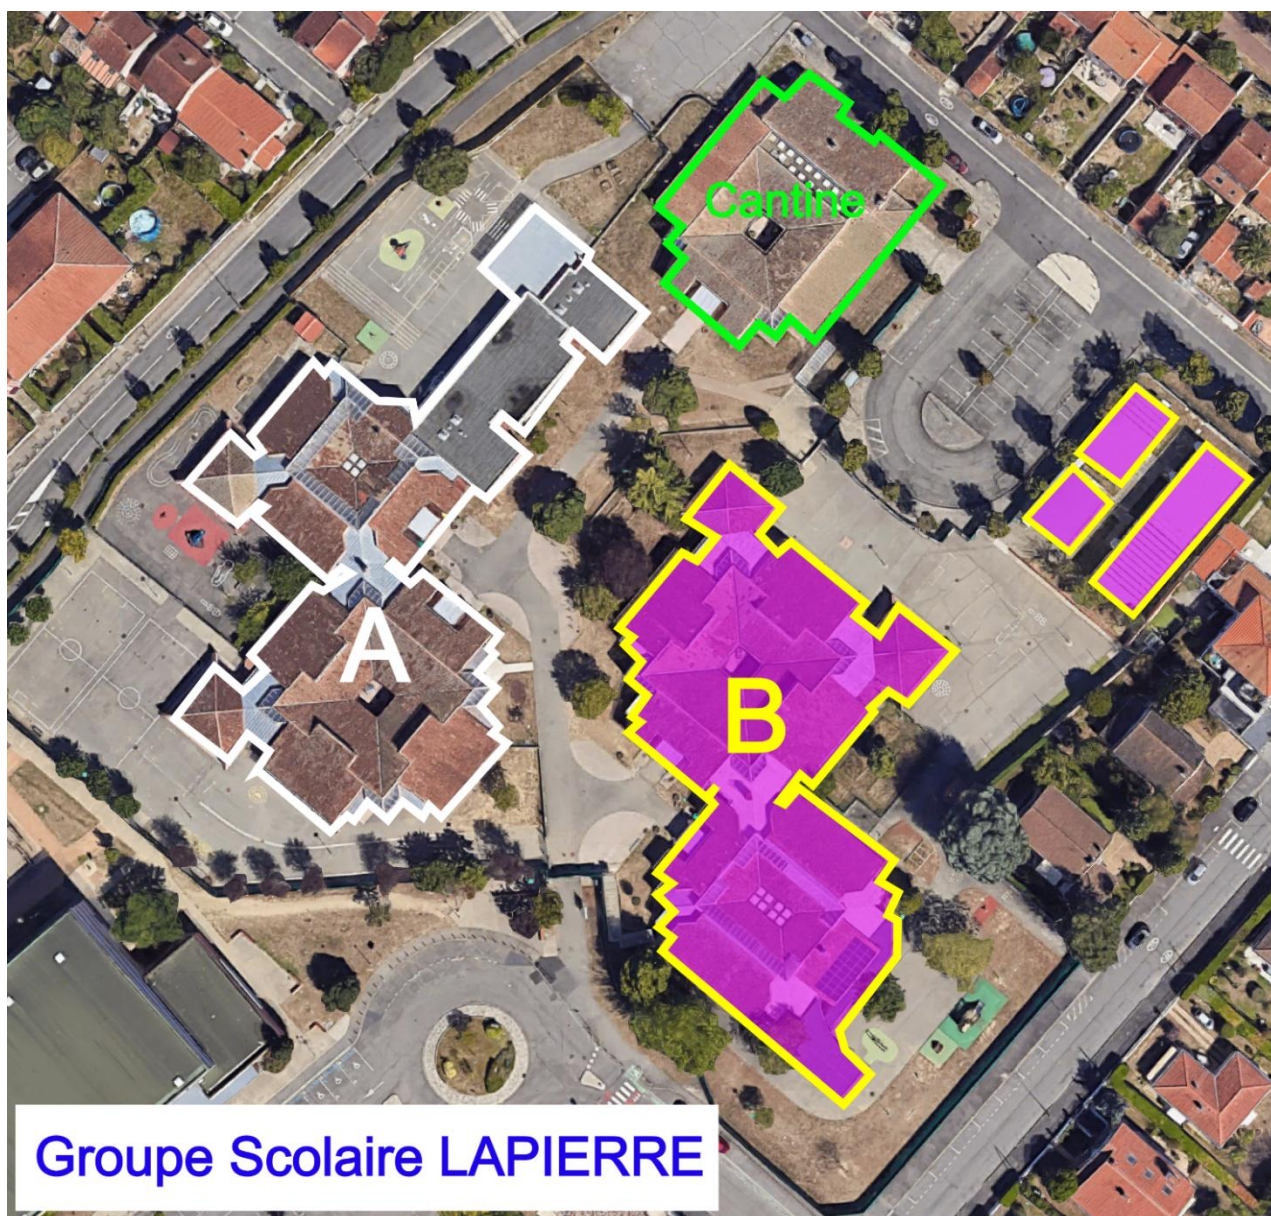
| Réf : DIA-BZR04-2510-023 | Plan de masse | Planche de repérage technique |

| Bâtiment A | Bâtiment B | Cantine |
| Bâtiment sujet au diagnostic | | |
