# > Synthèse DTA Cantine LAPIERRE

Réf. : DIA-BZR04-2510-024

## Rapport de mission de repérage des matériaux et produits contenant de l'amiante à intégrer au dossier technique «amiante»

Réfectoire. Groupe scolaire LAPIERRE - Cantine.

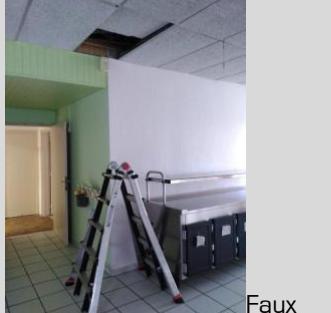
<p>Faux plafond dur cartonné à relief type 1 voir repère: R001</p>	Après analyse référence échantillon n°001	Absence	Sans objet	
Rez de chaussée - Sanitaires 1 (Zone Homogène n°3)	Faux plafond [-]

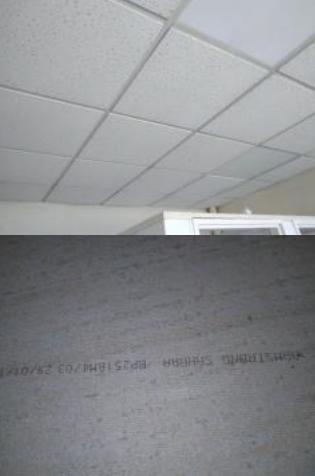
Faux plafond AMSTRONG voir repère: R003	Matériaux ou produits qui par nature ne contient pas d'amiante	Absence	Sans objet	
Rez de chaussée - WC 3 (Zone Homogène n°3)	Faux plafond [-]	Faux plafond AMSTRONG voir repère: R003	Matériaux ou produits qui par nature ne contient pas d'amiante	Absence	Sans objet	
Rez de chaussée - WC 4 (Zone Homogène n°3)	Faux plafond [-]	Faux plafond AMSTRONG voir repère: R003	Matériaux ou produits qui par nature ne contient pas d'amiante	Absence	Sans objet

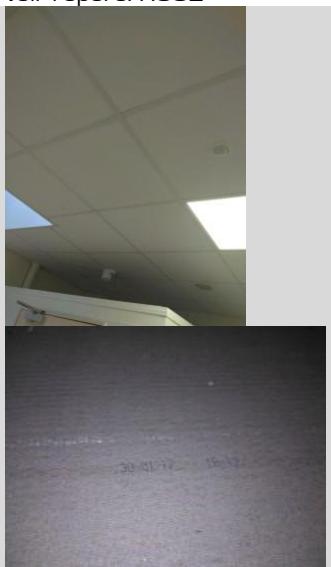
Faux plafond de 2017 voir repère: R004	Matériau ou produit qui par nature ne contient pas d'amiante	Absence	Sans objet	
Rez de chaussée - WC 5 [Zone Homogène n°4]	Faux plafond [-]

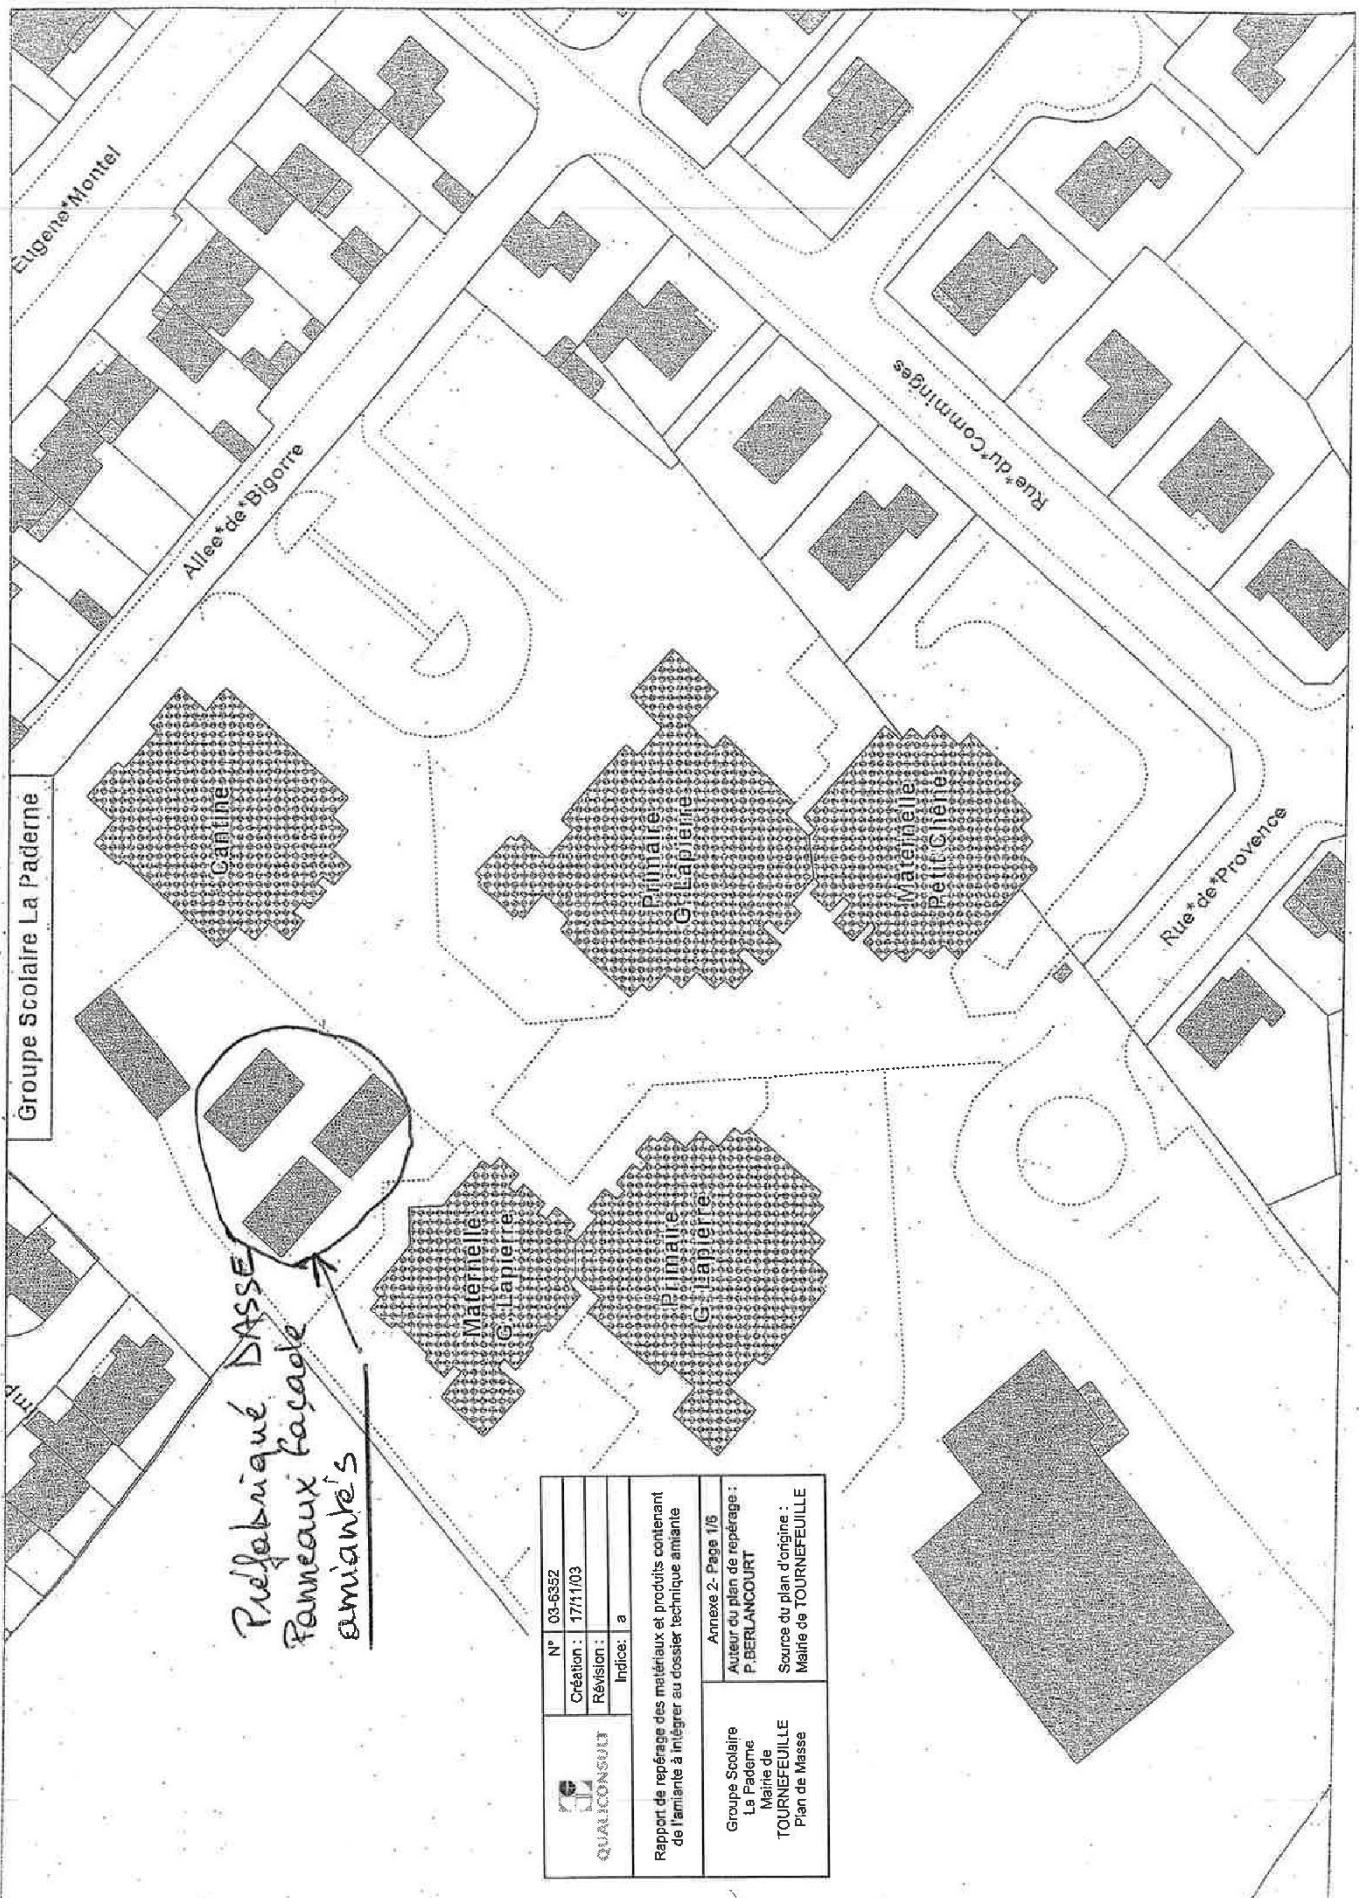
**Plans et croquis  
(6 pages)**

N°	03-6352
Création :	17/11/03
Révision :	
Indice:	a
Rapport de repérage des matériaux et produits contenant de l'amiante à intégrer au dossier technique amiante	
Groupe Scolaire La Paderne Mairie de TOURNÉFEUILLE Maternelle Petit Chêne	Annexe 2 - Page 26 Auteur du plan de repérage : P.BERLANCOURT Source du plan d'origine : Mairie de TOURNÉFEUILLE
