Synthèse DTA CHATEAU Maternelle + Centre de loisirs

Réf. : DIA-BZR04-2510-017

Dossier technique amiante d'un immeuble bâti

Groupe scolaire CHATEAU Allée des sports
31170 TOURNEFEUILLE

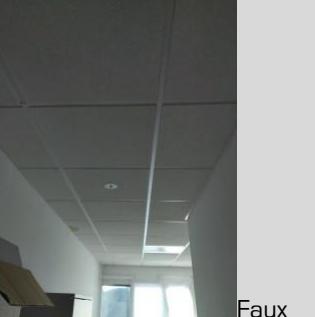
| RDC - Centre de loisirs - Bureau 3 [Zone Homogène n°8] | Faux plafond [-] | Faux plafond AMSTRONG voir repère: R008 | Matériaux ou produits qui par nature ne contiennent pas d'amiante | Absence | Sans objet | |

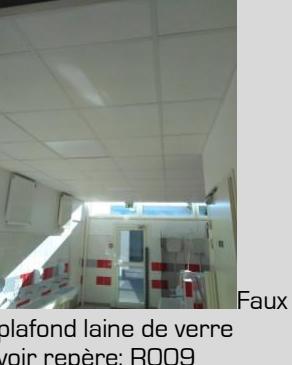
| RDC - Maternelle - Sanitaires 6 (Zone Homogène n°9) | Faux plafond [-] | Faux plafond laine de verre voir repère: R009 | Matériaux ou produits qui par nature ne contiennent pas d'amiante | Absence | Sans objet | |

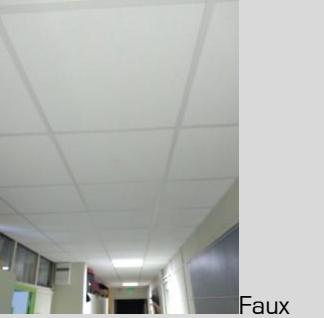
| RDC - Maternelle - Circulation 3 (Zone Homogène n°9) | Faux plafond [-] | Faux plafond laine de verre voir repère: R009 | Matériaux ou produits qui par nature ne contiennent pas d'amiante | Absence | Sans objet | |

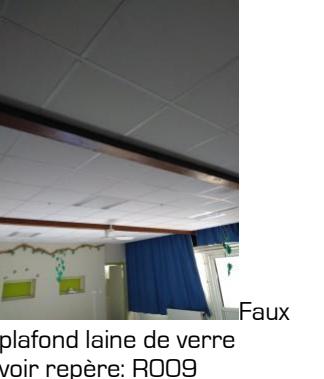
| RDC - Maternelle - Dortoir 2 (Zone Homogène n°9) | Faux plafond [-] | Faux plafond laine de verre voir repère: R009 | Matériaux ou produits qui par nature ne contiennent pas d'amiante | Absence | Sans objet | |

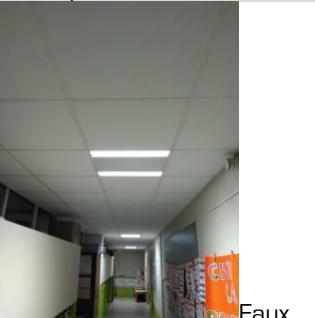
| RDC - Maternelle - Circulation 4 (Zone Homogène n°9) | Faux plafond [-] | Faux plafond laine de verre voir repère: R009 | Matériaux ou produits qui par nature ne contiennent pas d'amiante | Absence | Sans objet | |

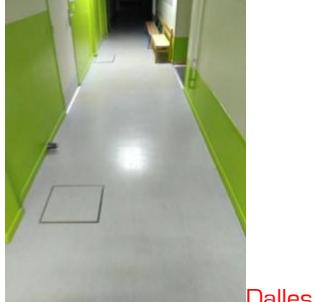
| Pièce ou local (Zone homogène) | Composant de la construction | Description et repérage | Critères ayant permis de conclure | Présence ou absence d'amiante | Résultat de l'évaluation de l'état de conservation | Recommandations en fonction des résultats |
|---|---|--|--|---|--|---|
| RDC - Maternelle - Circulation 2 (Zone Homogène n°1) | Planchers. [Dalle de sol] | Dalles de sol marron recouverte par sol plastique voir repère: R001 | Document technique indiquant la présence d'amiante | Présence | Evaluation périodique | Voir ci-dessous. |

Faire réaliser une « **évaluation périodique** », car le type de matériau ou produit concerné contenant de l'amiante, la nature et l'étendue des dégradations qu'il présente et l'évaluation du risque de dégradation ne conduisent pas à conclure à la nécessité d'une action de protection immédiate sur le matériau ou produit. Cette évaluation périodique consiste à :

- Contrôler périodiquement que l'état de dégradation des matériaux et produits concernés ne s'aggrave pas et, le cas échéant, que leur protection demeure en bon état de conservation ;
- Rechercher, le cas échéant, les causes de dégradation et prendre les mesures appropriées pour les supprimer.

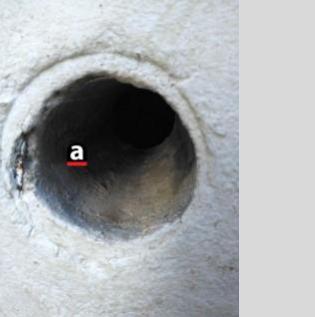
| Extérieur - Façades (Zone Homogène n°2) | Conduits en toiture et façade. [Conduit en fibres-ciment] | Conduit de ventilation du vide-sanitaire voir repère: R002 | Jugement personnel (Connaissance des matériaux et produits utilisés) | Présence | Evaluation périodique | Voir ci-dessous. |

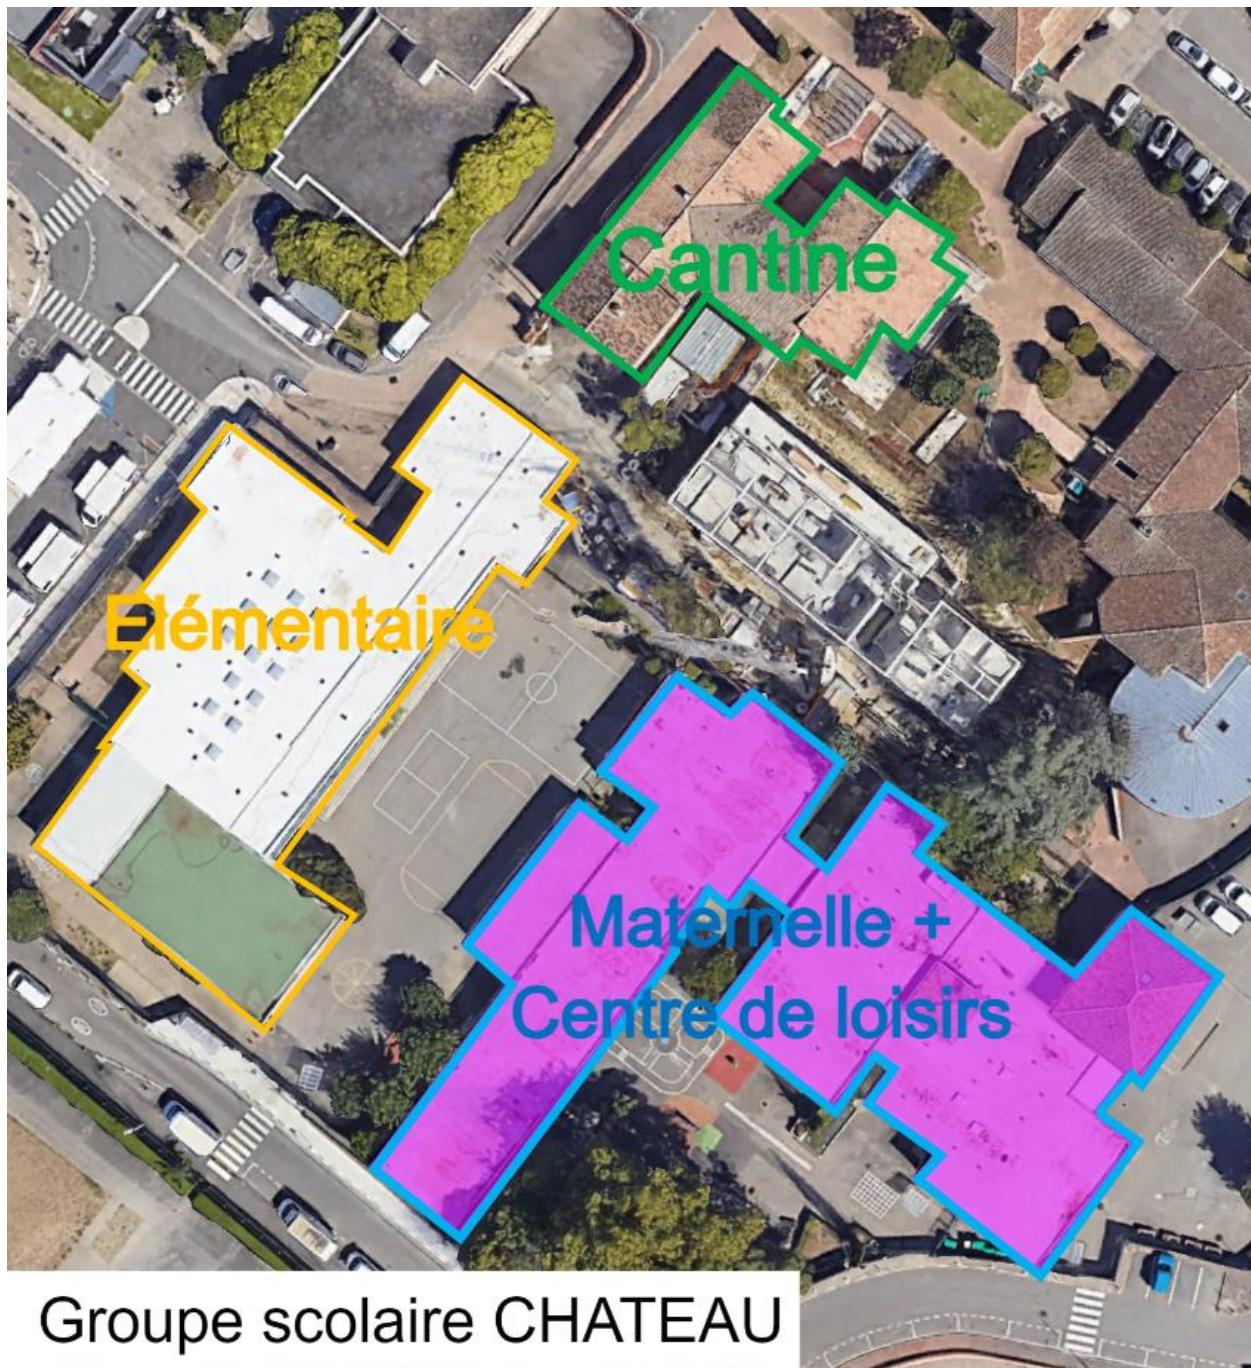
| Réf : DIA-BZR04-2510-017 | RDC Droite | Planche de repérage technique |

- Yellow outline: Elémentaire
- Pink outline: Maternelle + Centre de loisirs
- Green outline: Cantine + ALT
- Pink square: Bâtiment sujet du présent rapport

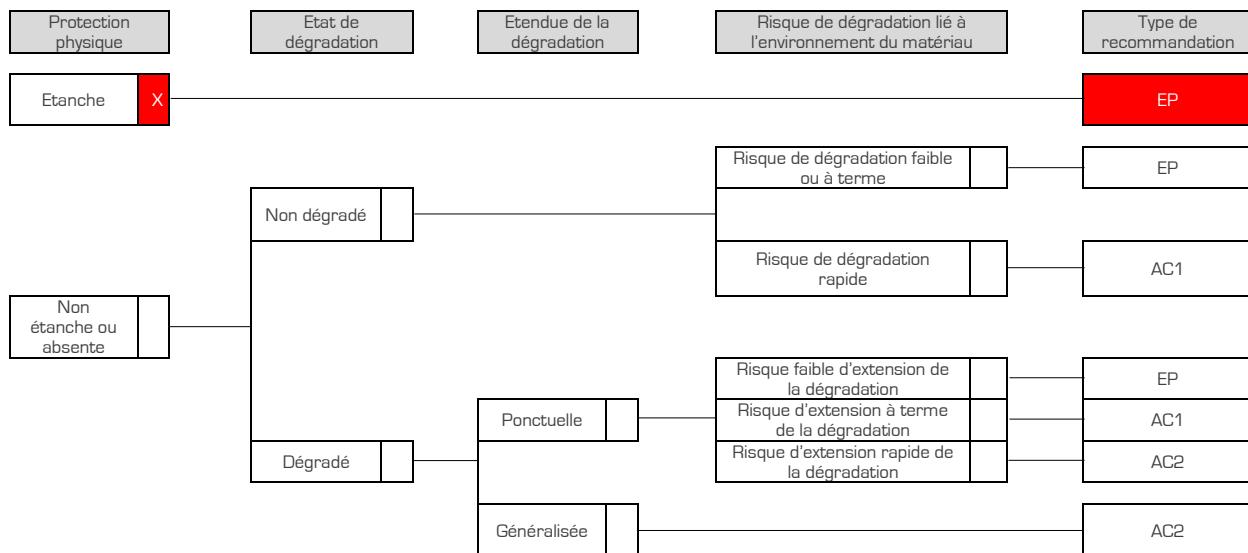
RDC - Maternelle - Circulation 2 : Dalle de sol

Evaluation de l'état de conservation et du risque de dégradation des MPCAs liste B

Conclusion

Evaluation périodique

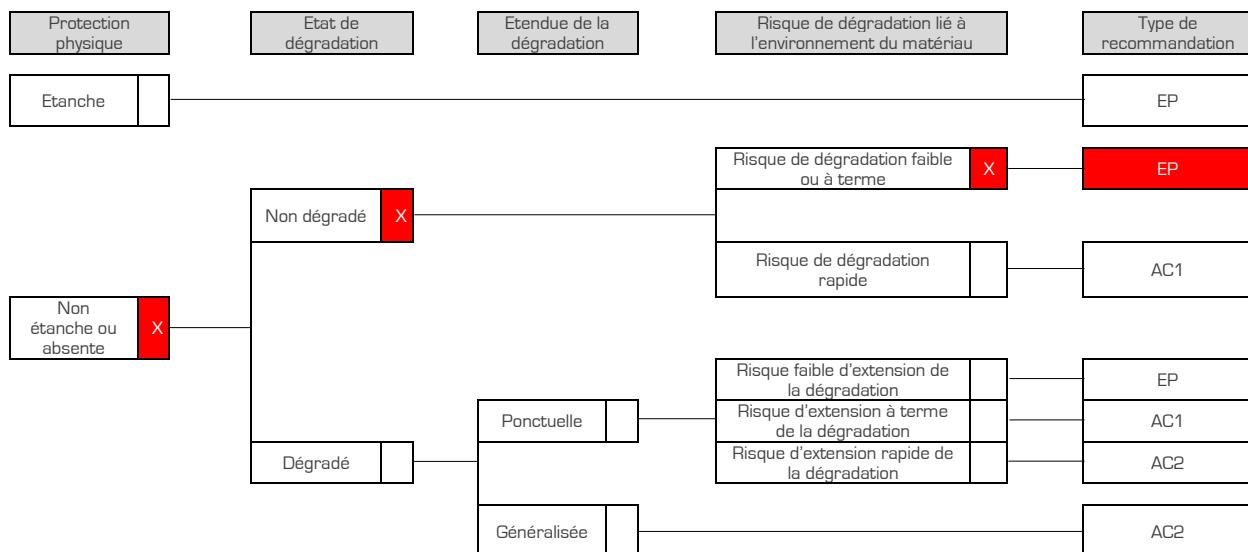
Extérieur - Façades : Conduit en fibres-ciment

Evaluation de l'état de conservation et du risque de dégradation des MPCAs liste B

Conclusion

Evaluation périodique

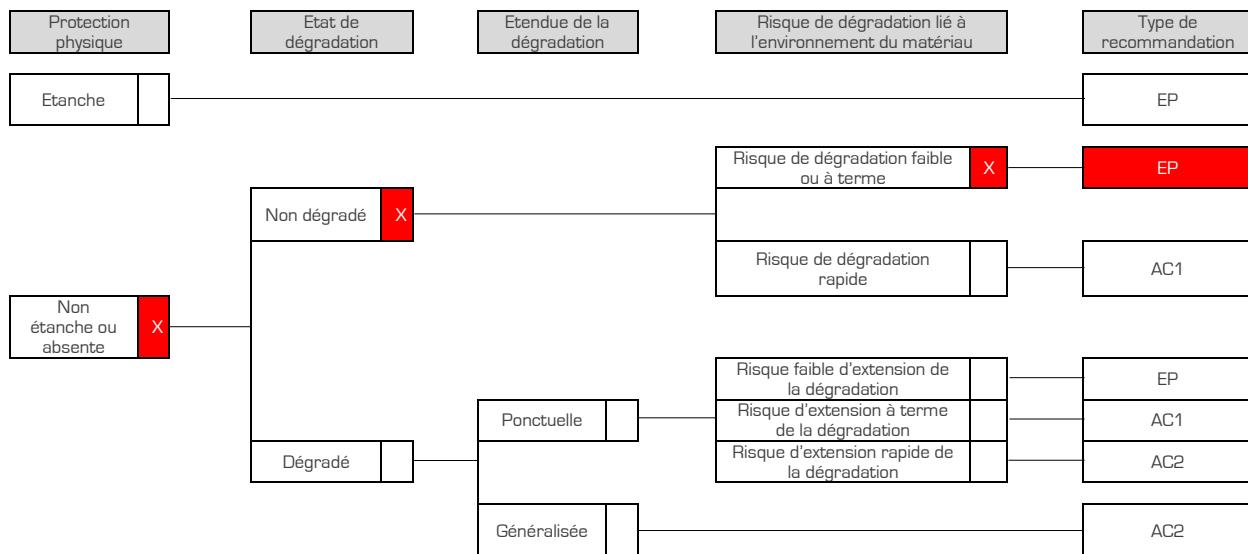
Extérieur - Façades : Conduit en fibres-ciment

Evaluation de l'état de conservation et du risque de dégradation des MPCA liste B

Conclusion

Evaluation périodique

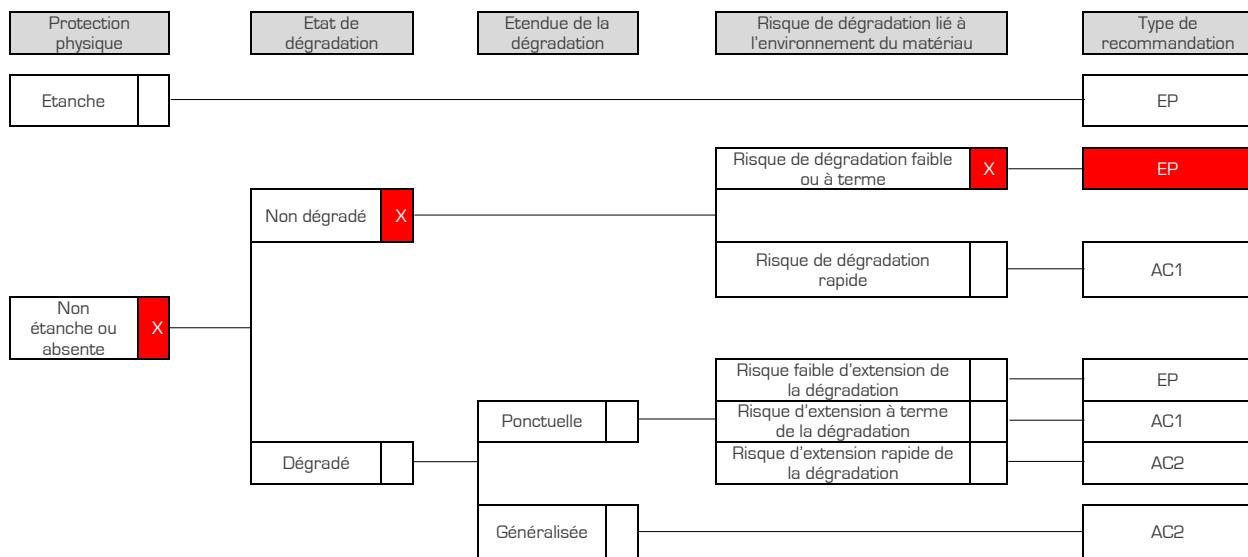
Extérieur - Façades : Conduit en fibres-ciment

Evaluation de l'état de conservation et du risque de dégradation des MPCAs liste B

Conclusion

Evaluation périodique

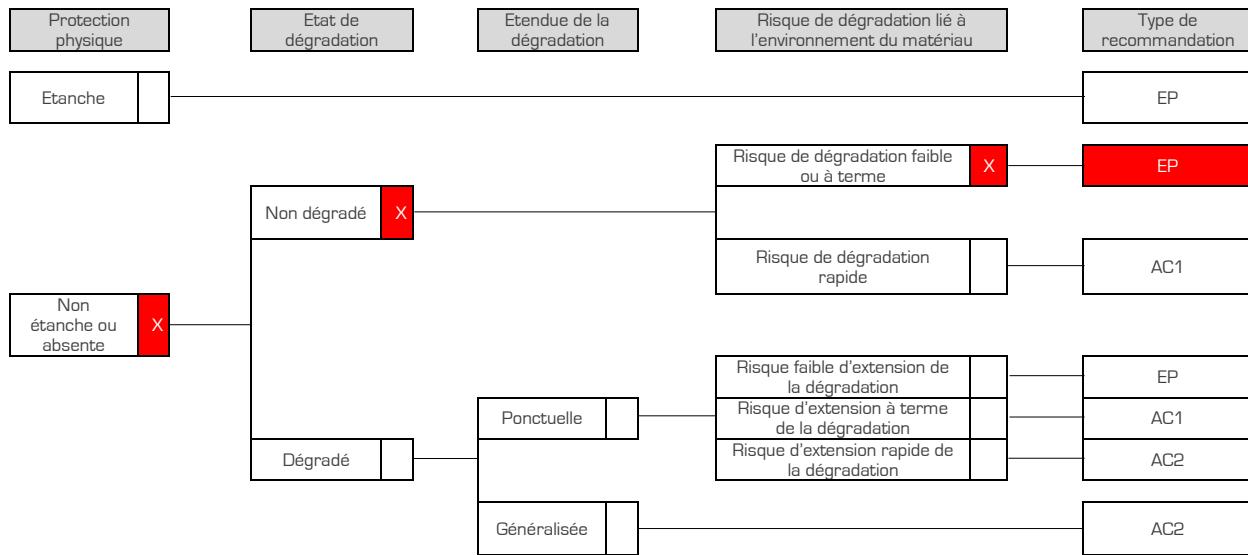
Extérieur - Façades : Conduit en fibres-ciment

Evaluation de l'état de conservation et du risque de dégradation des MPCAs liste B

Conclusion

Evaluation périodique
