Fiche récapitulative extraite du Dossier Technique Amiante

Groupe scolaire PAHIN, Boulevard Goya, 31170 TOURNEFEUILLE

Ecole. Groupe scolaire PAHIN - Élémentaire : PABLO PICASSO.

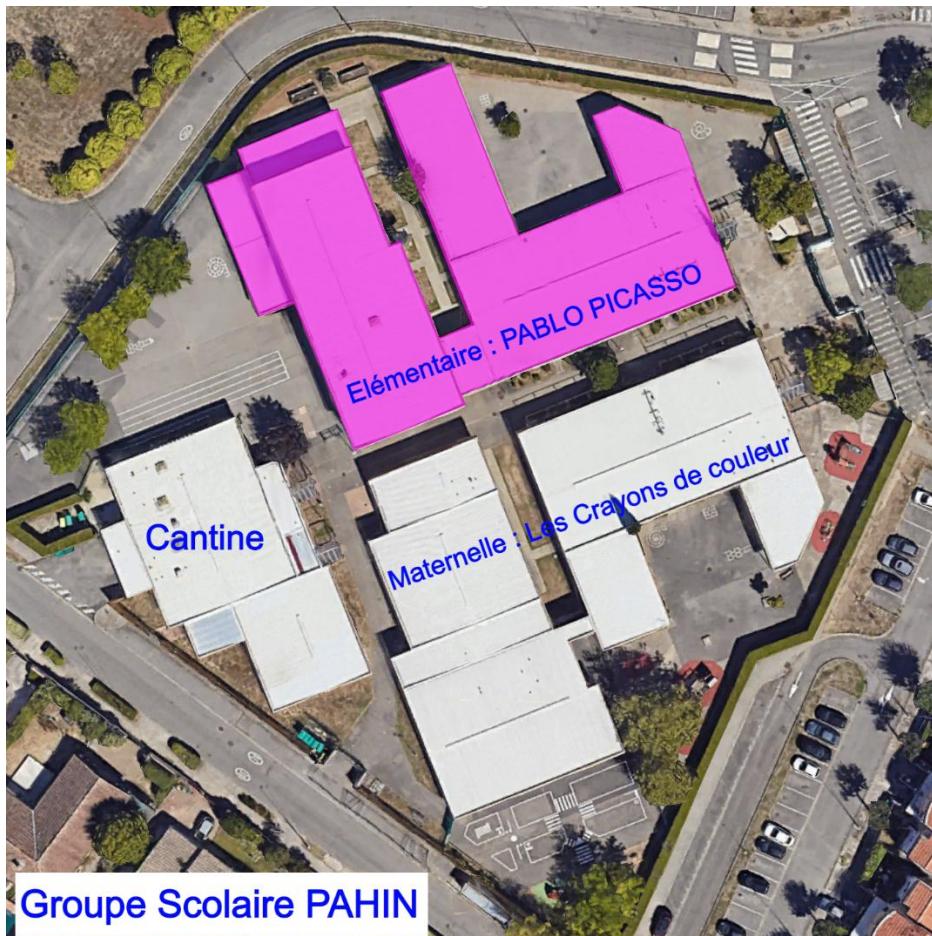
Ref : DIA-BZR04-2510-020	Plan de masse	Planche de repérage technique
Boulevard Goya, 31170 TOURNEFEUILLE	Indice I	Auteur : Monsieur Thomas GARRIGOU Groupe scolaire PAHIN

Bâtiment sujet du présent rapport
