> Synthèse DTA CHATEAU Réfectoire + ALT

Réf. : DIA-BZR04-2510-018

Dossier technique amiante d'un immeuble bâti

Groupe scolaire CHATEAU Place de la Mairie
31170 TOURNEFEUILLE

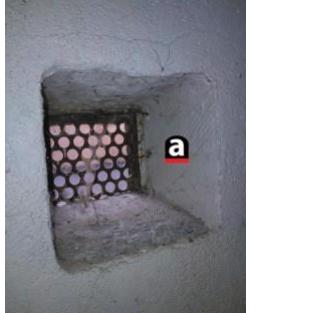
Conduit carré fibre-ciment de ventilation voir repère: R001	Après analyse référence échantillon n°001	Présence	Evaluation périodique	Voir ci-dessous.
RDC - Local poubelles 1 (Zone Homogène n°2)	Conduits de fluides [air, eau, autres fluides...]. [Conduit]

Faire réaliser une « **évaluation périodique** », car le type de matériau ou produit concerné contenant de l'amiante, la nature et l'étendue des dégradations qu'il présente et l'évaluation du risque de dégradation ne conduisent pas à conclure à la nécessité d'une action de protection immédiate sur le matériau ou produit. Cette évaluation périodique consiste à :
