## RAPPORT DE MISSION DE REPERAGE DES MATERIAUX ET PRODUITS CONTENANT DE L'AMIANTE A INTEGRER AU DOSSIER TECHNIQUE «AMIANTE»

Adresse : Groupe scolaire moulin à vent ELEMENTAIRE  
4 rue Jean Mermoz  
31170 TOURNEFEUILLE

4925541

24/07/2024

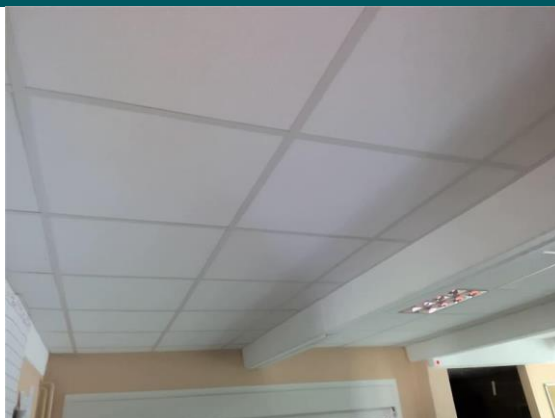
Pièce ou local	Localisation	Matériau ou produit
RDC - Classe 11	Plafond - Plafond	Faux-plafond

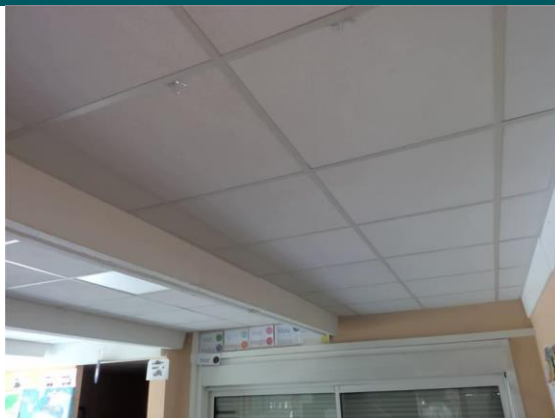
Pièce ou local	Localisation	Matériau ou produit
RDC - Classe 10	Plafond - Plafond	Faux-plafond

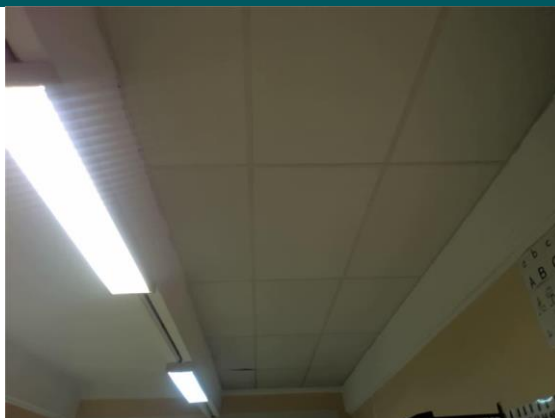
Pièce ou local	Localisation	Matériau ou produit
RDC - Classe 8	Plafond - Plafond	Faux-plafond

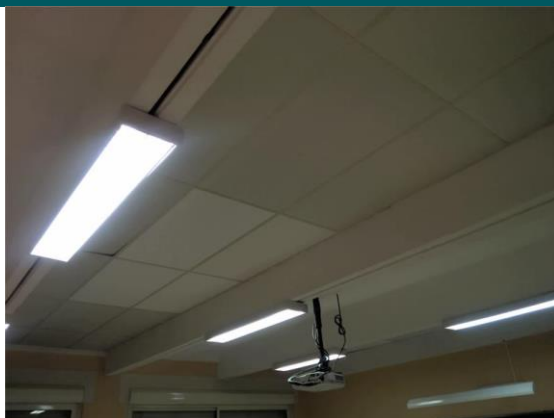
Pièce ou local	Localisation	Matériau ou produit
RDC - Classe 7	Plafond - Plafond	Faux-plafond

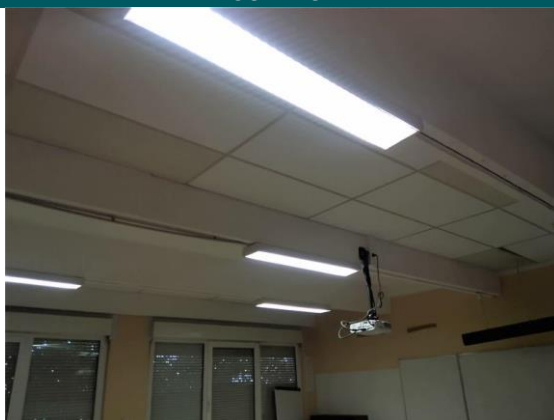
Pièce ou local	Localisation	Matériau ou produit
RDC - Classe 6	Plafond - Plafond	Faux-plafond

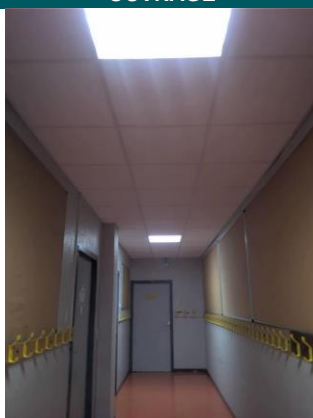
Pièce ou local	Localisation	Matériau ou produit
RDC - Dégagement n°3	Plafond - Plafond	Faux-plafond

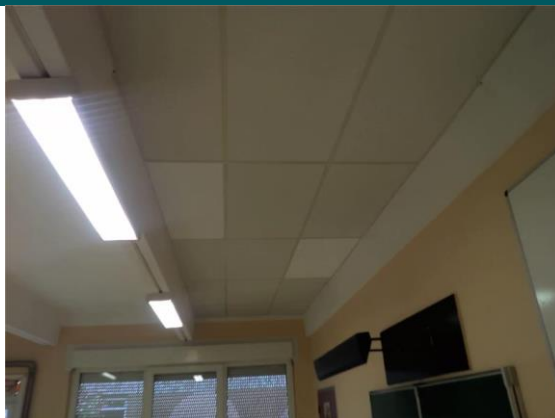
Pièce ou local	Localisation	Matériau ou produit	PRESENCE OU ABSENCE D'AMIANTE :	
RDC - Classe 5	Plafond - Plafond	Faux-plafond

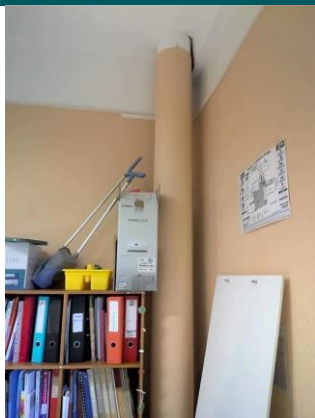
Pièce ou local	Localisation	Matériau ou produit	PRESENCE OU ABSENCE D'AMIANTE :	
RDC - Classe 5	Conduit de fluide - Toutes zones	Métal - Peinture

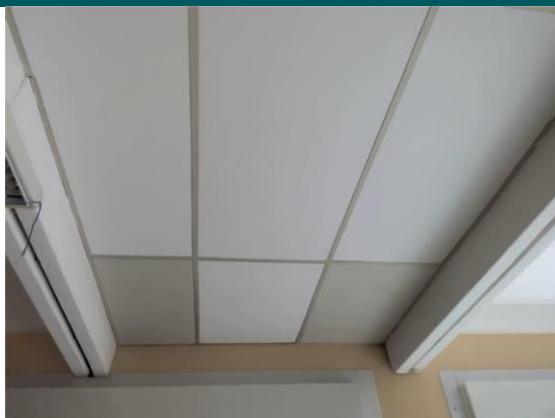
Pièce ou local	Localisation	Matériau ou produit
RDC - Classe 4	Plafond - Plafond	Faux-plafond

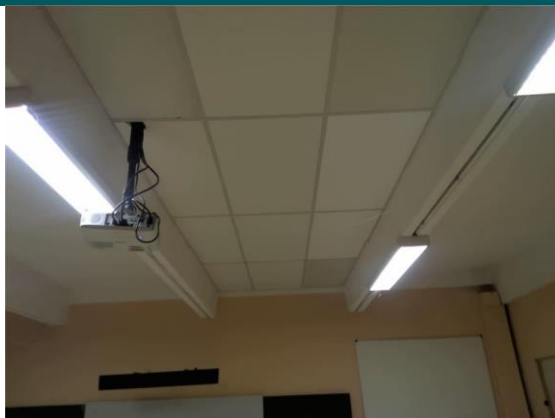
Pièce ou local	Localisation	Matériau ou produit
RDC - Classe 3	Plafond - Plafond	Faux-plafond

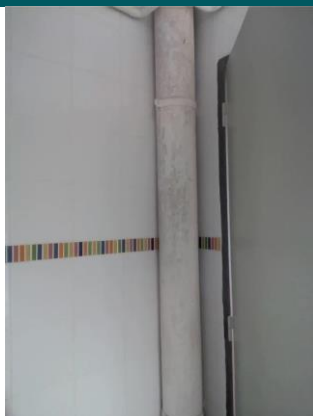
Pièce ou local	Localisation	Matériau ou produit
RDC - Sanitaires n°3	Conduit de fluide n°1 - Toutes zones	Métal - Peinture

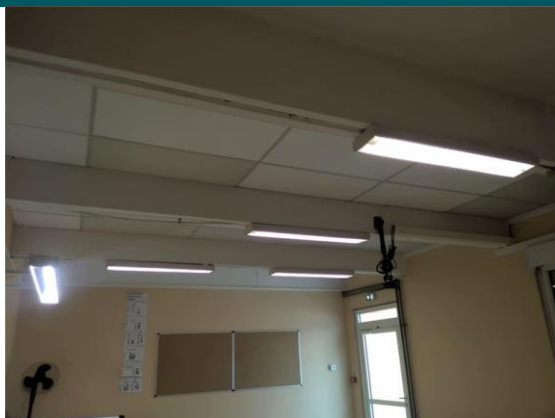
Pièce ou local	Localisation	Matériau ou produit	PRESENCE OU ABSENCE D'AMIANTE :
RDC - Atelier 2, 3, 4 et 5	Plafond - Plafond	Faux-plafond

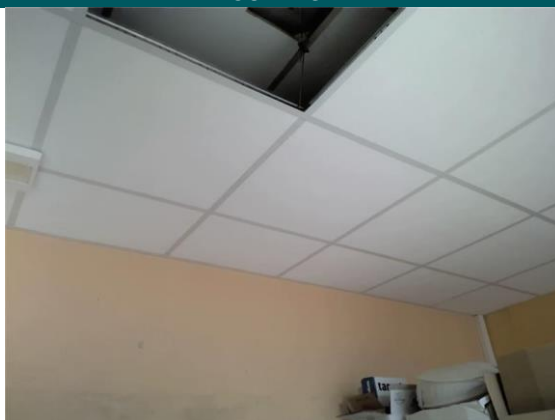
Pièce ou local	Localisation	Matériau ou produit	PRESENCE OU ABSENCE D'AMIANTE :
RDC - Classe 2	Plafond - Plafond	Faux-plafond

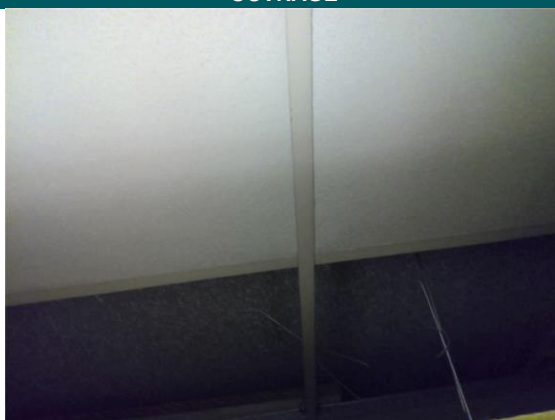
Pièce ou local	Localisation	Matériau ou produit	PRESENCE OU ABSENCE D'AMIANTE :
RDC - Classe 1	Plafond - Plafond	Faux-plafond

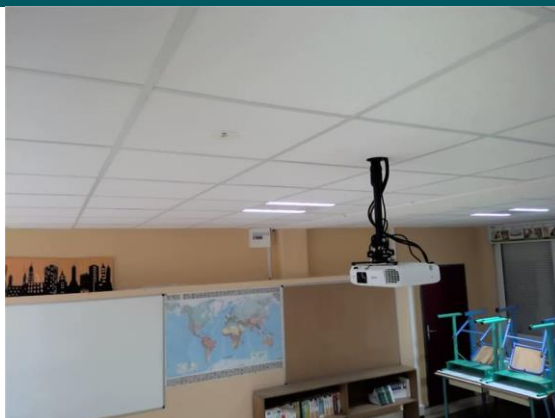
Pièce ou local	Localisation	Matériau ou produit
RDC - Classe 1	Plafond - Plafond	Faux-plafond

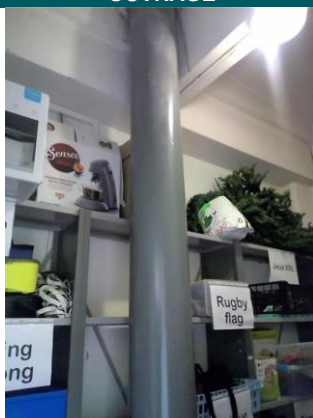
Pièce ou local	Localisation	Matériau ou produit
RDC - Rangement	Conduit de fluide - Toutes zones	PVC

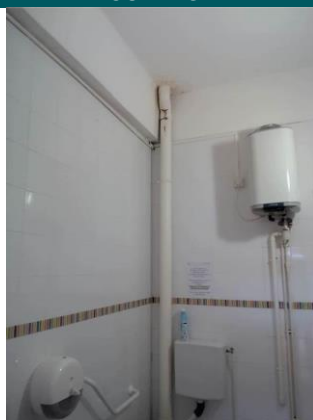
Pièce ou local	Localisation	Matériau ou produit	PRESENCE OU ABSENCE D'AMIANTE :
RDC - WC PMR n°2	Conduit de fluide - Toutes zones	PVC

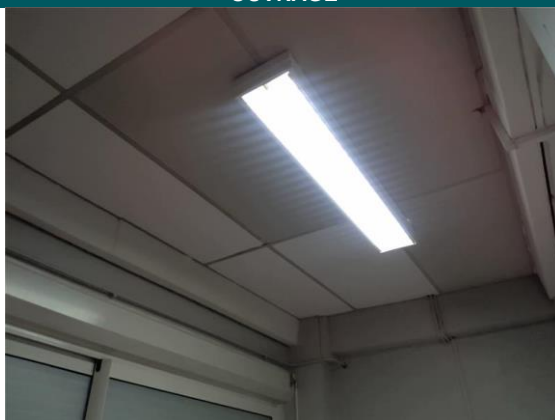
Pièce ou local	Localisation	Matériau ou produit	PRESENCE OU ABSENCE D'AMIANTE :
RDC - Infirmerie	Plafond - Plafond	Faux-plafond

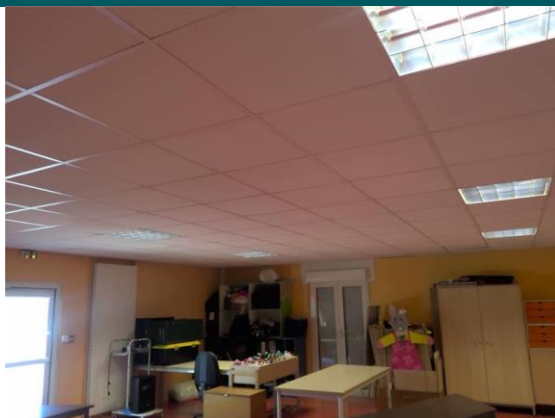
Pièce ou local	Localisation	Matériau ou produit	PRESENCE OU ABSENCE D'AMIANTE :
RDC - Ludothèque	Plafond - Plafond	Faux-plafond

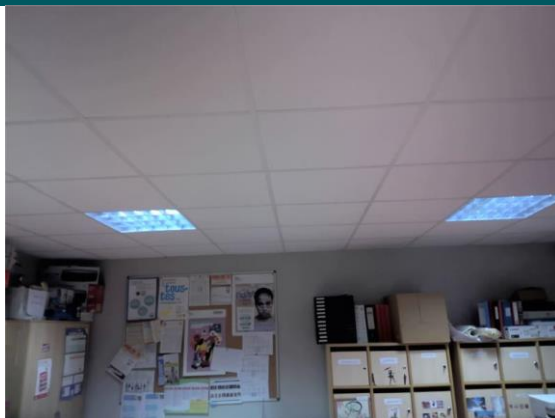
Pièce ou local	Localisation	Matériau ou produit	PRESENCE OU ABSENCE D'AMIANTE :
RDC - Salle des maîtres	Plafond - Plafond	Faux-plafond

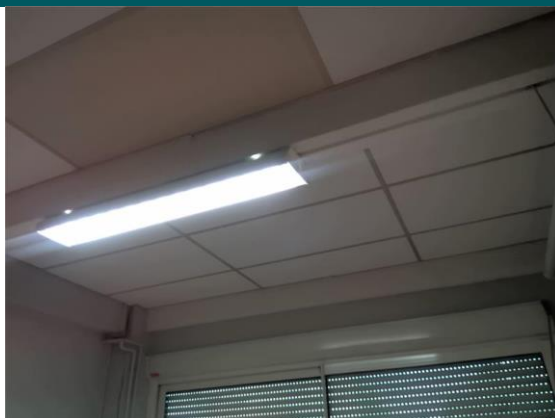
Pièce ou local	Localisation	Matériau ou produit	PRESENCE OU ABSENCE D'AMIANTE :
RDC - Direction CLAE	Plafond - Plafond	Faux-plafond

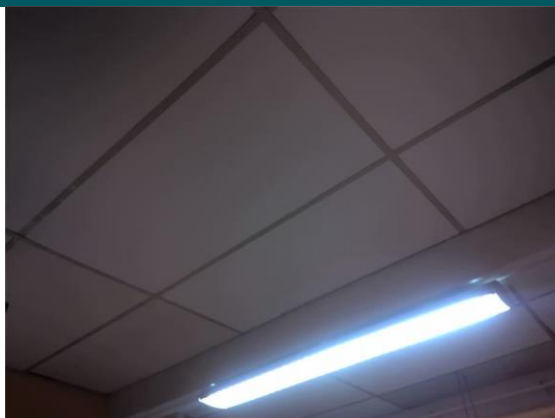
Pièce ou local	Localisation	Matériau ou produit	PRESENCE OU ABSENCE D'AMIANTE :
RDC - Bureau directeur	Plafond - Plafond	Faux-plafond

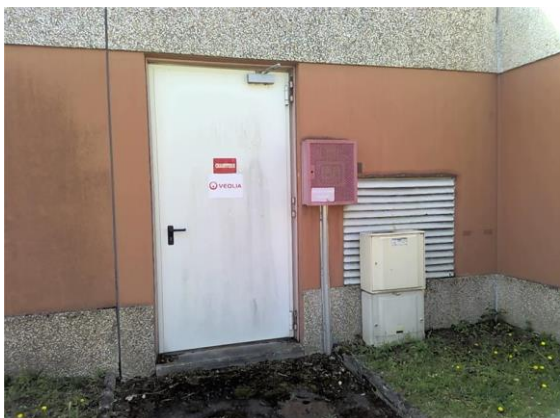
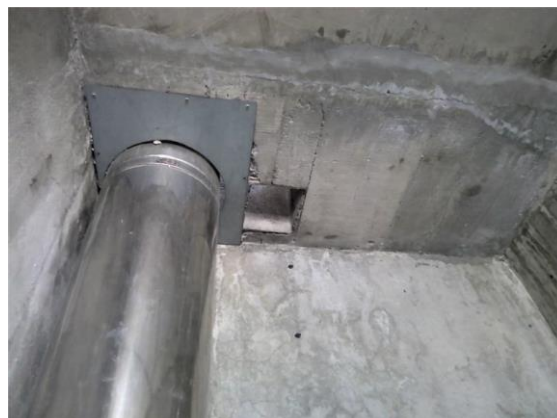
Pièce ou local	Localisation	Matériau ou produit	PRESENCE OU ABSENCE D'AMIANTE :
RDC - Chaufferie n°1	Conduit de cheminée - Plafond Boisseau	Béton

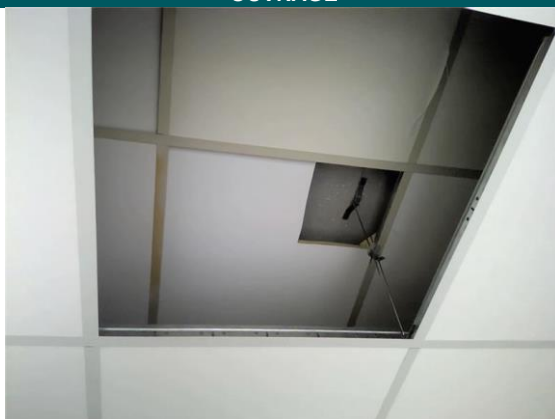
Pièce ou local	Localisation	Matériau ou produit	PRESENCE OU ABSENCE D'AMIANTE :
RDC - Classe 2	Plafond - Plafond	Faux-plafond

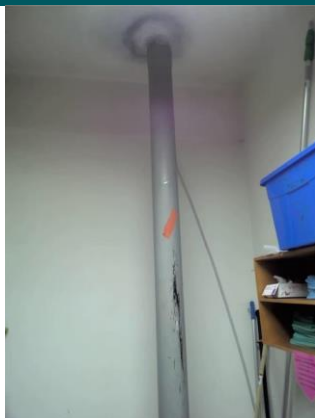
Pièce ou local	Localisation	Matériau ou produit	PRESENCE OU ABSENCE D'AMIANTE :
RDC - Réserve n°1	Conduit de fluide - Toutes zones	PVC

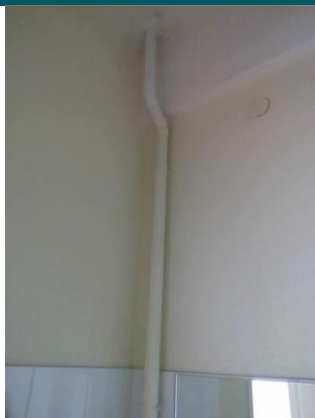
Pièce ou local	Localisation	Matériau ou produit	PRESENCE OU ABSENCE D'AMIANTE :
RDC - Sanitaires n°1	Conduit de fluide - Toutes zones	PVC

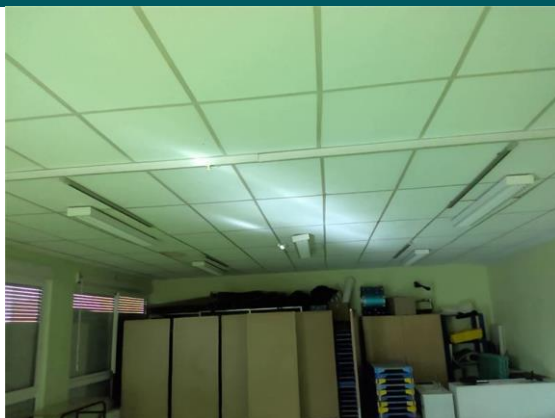
Pièce ou local	Localisation	Matériau ou produit
RDC - Salle polyvalente	Plafond - Plafond	Faux-plafond

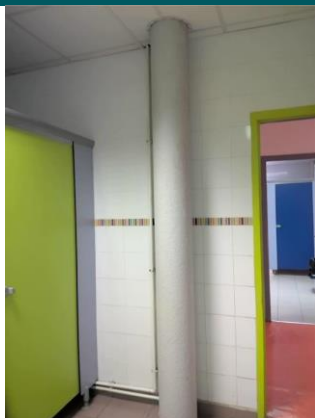
**ELEMENT : Conduit de fluide n°1  
OUVRAGE**

Pièce ou local	Localisation	Matériau ou produit
RDC - Sanitaires filles	Conduit de fluide n°1 - Toutes zones	Métal - Peinture

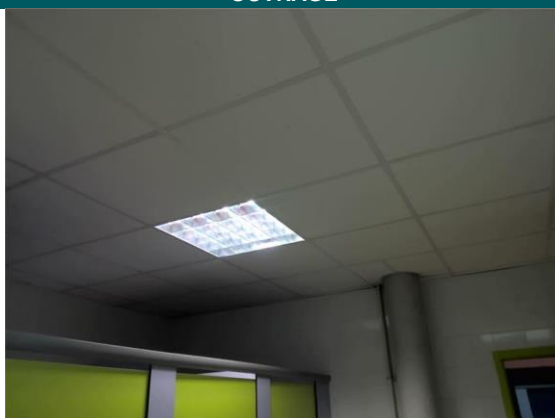
**ELEMENT : Plafond  
OUVRAGE**

Pièce ou local	Localisation	Matériau ou produit
RDC - Sanitaires filles	Plafond - Plafond	Faux-plafond

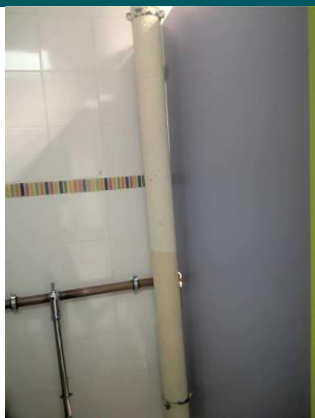
**ELEMENT : Conduit de fluide n°2  
OUVRAGE**

Pièce ou local	Localisation	Matériau ou produit	PRESENCE OU ABSENCE D'AMIANTE :
RDC - Sanitaires filles	Conduit de fluide n°2 - Toutes zones	PVC

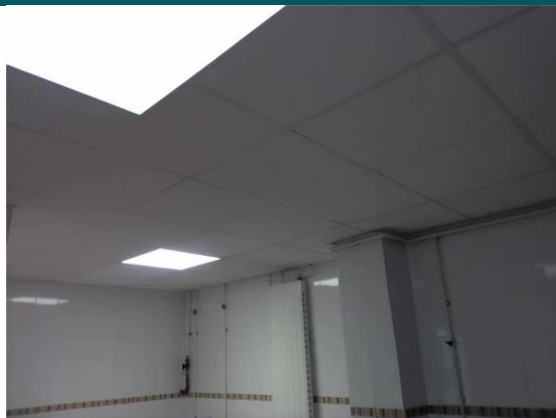
**ELEMENT : Plafond  
OUVRAGE**

Pièce ou local	Localisation	Matériau ou produit	PRESENCE OU ABSENCE D'AMIANTE :
RDC - Sanitaires garçons	Plafond - Plafond	Faux-plafond

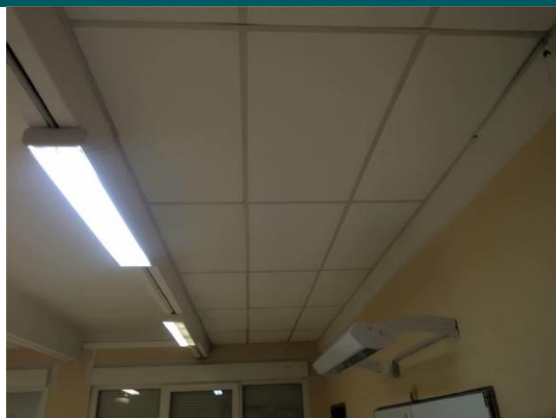
**ELEMENT : Plafond  
OUVRAGE**

Pièce ou local	Localisation	Matériau ou produit	PRESENCE OU ABSENCE D'AMIANTE :
RDC - Classe 9	Plafond - Plafond	Faux-plafond

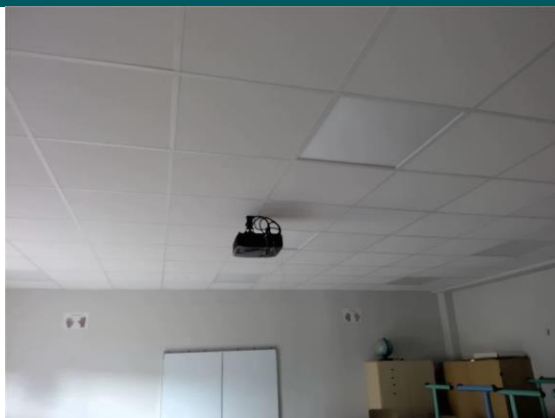
**ELEMENT : Plafond  
OUVRAGE**

RDC - Classe  
d'adaptation

Plafond - Plafond

Faux-plafond

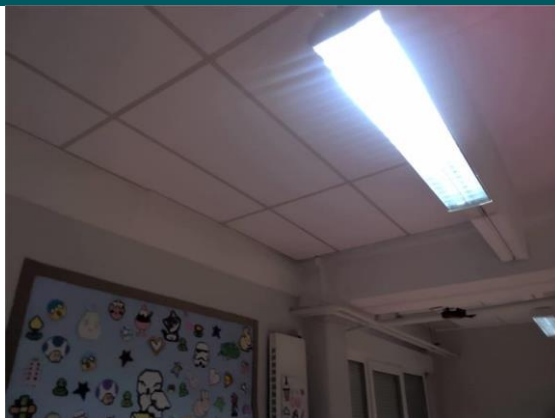
**ELEMENT : Plafond  
OUVRAGE**

RDC - Atelier 6, 7 et 8

Plafond - Plafond

Faux-plafond

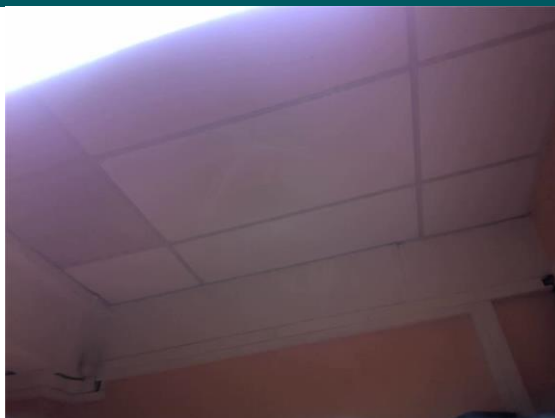
**ELEMENT : Plafond  
OUVRAGE**

RDC - LTI

Plafond - Plafond

Faux-plafond

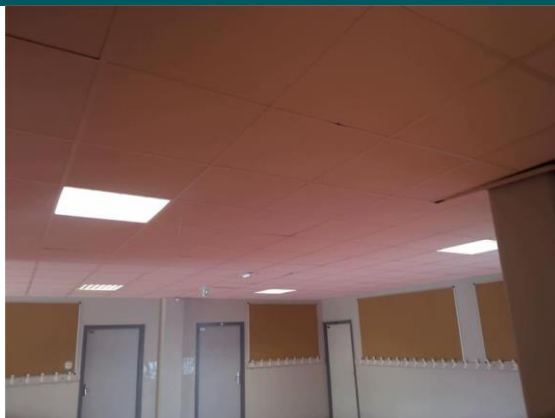
**ELEMENT : Plafond  
OUVRAGE**

Pièce ou local	Localisation	Matériau ou produit	PRESENCE OU ABSENCE D'AMIANTE :	
RDC - Dégagement n°2	Plafond - Plafond	Faux-plafond

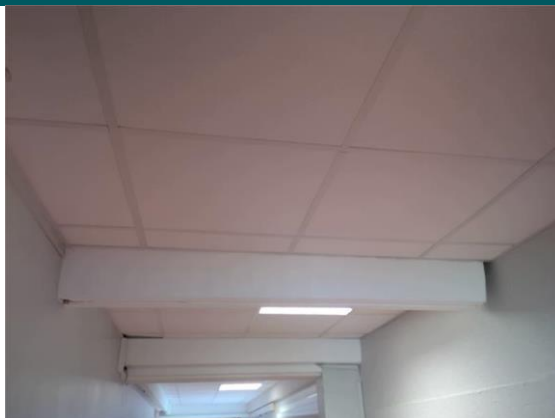
**ELEMENT : Plafond  
OUVRAGE**

Pièce ou local	Localisation	Matériau ou produit	PRESENCE OU ABSENCE D'AMIANTE :	
RDC - Hall d'entrée	Plafond - Plafond	Faux-plafond

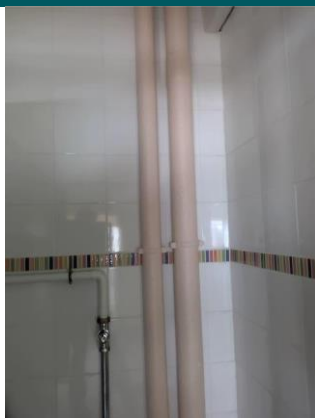
**ELEMENT : Conduit de fluide n°1  
OUVRAGE**

Pièce ou local	Localisation	Matériau ou produit	PRESENCE OU ABSENCE D'AMIANTE :
RDC - Sanitaires n°2	Conduit de fluide n°1 - Toutes zones	PVC

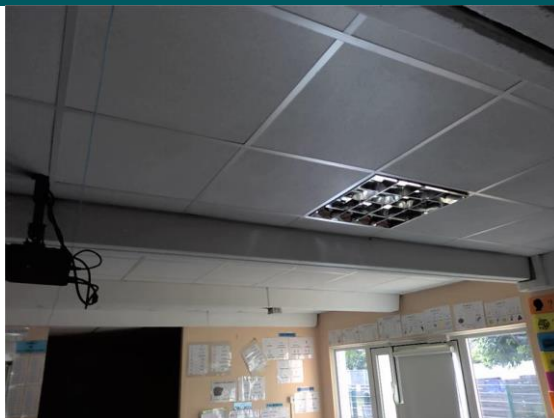
**ELEMENT : Plafond  
OUVRAGE**

Pièce ou local	Localisation	Matériau ou produit	PRESENCE OU ABSENCE D'AMIANTE :
RDC - Classe12	Plafond - Plafond	Faux-plafond

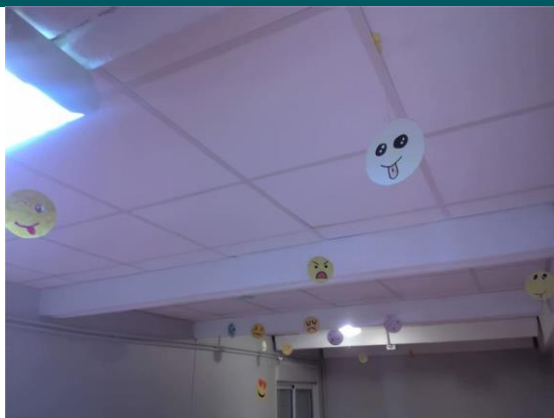
**ELEMENT : Plafond  
OUVRAGE**

Pièce ou local	Localisation	Matériau ou produit	PRESENCE OU ABSENCE D'AMIANTE :
RDC - Psycho- motricité	Plafond - Plafond	Faux-plafond

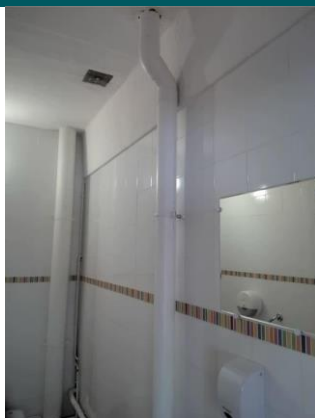
**ELEMENT : Conduit de fluide n°2  
OUVRAGE**

Pièce ou local	Localisation	Matériau ou produit	PRESENCE OU ABSENCE D'AMIANTE :
RDC - WC PMR n°1	Conduit de fluide n°2 - Toutes zones	PVC

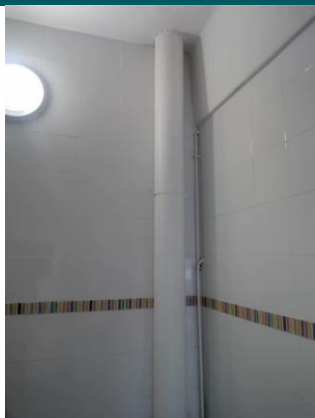
**ELEMENT : Conduit de fluide n°1  
OUVRAGE**

Pièce ou local	Localisation	Matériau ou produit	PRESENCE OU ABSENCE D'AMIANTE :
RDC - WC PMR n°1	Conduit de fluide n°1 - Toutes zones	Métal - Peinture

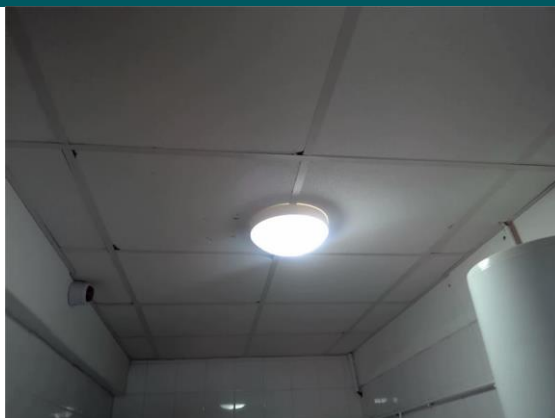
**ELEMENT : Plafond  
OUVRAGE**

RDC - WC AL

Plafond - Plafond

Faux-plafond

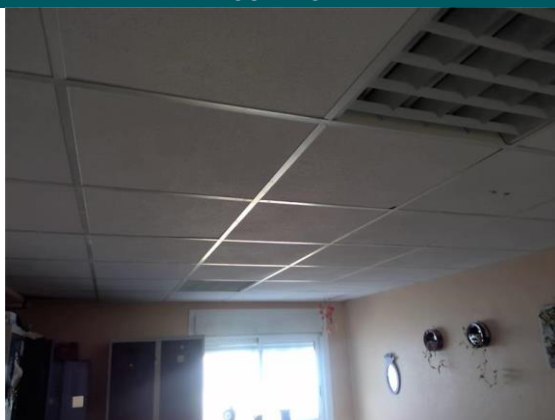
**ELEMENT : Plafond  
OUVRAGE**

RDC - Salle du  
personnel

Plafond - Plafond

Faux-plafond

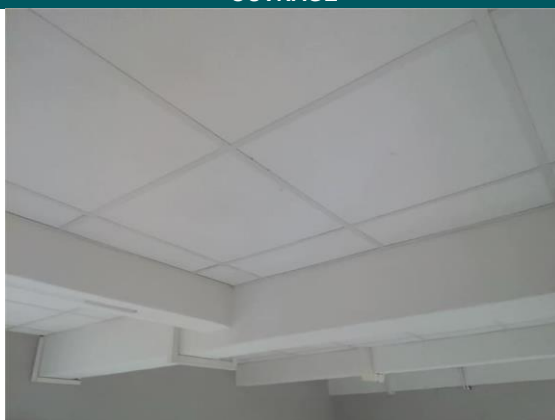
**ELEMENT : Plafond  
OUVRAGE**

RDC - Salle d'activité  
de l'ALAE

Plafond - Plafond

Faux-plafond

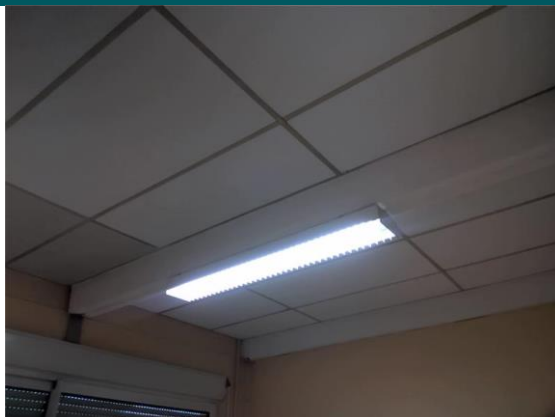
**PRELEVEMENT : P002  
 OUVRAGE**

Pièce ou local	Localisation	Matériau ou produit	PRESENCE OU ABSENCE D'AMIANTE :
RDC - Bureau psychologue	Plafond - Plafond	Faux-plafond

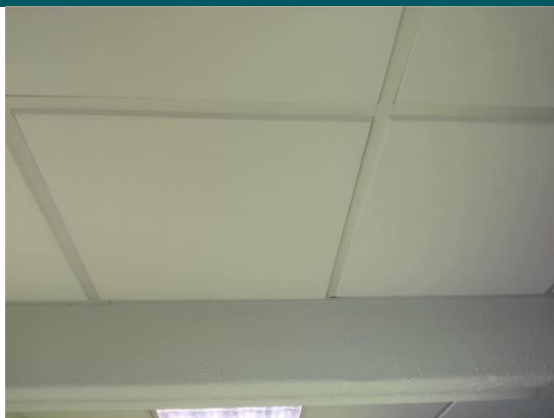
**PRELEVEMENT : P004  
OUVRAGE**

Pièce ou local	Localisation	Matériau ou produit	PRESENCE OU ABSENCE D'AMIANTE :
RDC - Sanitaires n°2	Plafond - Plafond	Faux-plafond

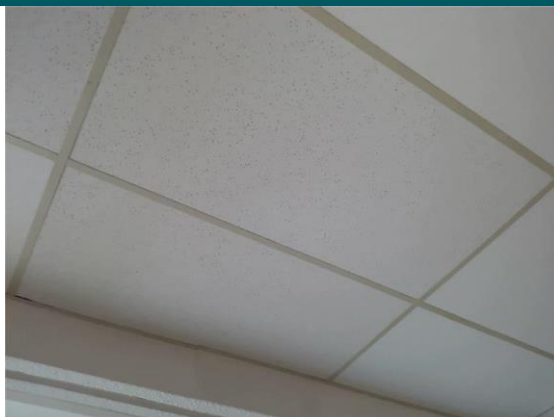
**PRELEVEMENT : P005  
OUVRAGE**

Pièce ou local	Localisation	Matériau ou produit	PRESENCE OU ABSENCE D'AMIANTE :
RDC - Classe 4	Plafond - Plafond	Faux-plafond
