RAPPORT DE MISSION DE REPERAGE DES MATERIAUX ET PRODUITS CONTENANT DE L'AMIANTE A INTEGRER AU DOSSIER TECHNIQUE «AMIANTE»

Adresse : Groupe scolaire moulin à vent RESTAURATION 4 rue Jean Mermoz
31170 TOURNEFEUILLE

4925528

23/07/2024

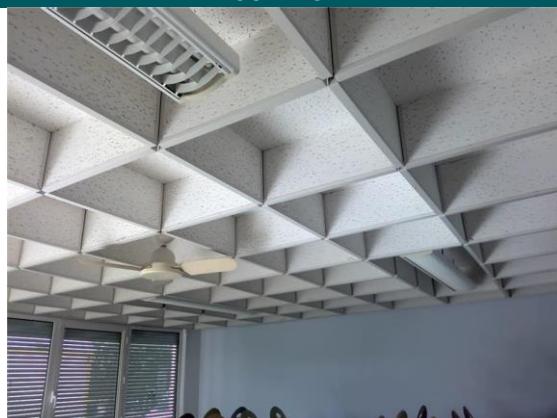
PRÉSENCE D'AMIANTE :
**ELEMENT : Plafond
OUVRAGE**

Pièce ou local	Localisation	Matériaux ou produits	
RDC - Salle de restauration C	Plafond - Plafond	Faux-plafond	
PRÉSENCE D'AMIANTE :

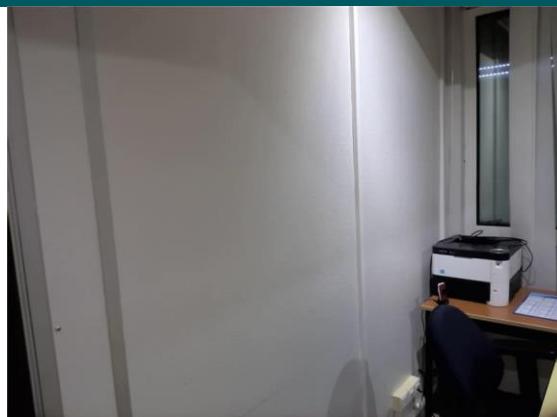
**ELEMENT : Cloisons
OUVRAGE**

Pièce ou local	Localisation	Matériaux ou produits	
RDC - Local médecine du travail 3	Cloisons - Toutes zones	Panneaux de cloisons	
PRÉSENCE D'AMIANTE :

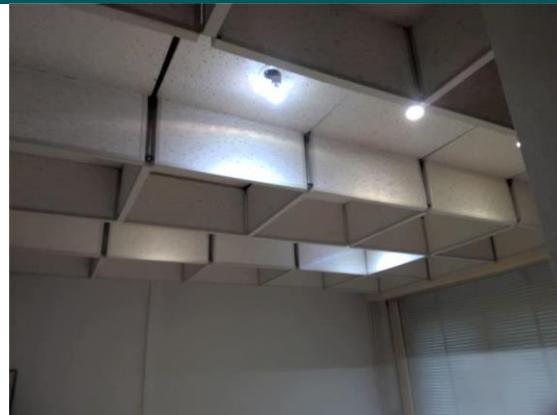
**ELEMENT : Plafond
OUVRAGE**

Pièce ou local	Localisation	Matériaux ou produit	PRÉSENCE D'AMIANTE :
RDC - Local médecine du travail 3	Plafond - Plafond	Faux-plafond

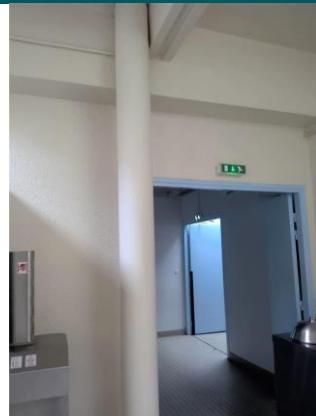
**ELEMENT : Conduit
OUVRAGE**

Pièce ou local	Localisation	Matériaux ou produit	PRÉSENCE D'AMIANTE :
RDC - Cuisine	Conduit - Toutes zones	Métal - Peinture

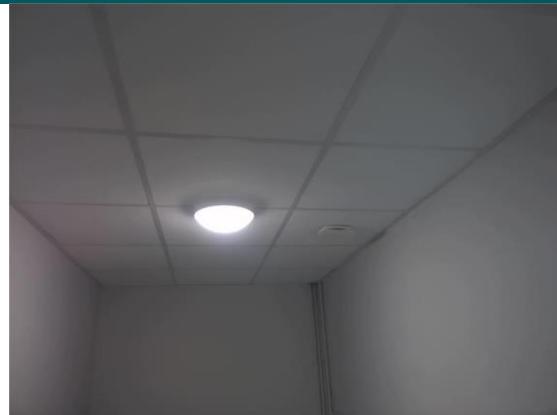
**ELEMENT : Plafond
OUVRAGE**

Pièce ou local	Localisation	Matériaux ou produit	PRÉSENCE D'AMIANTE :
RDC - Local lave mains	Plafond - Plafond	Faux-plafond

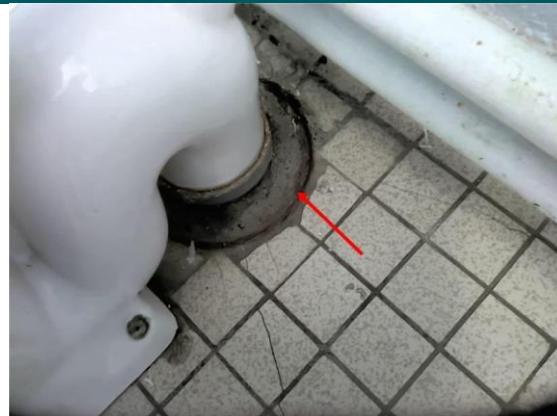
**ELEMENT : Conduit de fluide
OUVRAGE**

Pièce ou local	Localisation	Matériaux ou produit	PRÉSENCE D'AMIANTE :
RDC - Sanitaires 2	Conduit de fluide - Sol	Métal

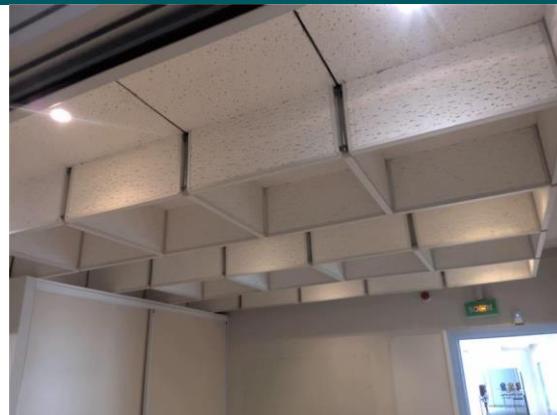
**ELEMENT : Plafond
OUVRAGE**

Pièce ou local	Localisation	Matériaux ou produit	PRÉSENCE D'AMIANTE :
RDC - Local médecine du travail 1	Plafond - Plafond	Faux-plafond

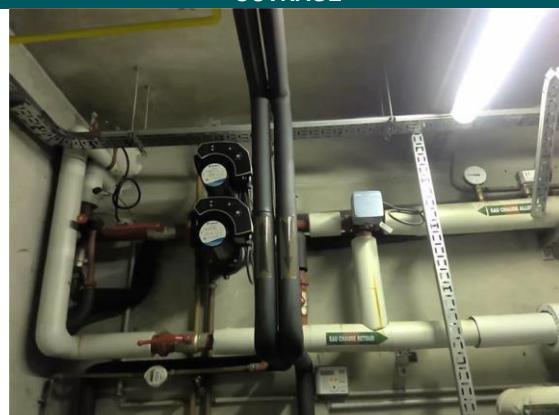
**ELEMENT : Tuyauterie
OUVRAGE**

RDC - Chaufferie	Tuyauterie - Toutes zones	Calorifugeage
------------------	---------------------------	---------------

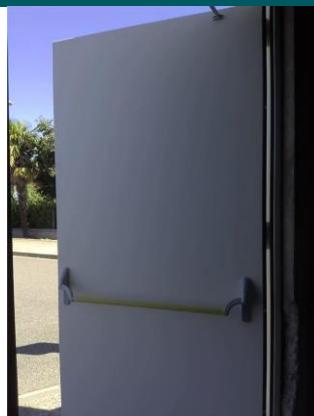
**ELEMENT : Porre coupe-feu
OUVRAGE**

Pièce ou local	Localisation	Matériau ou produit	PRÉSENCE D'AMIANTE :
RDC - Chaufferie	Porre coupe-feu - Toutes zones

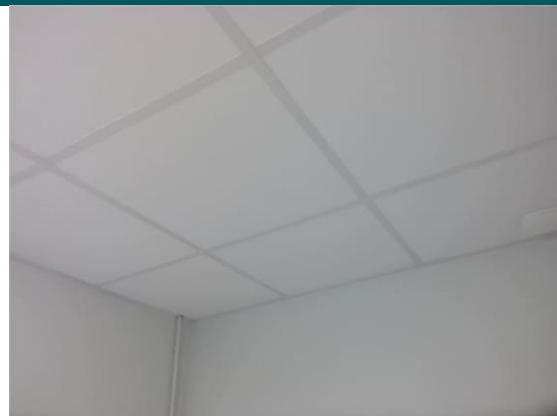
**ELEMENT : Plafond
OUVRAGE**

Pièce ou local	Localisation	Matériau ou produit	PRÉSENCE D'AMIANTE :
RDC - Sanitaires PMR	Plafond - Plafond	Faux-plafond

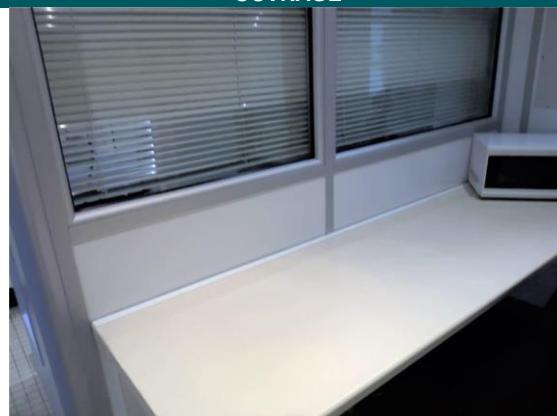
**ELEMENT : Cloisons
OUVRAGE**

Pièce ou local	Localisation	Matériau ou produit	PRÉSENCE D'AMIANTE :
RDC - Local médecine du travail 1	Cloisons - Toutes zones Bois	Panneaux de cloisons

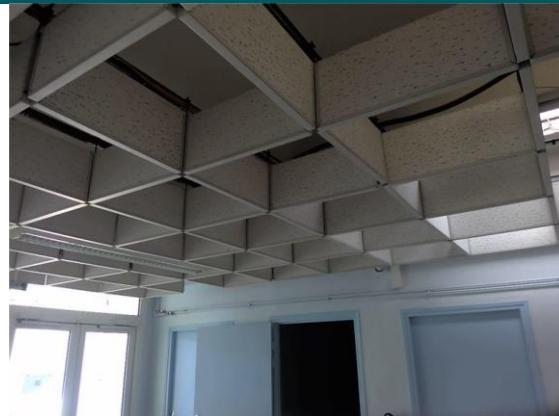
**PRELEVEMENT : P001
OUVRAGE**

Pièce ou local	Localisation	Matériaux ou produit	PRÉSENCE D'AMIANTE :
RDC - Hall	Plafond - Plafond	Faux-plafond

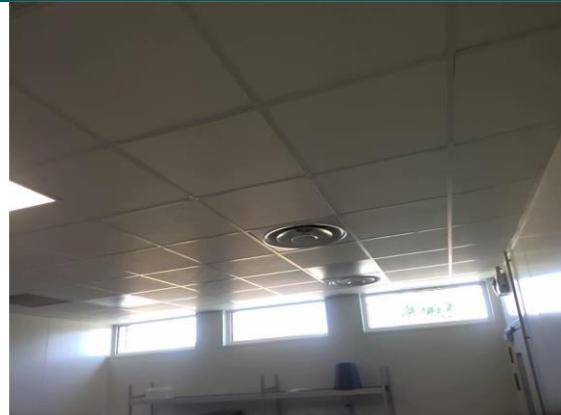
PRELEVEMENT : P003
 OUVRAGE

Pièce ou local	Localisation	Matériaux ou produit	PRÉSENCE D'AMIANTE :
RDC - Laverie	Plafond - Plafond	Faux-plafond

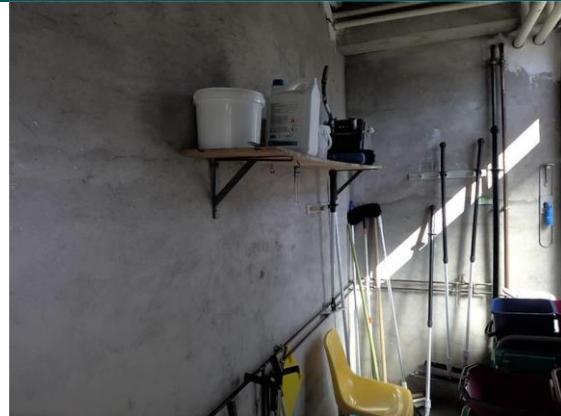
PRELEVEMENT : P004
 OUVRAGE

Pièce ou local	Localisation	Matériaux ou produit	PRÉSENCE D'AMIANTE :
RDC - Poubelles	Mur - Toutes zones	Enduit ciment
