Synthèse DTA PAHIN - Maternelle Les Crayons de Couleurs

Réf. : DIA-BZR04-2510-019

Dossier technique amiante d'un immeuble bâti

Groupe scolaire PAHIN Boulevard Goya
31170 TOURNEFEUILLE

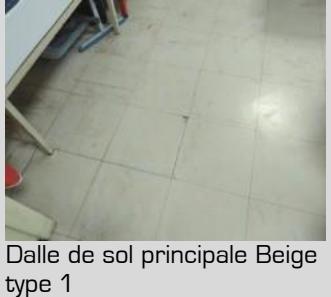
Entourage poteaux voir repère: R024	Après analyse référence échantillon n°008	Présence	Evaluation périodique	Voir ci-dessous.
Rez de chaussée - Classe C4 (Zone Homogène n°2)	Planchers. [Dalle de sol]

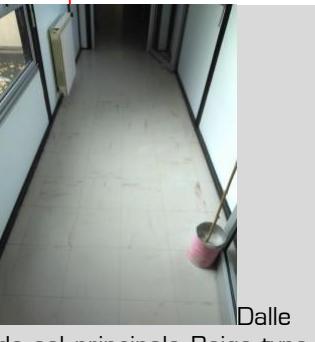
Après analyse référence échantillon n°001 [Connaissance des matériaux et produits utilisés]	Présence	Evaluation périodique	Voir ci-dessous.
Rez de chaussée - SAS [Zone Homogène n°3]	Planchers. [Dalle de sol]

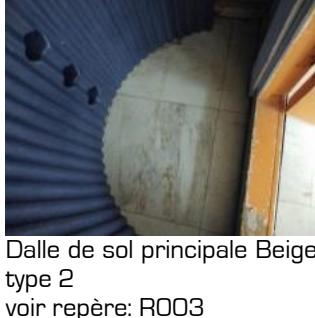
Après analyse référence échantillon n°008	Présence	Evaluation périodique	Voir ci-dessous.
Rez de chaussée - Placard 1 [Zone Homogène n°3]	Planchers. [Dalle de sol]

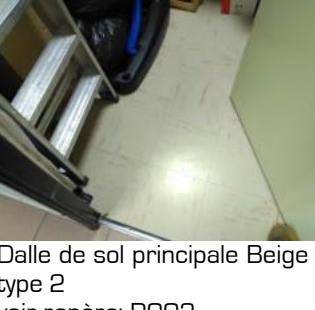
Après analyse référence échantillon n°008	Présence	Evaluation périodique	Voir ci-dessous.
Rez de chaussée - Rangement 2 [Zone Homogène n°3]	Planchers. [Dalle de sol]

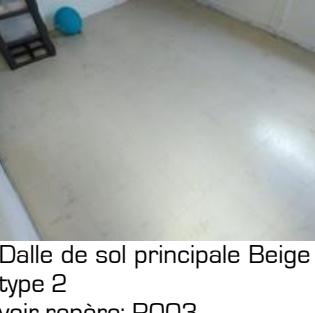
Entourage poteaux voir repère: R041	Après analyse référence échantillon n°008	Présence	Evaluation périodique	Voir ci-dessous.
Rez de chaussée - Pièce (Zone Homogène n°3)	Planchers. [Dalle de sol]

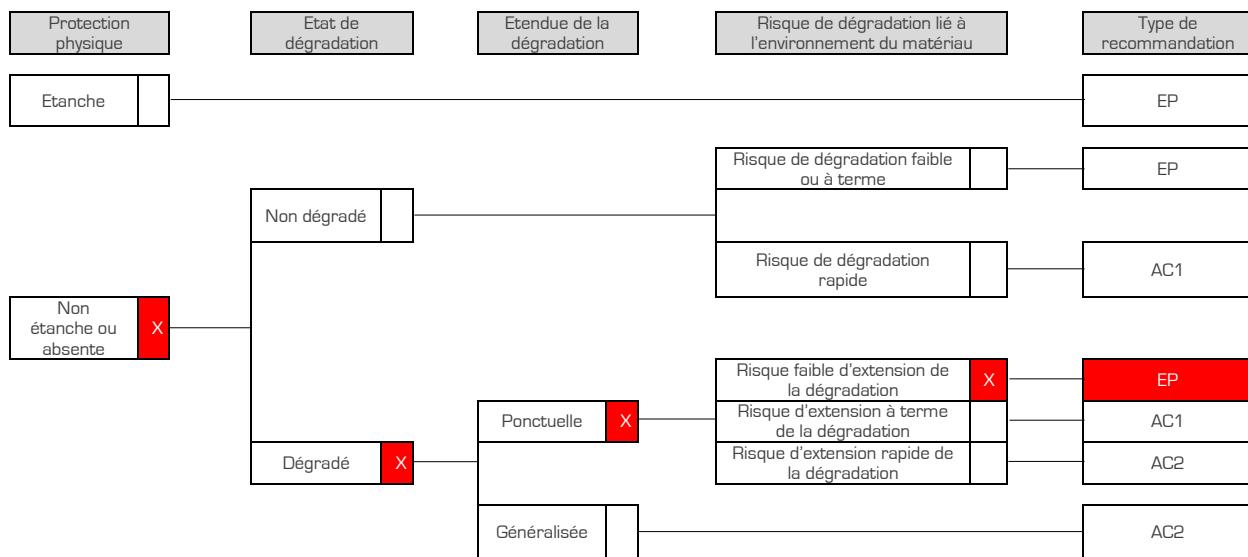
Rez de chaussée - Circulation 1, Classe C4 : Entourage de poteau (matériau sandwich)

Evaluation périodique

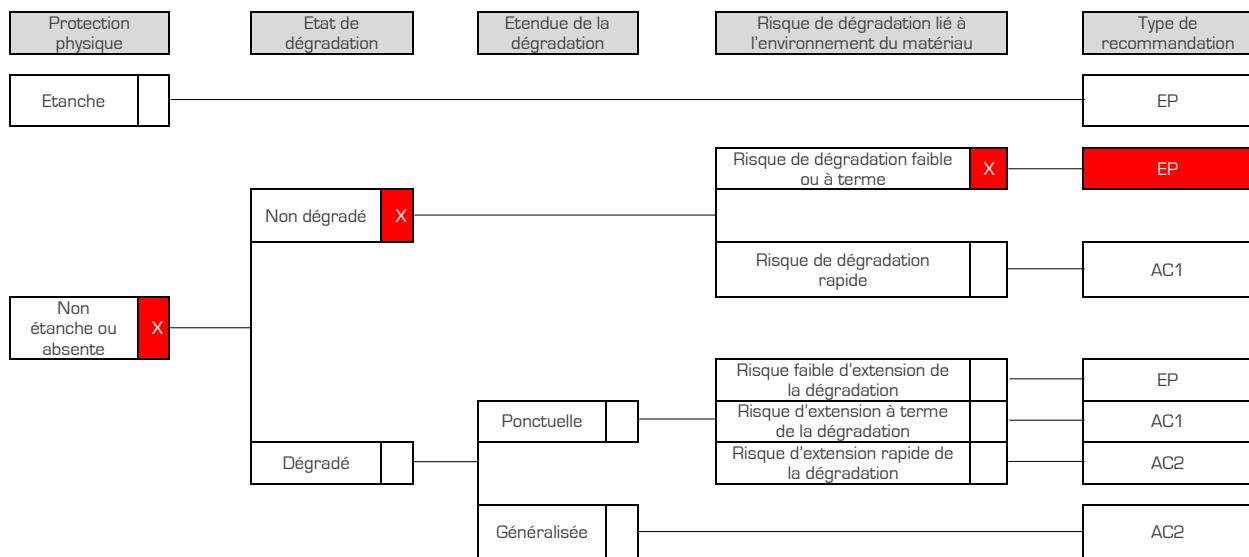
Rez de chaussée - Classe C6 : Entourage de poteau (matériau sandwich)

Evaluation périodique

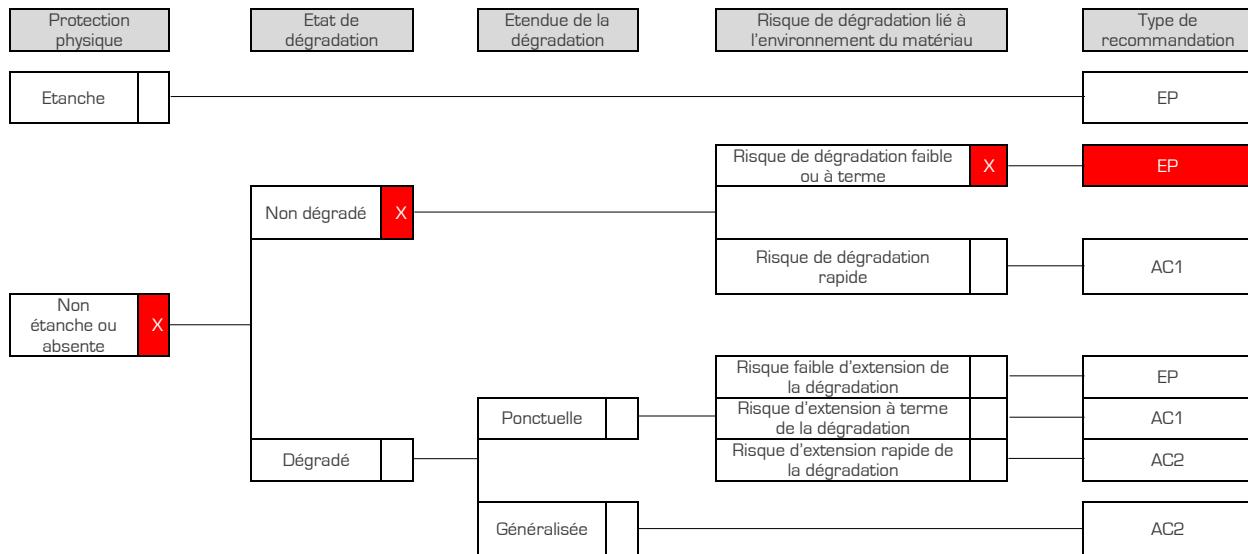
Rez de chaussée - Dorts 3 : Entourage de poteau (matériau sandwich)

Évaluation périodique

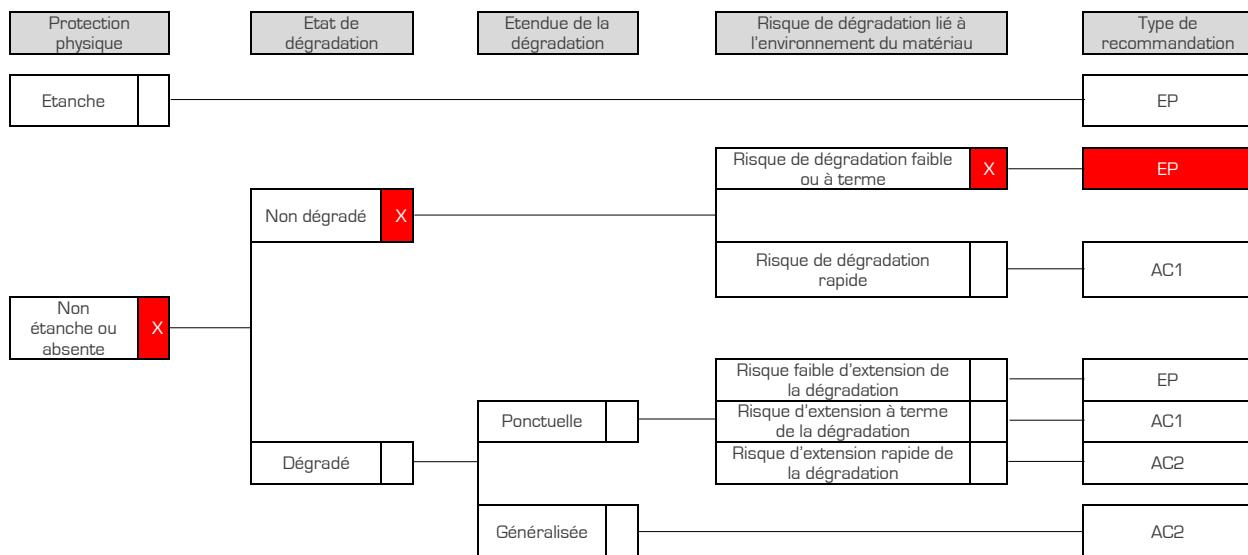
Rez de chaussée - Dorts 3, Circulation 3 : Entourage de poteau (matériau sandwich)
