Nom : COMMUNE DE TOURNEFEUILLE

RAPPORT DE MISSION DE REPERAGE DES MATERIAUX ET PRODUITS CONTENANT DE L'AMIANTE A INTEGRER AU DOSSIER TECHNIQUE «AMIANTE»

Adresse :
Groupe Scolaire MIRABEAU
Ecole élémentaire
avenue du Marquisat
31170 TOURNEFEUILLE

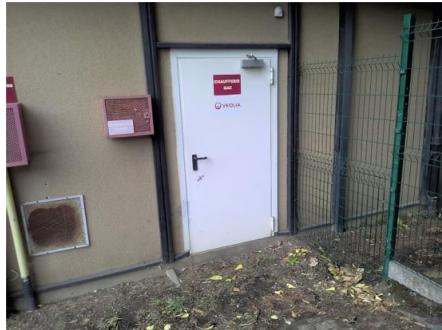
ELEMENT : Porte coupe-feu
Vue d'ensemble
Emplacement

Nom du client	Numéro de dossier	Pièce ou local
COMMUNE DE TOURNEFEUILLE	5283389	RDC - Chaufferie
Matériaux	Date de prélèvement	Nom de l'opérateur
		LAGNEAU Mickael
Localisation		
Porte coupe-feu - Toutes zones		
Résultat amiante		
absence d'amiante

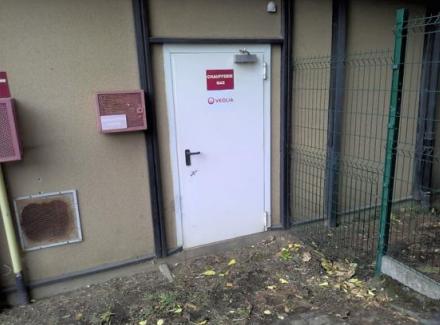
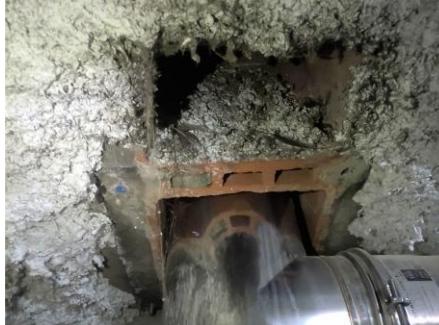
ELEMENT : Conduit de cheminée		
Vue d'ensemble	Emplacement

Nom du client	Numéro de dossier	Pièce ou local
COMMUNE DE TOURNEFEUILLE	5283389	RDC - Chaufferie
Matériaux	Date de prélèvement	Nom de l'opérateur
Terre-cuite		LAGNEAU Mickael
Localisation		
Conduit de cheminée - Plafond		
Résultat amiante		
absence d'amiante

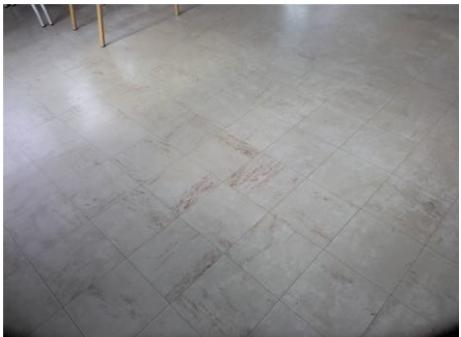
ELEMENT : Sol		
Emplacement

Nom du client	Numéro de dossier	Pièce ou local
COMMUNE DE TOURNEFEUILLE	5283389	RDC - Atelier S1/classe C6
Matériaux	Date de prélèvement	Nom de l'opérateur
Dalles de sol		LAGNEAU Mickael
Localisation		
Sol - Sol		
Résultat amiante		
absence d'amiante

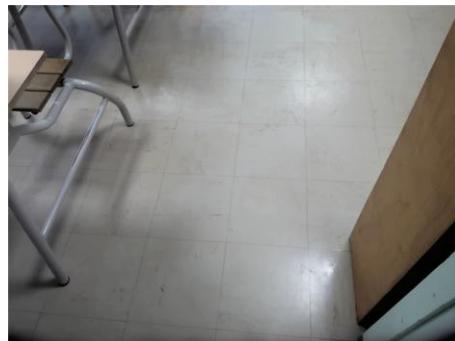
ELEMENT : Sol
Emplacement

Nom du client	Numéro de dossier	Pièce ou local
COMMUNE DE TOURNEFEUILLE	5283389	RDC - Classe C5
Matériaux	Date de prélèvement	Nom de l'opérateur
Dalles de sol		LAGNEAU Mickael
Localisation		
Sol - Sol		
Résultat amiante		
absence d'amiante

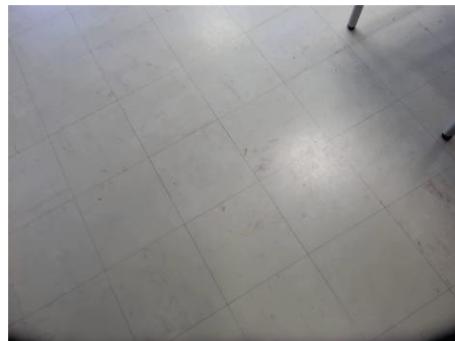
ELEMENT : Sol
Emplacement

Nom du client	Numéro de dossier	Pièce ou local
COMMUNE DE TOURNEFEUILLE	5283389	RDC - Classe C4
Matériaux	Date de prélèvement	Nom de l'opérateur
Dalles de sol		LAGNEAU Mickael
Localisation		
Sol - Sol		
Résultat amiante		
absence d'amiante

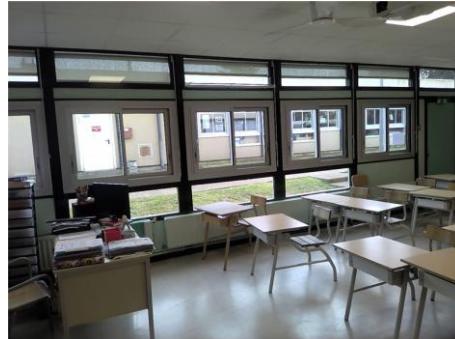
ELEMENT : Panneaux-sandwichs
Emplacement

Nom du client	Numéro de dossier	Pièce ou local
COMMUNE DE TOURNEFEUILLE	5283389	RDC - Classe C4
Matériaux	Date de prélèvement	Nom de l'opérateur
Fibre ciment - Peinture		LAGNEAU Mickael
Localization		
Panneaux-sandwichs - Façade(s)		
Résultat amiante		
Présence d'amiante ()		
Résultat de la grille d'évaluation		
Evaluation périodique

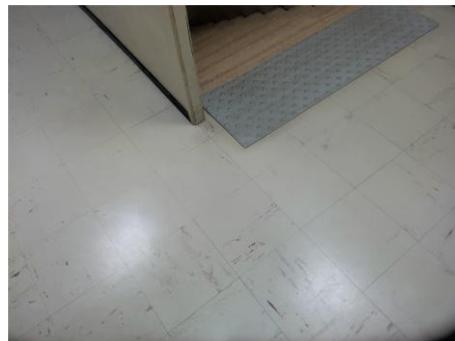
ELEMENT : Sol
Emplacement

Nom du client	Numéro de dossier	Pièce ou local
COMMUNE DE TOURNEFEUILLE	5283389	1er - Degr.
Matériaux	Date de prélèvement	Nom de l'opérateur
Dalles de sol		LAGNEAU Mickael
Localization		
Sol - Sol		
Résultat amiante		
absence d'amiante

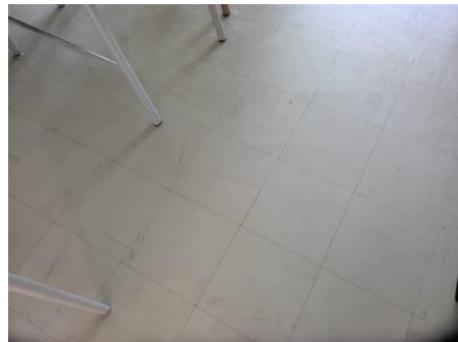
ELEMENT : Sol
Emplacement

Nom du client	Numéro de dossier	Pièce ou local
COMMUNE DE TOURNEFEUILLE	5283389	RDC - Classe C3
Matériaux	Date de prélèvement	Nom de l'opérateur
Dalles de sol		LAGNEAU Mickael
Localisation		
Sol - Sol		
Résultat amiante		
absence d'amiante

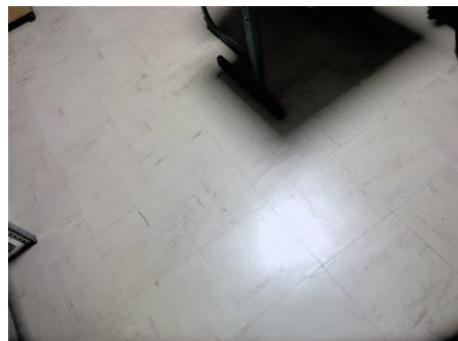
ELEMENT : Sol
Emplacement

Nom du client	Numéro de dossier	Pièce ou local
COMMUNE DE TOURNEFEUILLE	5283389	RDC - Rgt jeux
Matériaux	Date de prélèvement	Nom de l'opérateur
Dalles de sol		LAGNEAU Mickael
Localisation		
Sol - Sol		
Résultat amiante		
absence d'amiante

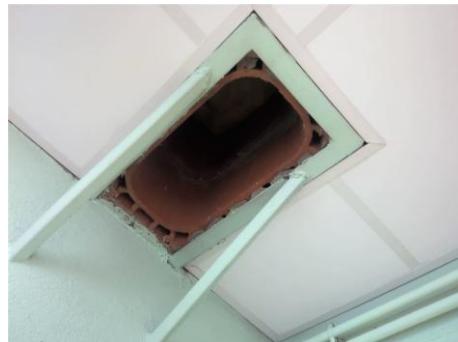
ELEMENT : Conduit de cheminée
Emplacement

Nom du client	Numéro de dossier	Pièce ou local
COMMUNE DE TOURNEFEUILLE	5283389	RDC - Classe C2
Matériaux	Date de prélèvement	Nom de l'opérateur
Terre-cuite		LAGNEAU Mickael
Localisation		
Conduit de cheminée - Plafond		
Résultat amiante		
absence d'amiante

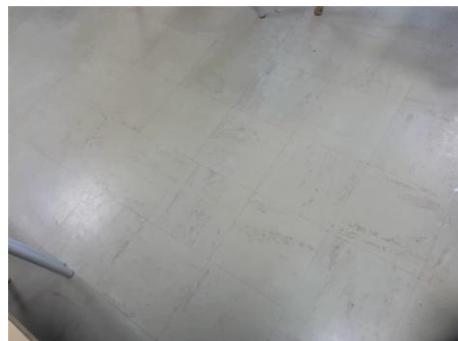
ELEMENT : Sol
Emplacement

Nom du client	Numéro de dossier	Pièce ou local
COMMUNE DE TOURNEFEUILLE	5283389	RDC - Classe C2
Matériaux	Date de prélèvement	Nom de l'opérateur
Dalles de sol		LAGNEAU Mickael
Localisation		
Sol - Sol		
Résultat amiante		
absence d'amiante

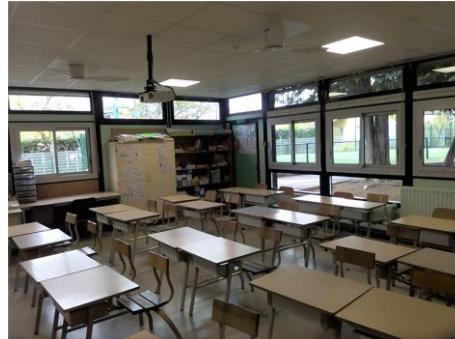
ELEMENT : Panneaux-sandwichs
Emplacement

Nom du client	Numéro de dossier	Pièce ou local
COMMUNE DE TOURNEFEUILLE	5283389	RDC - Classe C2
Matériaux	Date de prélèvement	Nom de l'opérateur
Fibre ciment - Peinture		LAGNEAU Mickael
Localisation		
Panneaux-sandwichs - Façade(s)		
Résultat amiante		
Présence d'amiante ()		
Résultat de la grille d'évaluation		
Evaluation périodique

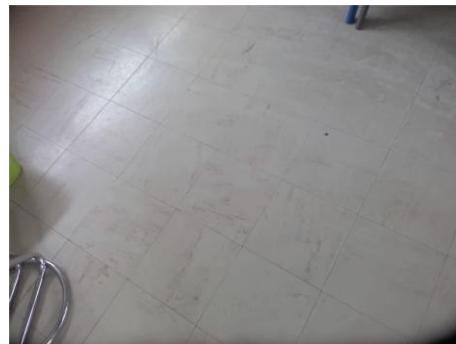
ELEMENT : Sol
Emplacement

Nom du client	Numéro de dossier	Pièce ou local
COMMUNE DE TOURNEFEUILLE	5283389	RDC - Local informatique
Matériaux	Date de prélèvement	Nom de l'opérateur
Dalles de sol		LAGNEAU Mickael
Localisation		
Sol - Sol		
Résultat amiante		
absence d'amiante

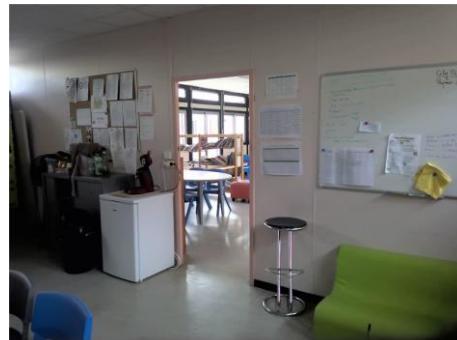
ELEMENT : Cloisons
Emplacement

Nom du client	Numéro de dossier	Pièce ou local
COMMUNE DE TOURNEFEUILLE	5283389	RDC - Local informatique
Matériaux	Date de prélèvement	Nom de l'opérateur
Panneaux de cloisons		LAGNEAU Mickael
Localization		
Cloisons - Toutes zones		
Résultat amiante		
absence d'amiante

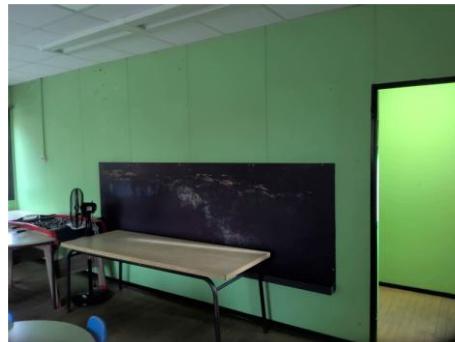
ELEMENT : Cloisons
Emplacement

Nom du client	Numéro de dossier	Pièce ou local
COMMUNE DE TOURNEFEUILLE	5283389	Préfa. 2 - Salle enfants et animateurs
Matériaux	Date de prélèvement	Nom de l'opérateur
Panneaux de cloisons		LAGNEAU Mickael
Localization		
Cloisons - Toutes zones		
Résultat amiante		
absence d'amiante

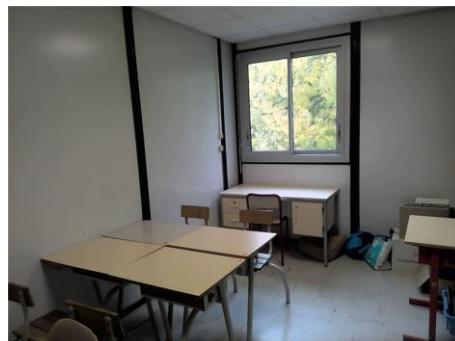
ELEMENT : Panneaux
Emplacement

Nom du client	Numéro de dossier	Pièce ou local
COMMUNE DE TOURNEFEUILLE	5283389	1er - Atelier
Matériaux	Date de prélèvement	Nom de l'opérateur
Aluminium		LAGNEAU Mickael
Localization		
Panneaux - Façade(s)		
Résultat amiante		
absence d'amiante

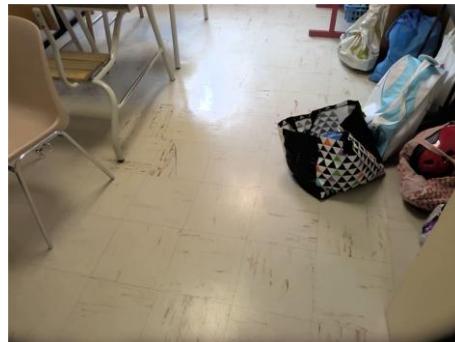
ELEMENT : Sol
Emplacement

Nom du client	Numéro de dossier	Pièce ou local
COMMUNE DE TOURNEFEUILLE	5283389	1er - Atelier
Matériaux	Date de prélèvement	Nom de l'opérateur
Dalles de sol		LAGNEAU Mickael
Localisation		
Sol - Sol		
Résultat amiante		
absence d'amiante

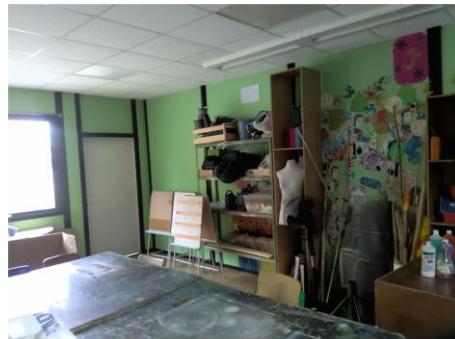
ELEMENT : Panneaux-sandwichs
Emplacement

Nom du client	Numéro de dossier	Pièce ou local
COMMUNE DE TOURNEFEUILLE	5283389	Préfa. 2 - Salle de bricolage
Matériaux	Date de prélèvement	Nom de l'opérateur
Fibre ciment - Peinture		LAGNEAU Mickael
Localisation		
Panneaux-sandwichs - Façade(s)		
Résultat amiante		
Présence d'amiante ()		
Résultat de la grille d'évaluation		
Evaluation périodique

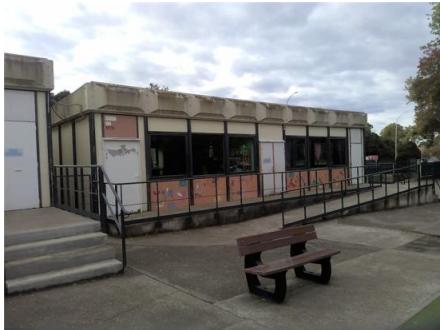
ELEMENT : Panneaux-sandwichs
Vue d'ensemble
Emplacement

Nom du client	Numéro de dossier	Pièce ou local
COMMUNE DE TOURNEFEUILLE	5283389	Préfa. 2 - Dgt
Matériaux	Date de prélèvement	Nom de l'opérateur
Fibre ciment - Peinture		LAGNEAU Mickael
Localisation		
Panneaux-sandwichs - Façade(s)		
Résultat amiante		
Présence d'amiante ()		
Résultat de la grille d'évaluation		
Evaluation périodique

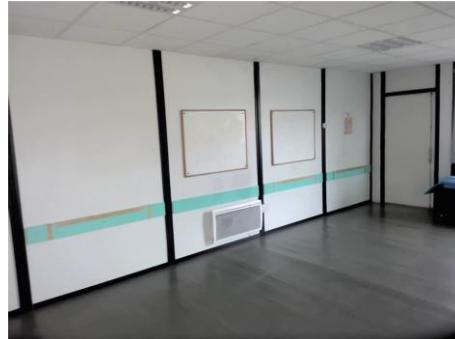
ELEMENT : Panneaux-sandwichs
Emplacement

Nom du client	Numéro de dossier	Pièce ou local
COMMUNE DE TOURNEFEUILLE	5283389	Préfa. 1 - Salle de musique
Matériaux	Date de prélèvement	Nom de l'opérateur
Fibre ciment - Peinture		LAGNEAU Mickael
Localization		
Panneaux-sandwichs - Façade(s)		
Résultat amiante		
Présence d'amiante ()		
Résultat de la grille d'évaluation		
Evaluation périodique

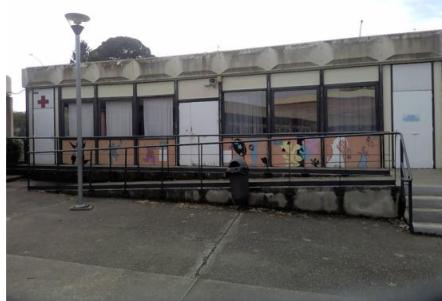
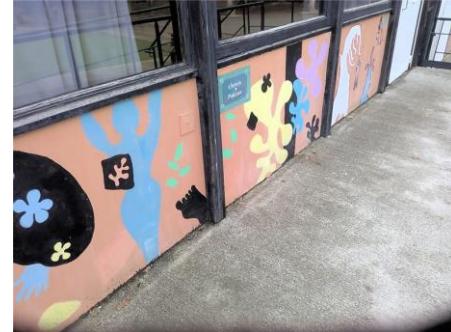
ELEMENT : Panneaux-sandwichs
Vue d'ensemble

Nom du client	Numéro de dossier	Pièce ou local
COMMUNE DE TOURNEFEUILLE	5283389	Préfa. 1 - Façades
Matériaux	Date de prélèvement	Nom de l'opérateur
Fibre ciment - Peinture		LAGNEAU Mickael
Localisation		
Panneaux-sandwichs - Façade(s)		
Résultat amiante		
Présence d'amiante ()		
Résultat de la grille d'évaluation		
Evaluation périodique

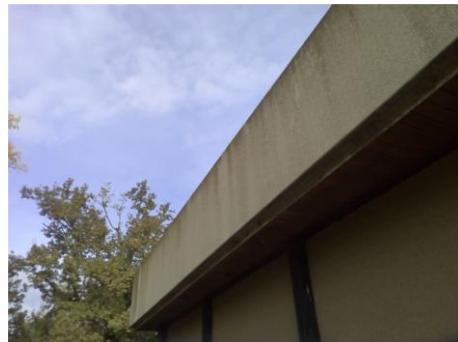
ELEMENT : Planche de rive
Emplacement

Nom du client	Numéro de dossier	Pièce ou local
COMMUNE DE TOURNEFEUILLE	5283389	Extérieur - Couverture du R+1
Matériaux	Date de prélèvement	Nom de l'opérateur
		LAGNEAU Mickael

absence d'amiante

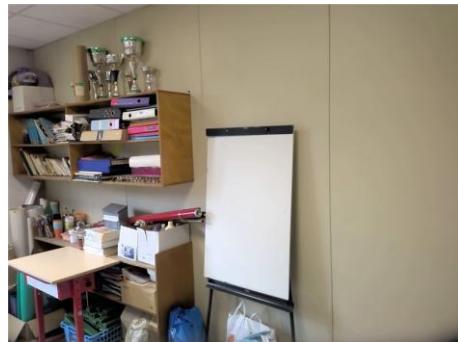
ELEMENT : Cloisons
Emplacement

Nom du client	Numéro de dossier	Pièce ou local
COMMUNE DE TOURNEFEUILLE	5283389	1er - Atelier
Matériaux	Date de prélèvement	Nom de l'opérateur
Panneaux de cloisons		LAGNEAU Mickael

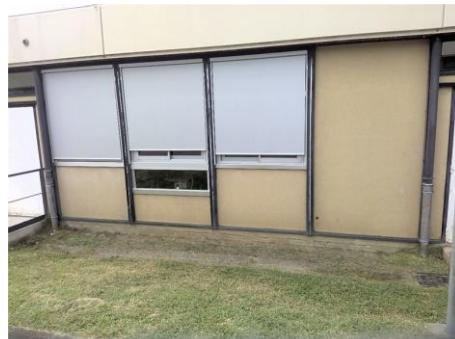
ELEMENT : Panneaux-sandwichs
Emplacement

Nom du client	Numéro de dossier	Pièce ou local
COMMUNE DE TOURNEFEUILLE	5283389	Extérieur - Façades RDC
Matériaux	Date de prélèvement	Nom de l'opérateur
Fibre ciment - Peinture		LAGNEAU Mickael
Localization		
Panneaux-sandwichs - Façade(s)		
Résultat amiante		
Présence d'amiante ()		
Résultat de la grille d'évaluation		
Evaluation périodique

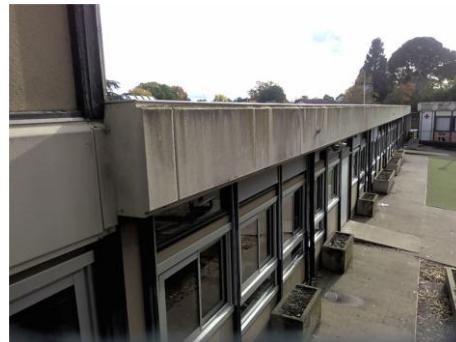
Nom du client	Numéro de dossier	Pièce ou local
COMMUNE DE TOURNEFEUILLE	5283389	Extérieur - Couverture du RDC
Matériaux	Date de prélèvement	Nom de l'opérateur
		LAGNEAU Mickael
Localisation		
Planche de rive - Couverture		
Résultat amiante		
absence d'amiante

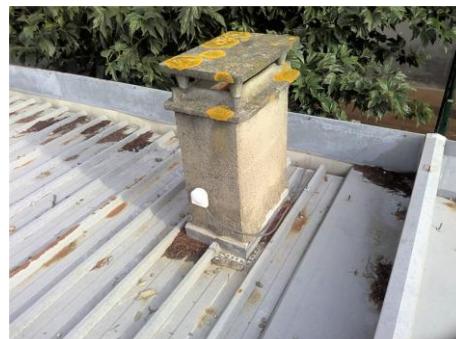
ELEMENT : Conduit de cheminée n°2
Emplacement

Nom du client	Numéro de dossier	Pièce ou local
COMMUNE DE TOURNEFEUILLE	5283389	Extérieur - Couverture du RDC
Matériaux	Date de prélèvement	Nom de l'opérateur
Terre-cuite		LAGNEAU Mickael
Localisation		
Conduit de cheminée n°2 - Plafond Classe C2		
Résultat amiante		
absence d'amiante

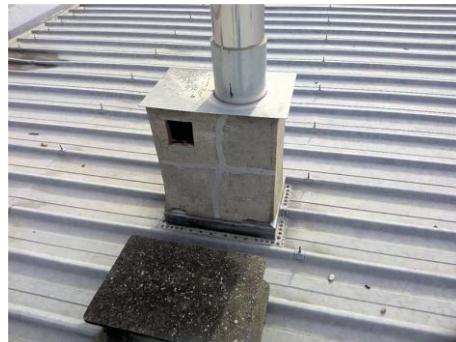
ELEMENT : Conduit de cheminée n°1
Emplacement

absence d'amiante

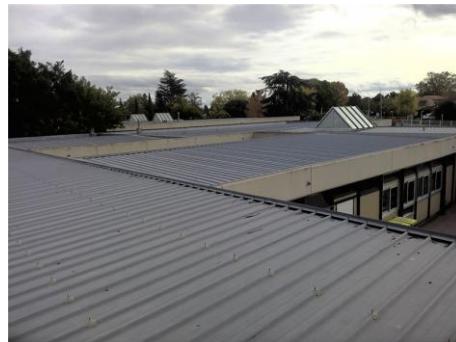
ELEMENT : Couverture
Emplacement

absence d'amiante

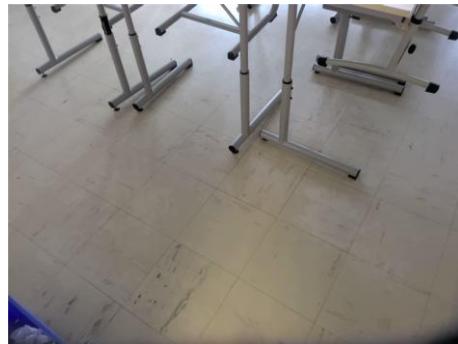
ELEMENT : Sol
Emplacement

Nom du client	Numéro de dossier	Pièce ou local
COMMUNE DE TOURNEFEUILLE	5283389	1er - Classe C14
Matériaux	Date de prélèvement	Nom de l'opérateur
Dalles de sol		LAGNEAU Mickael
Localisation		
Sol - Sol		
Résultat amiante		
absence d'amiante

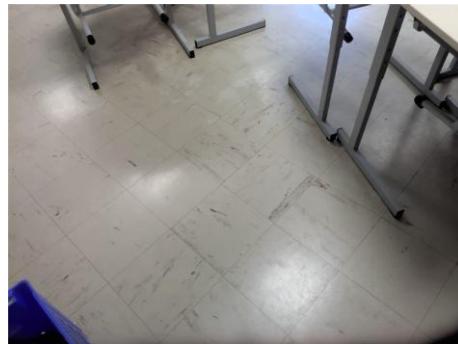
ELEMENT : Sol
Emplacement

Nom du client	Numéro de dossier	Pièce ou local
COMMUNE DE TOURNEFEUILLE	5283389	1er - Classe C13
Matériaux	Date de prélèvement	Nom de l'opérateur
Dalles de sol		LAGNEAU Mickael
Localisation		
Sol - Sol		
Résultat amiante		
absence d'amiante

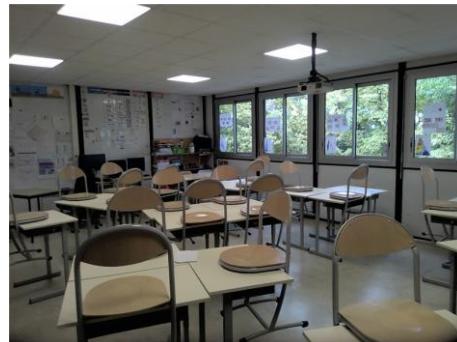
ELEMENT : Panneaux
Emplacement

Nom du client	Numéro de dossier	Pièce ou local
COMMUNE DE TOURNEFEUILLE	5283389	1er - Classe C13
Matériaux	Date de prélèvement	Nom de l'opérateur
Aluminium		LAGNEAU Mickael
Localisation		
Panneaux - Façade(s)		
Résultat amiante		
absence d'amiante

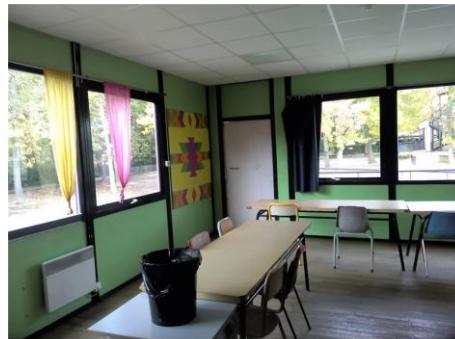
ELEMENT : Panneaux-sandwichs
Emplacement

Nom du client	Numéro de dossier	Pièce ou local
COMMUNE DE TOURNEFEUILLE	5283389	Préfa. 2 - Salle enfants et animateurs
Matériaux	Date de prélèvement	Nom de l'opérateur
Fibre ciment - Peinture		LAGNEAU Mickael
Localisation		
Panneaux-sandwichs - Façade(s)		
Résultat amiante		
Présence d'amiante ()		
Résultat de la grille d'évaluation		
Evaluation périodique

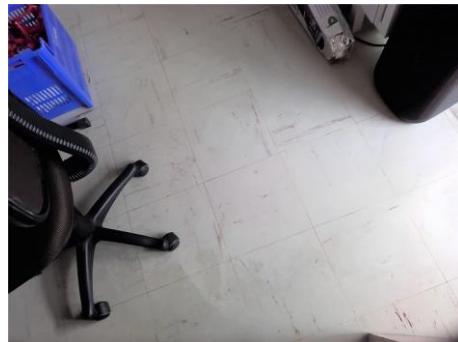
ELEMENT : Sol
Emplacement

Nom du client	Numéro de dossier	Pièce ou local
COMMUNE DE TOURNEFEUILLE	5283389	RDC - Bureau
Matériaux	Date de prélèvement	Nom de l'opérateur
Dalles de sol		LAGNEAU Mickael
Localisation		
Sol - Sol		
Résultat amiante		
absence d'amiante

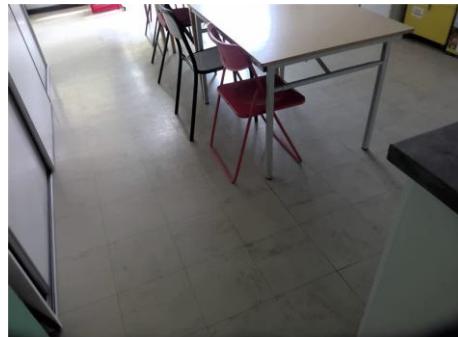
ELEMENT : Sol
Emplacement

Nom du client	Numéro de dossier	Pièce ou local
COMMUNE DE TOURNEFEUILLE	5283389	RDC - Salle de repos
Matériaux	Date de prélèvement	Nom de l'opérateur
Dalles de sol		LAGNEAU Mickael
Localisation		
Sol - Sol		
Résultat amiante		
absence d'amiante

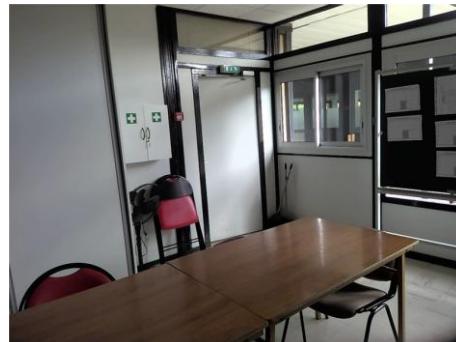
ELEMENT : Panneaux-sandwichs
Emplacement

Nom du client	Numéro de dossier	Pièce ou local
COMMUNE DE TOURNEFEUILLE	5283389	RDC - Salle de repos
Matériaux	Date de prélèvement	Nom de l'opérateur
Fibre ciment - Peinture		LAGNEAU Mickael

Evaluation périodique

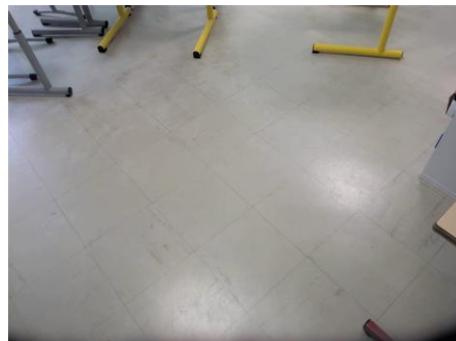
ELEMENT : Sol
Emplacement

Nom du client	Numéro de dossier	Pièce ou local
COMMUNE DE TOURNEFEUILLE	5283389	RDC - Classe C9
Matériaux	Date de prélèvement	Nom de l'opérateur
Dalles de sol		LAGNEAU Mickael
Localisation		
Sol - Sol		
Résultat amiante		
absence d'amiante

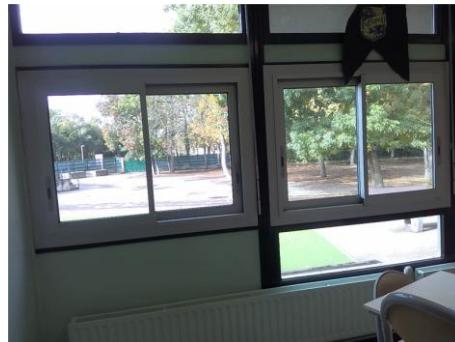
ELEMENT : Panneaux-sandwichs
Emplacement

Nom du client	Numéro de dossier	Pièce ou local
COMMUNE DE TOURNEFEUILLE	5283389	RDC - Classe C9
Matériaux	Date de prélèvement	Nom de l'opérateur
Fibre ciment - Peinture		LAGNEAU Mickael

Evaluation périodique

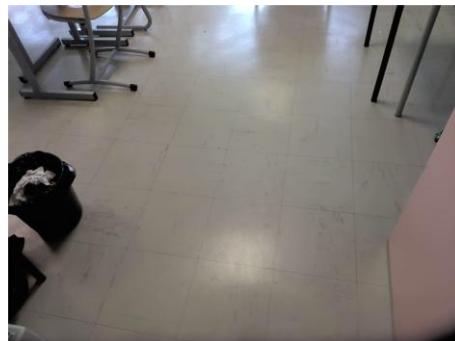
ELEMENT : Sol
Emplacement

Nom du client	Numéro de dossier	Pièce ou local
COMMUNE DE TOURNEFEUILLE	5283389	RDC - Classe C8
Matériaux	Date de prélèvement	Nom de l'opérateur
Dalles de sol		LAGNEAU Mickael
Localisation		
Sol - Sol		
Résultat amiante		
absence d'amiante

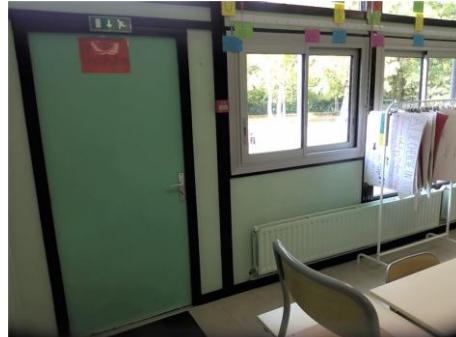
ELEMENT : Panneaux-sandwichs
Emplacement

Nom du client	Numéro de dossier	Pièce ou local
COMMUNE DE TOURNEFEUILLE	5283389	RDC - Classe C8
Matériaux	Date de prélèvement	Nom de l'opérateur
Fibre ciment - Peinture		LAGNEAU Mickael
Localization		
Panneaux-sandwichs - Façade(s)		
Résultat amiante		
Présence d'amiante ()		
Résultat de la grille d'évaluation		
Evaluation périodique

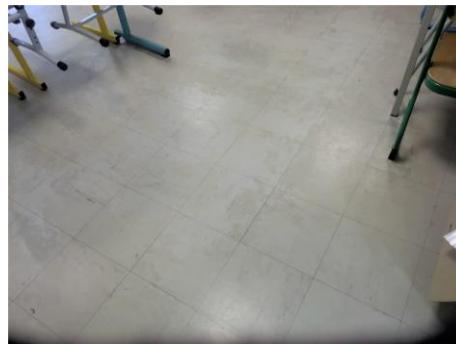
ELEMENT : Sol
Emplacement

Nom du client	Numéro de dossier	Pièce ou local
COMMUNE DE TOURNEFEUILLE	5283389	RDC - Classe C7
Matériaux	Date de prélèvement	Nom de l'opérateur
Dalles de sol		LAGNEAU Mickael
Localization		
Sol - Sol		
Résultat amiante		
absence d'amiante

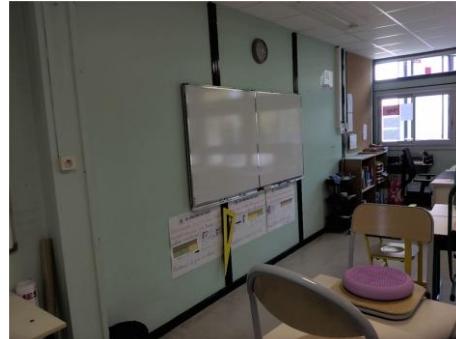
ELEMENT : Panneaux-sandwichs
Emplacement

Nom du client	Numéro de dossier	Pièce ou local
COMMUNE DE TOURNEFEUILLE	5283389	RDC - Classe C7
Matériaux	Date de prélèvement	Nom de l'opérateur
Fibre ciment - Peinture		LAGNEAU Mickael

Evaluation périodique

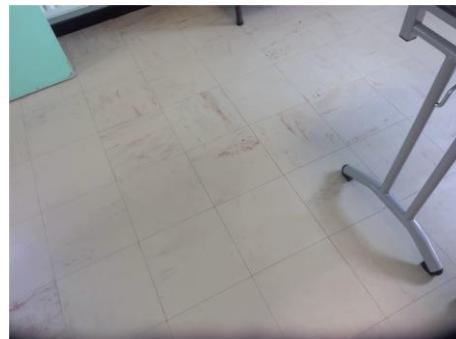
ELEMENT : Sol
Emplacement

Nom du client	Numéro de dossier	Pièce ou local
COMMUNE DE TOURNEFEUILLE	5283389	RDC - Atelier S6
Matériaux	Date de prélèvement	Nom de l'opérateur
Dalles de sol		LAGNEAU Mickael

absence d'amiante

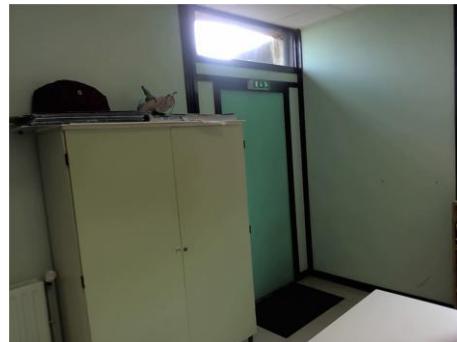
ELEMENT : Panneaux-sandwichs
Emplacement

Nom du client	Numéro de dossier	Pièce ou local
COMMUNE DE TOURNEFEUILLE	5283389	RDC - Atelier S6
Matériaux	Date de prélèvement	Nom de l'opérateur
Fibre ciment - Peinture		LAGNEAU Mickael

Evaluation périodique

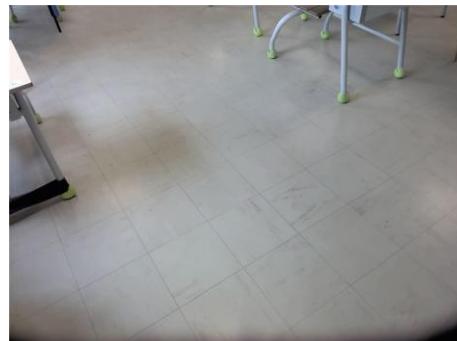
ELEMENT : Sol
Emplacement

Nom du client	Numéro de dossier	Pièce ou local
COMMUNE DE TOURNEFEUILLE	5283389	RDC - Classe C6
Matériaux	Date de prélèvement	Nom de l'opérateur
Dalles de sol		LAGNEAU Mickael

absence d'amiante

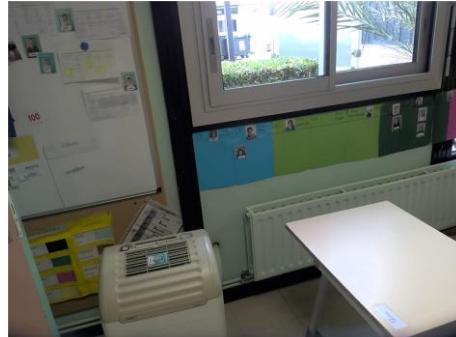
ELEMENT : Panneaux-sandwichs
Emplacement

Nom du client	Numéro de dossier	Pièce ou local
COMMUNE DE TOURNEFEUILLE	5283389	RDC - Classe C6
Matériaux	Date de prélèvement	Nom de l'opérateur
Fibre ciment - Peinture		LAGNEAU Mickael
Localisation		
Panneaux-sandwichs - Façade(s)		
Résultat amiante		
Présence d'amiante ()		
Résultat de la grille d'évaluation		
Evaluation périodique

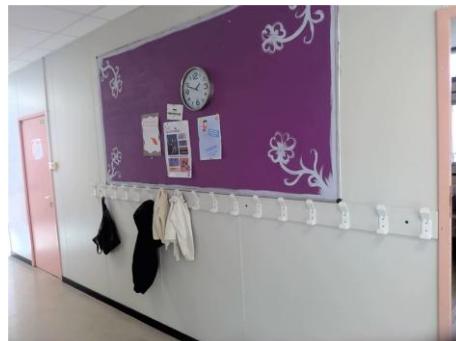
ELEMENT : Cloisons
Emplacement

Nom du client	Numéro de dossier	Pièce ou local
COMMUNE DE TOURNEFEUILLE	5283389	RDC - Hall d'entrée/circulation
Matériaux	Date de prélèvement	Nom de l'opérateur
Cloisons		LAGNEAU Mickael
Localisation		
Cloisons - Toutes zones		
Résultat amiante		
absence d'amiante

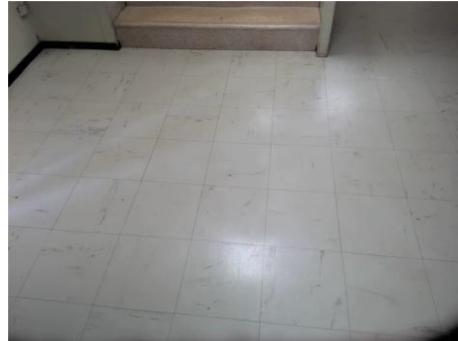
ELEMENT : Sol
Emplacement

Nom du client	Numéro de dossier	Pièce ou local
COMMUNE DE TOURNEFEUILLE	5283389	RDC - Entrée
Matériaux	Date de prélèvement	Nom de l'opérateur
Dalles de sol		LAGNEAU Mickael

absence d'amiante

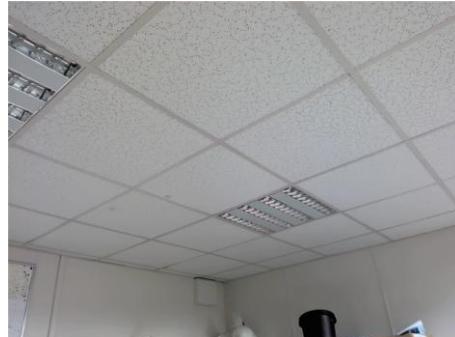
ELEMENT : Plafond
Emplacement

Nom du client	Numéro de dossier	Pièce ou local
COMMUNE DE TOURNEFEUILLE	5283389	RDC - Tisanerie
Matériaux	Date de prélèvement	Nom de l'opérateur
Faux-plafond		LAGNEAU Mickael
Localisation		
Plafond - Plafond		
Résultat amiante		
absence d'amiante

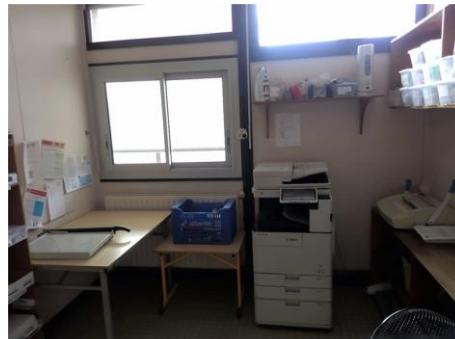
ELEMENT : Panneaux-sandwichs
Emplacement

Nom du client	Numéro de dossier	Pièce ou local
COMMUNE DE TOURNEFEUILLE	5283389	RDC - Infirmerie
Matériaux	Date de prélèvement	Nom de l'opérateur
Fibre ciment		LAGNEAU Mickael
Localisation		
Panneaux-sandwichs - Façade(s)		
Résultat amiante		
Présence d'amiante ()		
Résultat de la grille d'évaluation		
Evaluation périodique

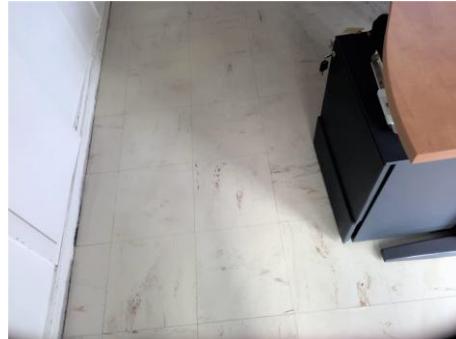
ELEMENT : Sol
Emplacement

Nom du client	Numéro de dossier	Pièce ou local
COMMUNE DE TOURNEFEUILLE	5283389	RDC - Bureau Sa2
Matériaux	Date de prélèvement	Nom de l'opérateur
Dalles de sol		LAGNEAU Mickael
Localisation		
Sol - Sol		
Résultat amiante		
absence d'amiante

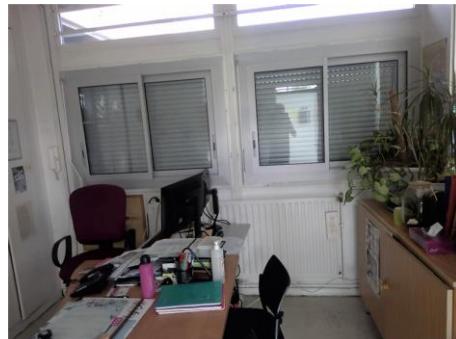
ELEMENT : Panneaux-sandwichs
Emplacement

Nom du client	Numéro de dossier	Pièce ou local
COMMUNE DE TOURNEFEUILLE	5283389	RDC - Bureau Sa2
Matériaux	Date de prélèvement	Nom de l'opérateur
Fibre ciment - Peinture		LAGNEAU Mickael
Localisation		
Panneaux-sandwichs - Façade(s)		
Résultat amiante		
Présence d'amiante ()		
Résultat de la grille d'évaluation		
Evaluation périodique

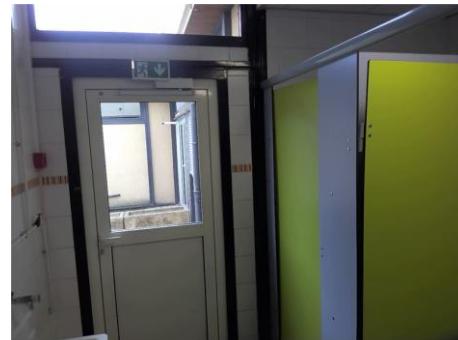
ELEMENT : Panneaux-sandwichs
Emplacement

Nom du client	Numéro de dossier	Pièce ou local
COMMUNE DE TOURNEFEUILLE	5283389	RDC - Sanitaires 1 filles
Matériaux	Date de prélèvement	Nom de l'opérateur
Fibre ciment - Faïence		LAGNEAU Mickael
Localisation		
Panneaux-sandwichs - Façade(s)		
Résultat amiante		
Présence d'amiante ()		
Résultat de la grille d'évaluation		
Evaluation périodique

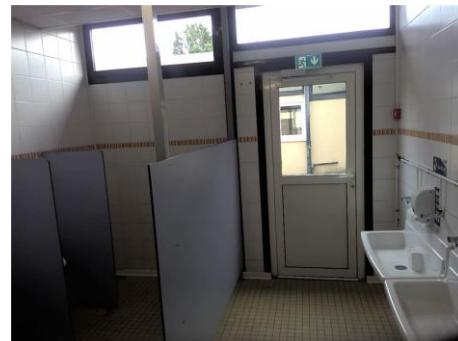
ELEMENT : Panneaux-sandwichs
Emplacement

Nom du client	Numéro de dossier	Pièce ou local
COMMUNE DE TOURNEFEUILLE	5283389	RDC - Sanitaires 1 garçons
Matériaux	Date de prélèvement	Nom de l'opérateur
Fibre ciment - Faïence		LAGNEAU Mickael
Localisation		
Panneaux-sandwichs - Façade(s)		
Résultat amiante		
Présence d'amiante ()		
Résultat de la grille d'évaluation		
Evaluation périodique

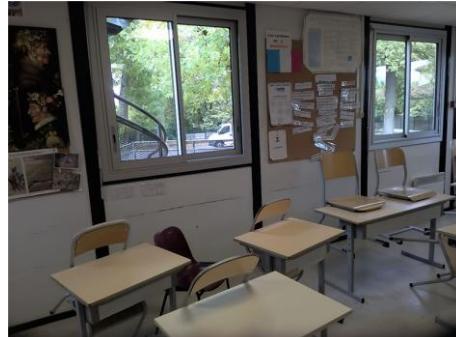
ELEMENT : Panneaux-sandwichs
Emplacement

Nom du client	Numéro de dossier	Pièce ou local
COMMUNE DE TOURNEFEUILLE	5283389	RDC - Classe C12
Matériaux	Date de prélèvement	Nom de l'opérateur
Aluminium		LAGNEAU Mickael
Localisation		
Panneaux-sandwichs - Façade(s)		
Résultat amiante		
absence d'amiante

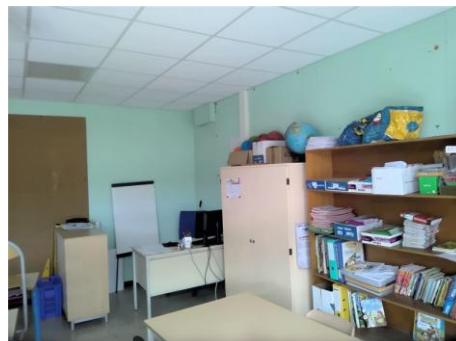
ELEMENT : Cloisons
Emplacement

Nom du client	Numéro de dossier	Pièce ou local
COMMUNE DE TOURNEFEUILLE	5283389	RDC - S7
Matériaux	Date de prélèvement	Nom de l'opérateur
Panneaux de cloisons		LAGNEAU Mickael
Localisation		
Cloisons - Toutes zones		
Résultat amiante		
absence d'amiante

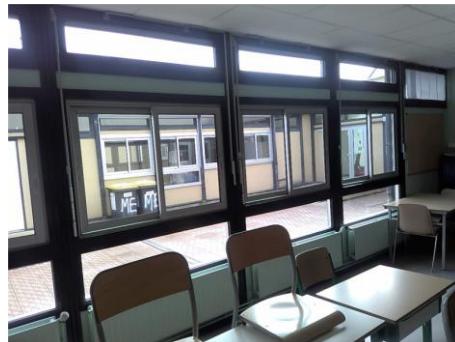
ELEMENT : Panneaux-sandwichs
Emplacement

Nom du client	Numéro de dossier	Pièce ou local
COMMUNE DE TOURNEFEUILLE	5283389	RDC - S7
Matériaux	Date de prélèvement	Nom de l'opérateur
Fibre ciment - Peinture		LAGNEAU Mickael
Localization		
Panneaux-sandwichs - Façade(s)		
Résultat amiante		
Présence d'amiante ()		
Résultat de la grille d'évaluation		
Evaluation périodique

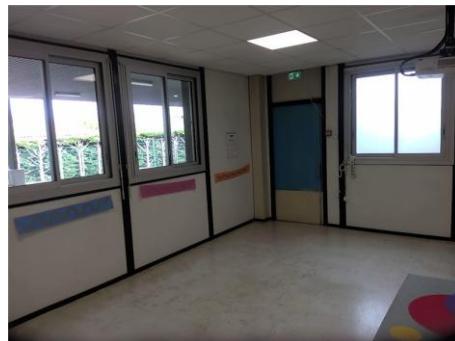
ELEMENT : Panneaux-sandwichs
Emplacement

Nom du client	Numéro de dossier	Pièce ou local
COMMUNE DE TOURNEFEUILLE	5283389	RDC - Classe C11
Matériaux	Date de prélèvement	Nom de l'opérateur
Aluminium		LAGNEAU Mickael
Localization		
Panneaux-sandwichs - Façade(s)		
Résultat amiante		
absence d'amiante

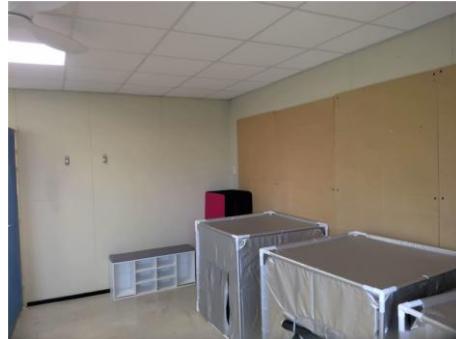
ELEMENT : Cloisons
Emplacement

Nom du client	Numéro de dossier	Pièce ou local
COMMUNE DE TOURNEFEUILLE	5283389	RDC - Classe C11
Matériaux	Date de prélèvement	Nom de l'opérateur
Panneaux de cloisons		LAGNEAU Mickael
Localisation		
Cloisons - Toutes zones		
Résultat amiante		
absence d'amiante

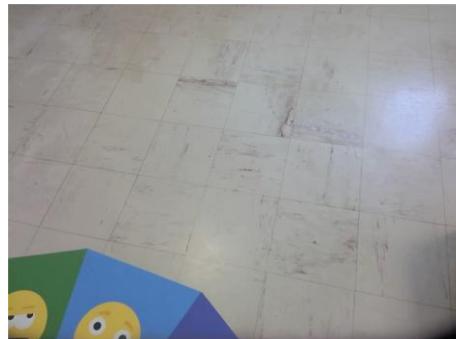
ELEMENT : Sol
Emplacement

Nom du client	Numéro de dossier	Pièce ou local
COMMUNE DE TOURNEFEUILLE	5283389	RDC - Classe C11
Matériaux	Date de prélèvement	Nom de l'opérateur
Dalles de sol		LAGNEAU Mickael
Localisation		
Sol - Sol		
Résultat amiante		
absence d'amiante

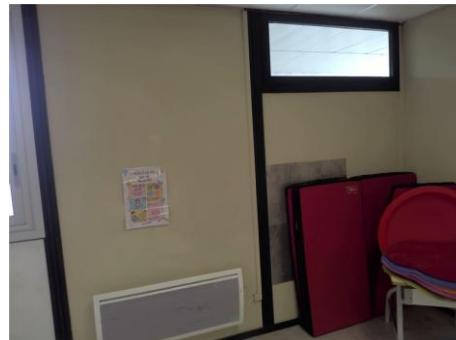
ELEMENT : Panneaux-sandwichs
Emplacement

Nom du client	Numéro de dossier	Pièce ou local
COMMUNE DE TOURNEFEUILLE	5283389	RDC - Classe C11
Matériaux	Date de prélèvement	Nom de l'opérateur
Fibre ciment - Peinture		LAGNEAU Mickael

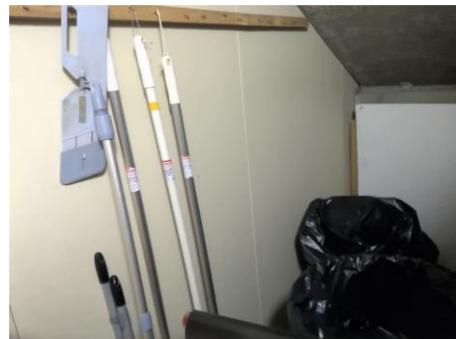
ELEMENT : Cloisons
Emplacement

Nom du client	Numéro de dossier	Pièce ou local
COMMUNE DE TOURNEFEUILLE	5283389	RDC - Réserve
Matériaux	Date de prélèvement	Nom de l'opérateur
Panneaux de cloisons		LAGNEAU Mickael

absence d'amiante

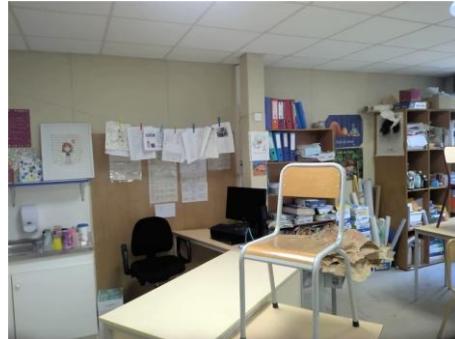
ELEMENT : Cloisons
Emplacement

Nom du client	Numéro de dossier	Pièce ou local
COMMUNE DE TOURNEFEUILLE	5283389	RDC - Classe C12
Matériaux	Date de prélèvement	Nom de l'opérateur
Panneaux de cloisons		LAGNEAU Mickael
Localisation		
Cloisons - Toutes zones		
Résultat amiante		
absence d'amiante

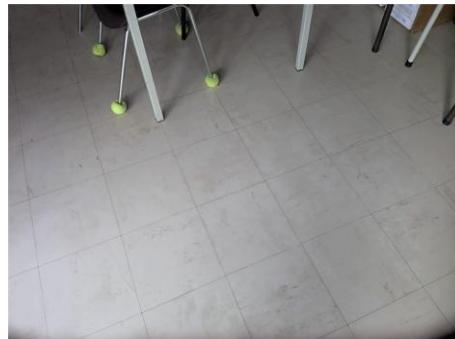
ELEMENT : Sol
Emplacement

Nom du client	Numéro de dossier	Pièce ou local
COMMUNE DE TOURNEFEUILLE	5283389	RDC - S7
Matériaux	Date de prélèvement	Nom de l'opérateur
Dalles de sol		LAGNEAU Mickael
Localisation		
Sol - Sol		
Résultat amiante		
absence d'amiante

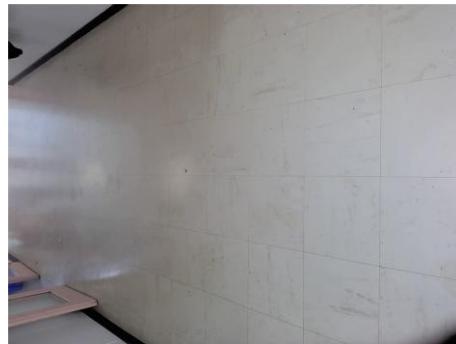
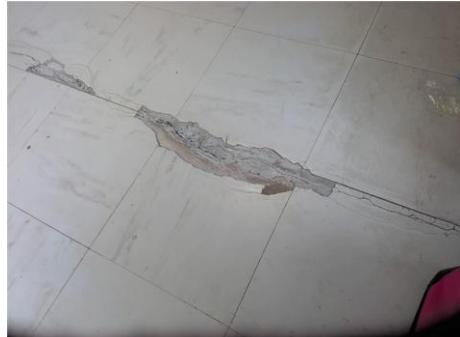
PRELEVEMENT : P001
Emplacement

Nom du client	Numéro de dossier	Pièce ou local
COMMUNE DE TOURNEFEUILLE	5283389	RDC - Hall d'entrée/circulation
Matériaux	Date de prélèvement	Nom de l'opérateur
Dalles de sol	22/10/2025	LAGNEAU Mickael

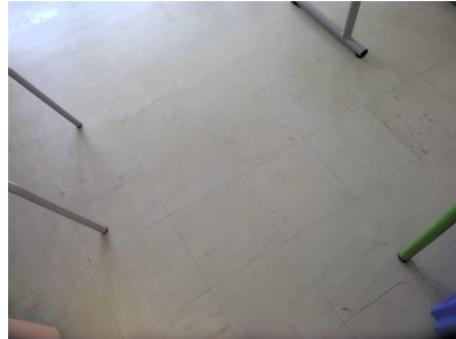
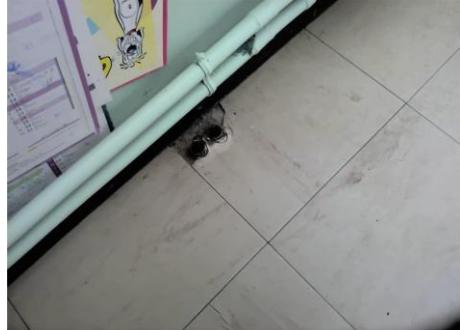
PRELEVEMENT : P002
Emplacement

Nom du client	Numéro de dossier	Pièce ou local
COMMUNE DE TOURNEFEUILLE	5283389	RDC - Classe C1
Matériaux	Date de prélèvement	Nom de l'opérateur
Dalles de sol	22/10/2025	LAGNEAU Mickael
Localisation		
Sol - Sol		
Résultat amiante		
absence d'amiante		
DESCRIPTION DU PRELEVEMENT :		
Objet : Dalles de sol

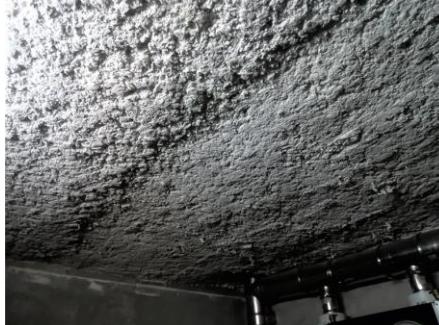
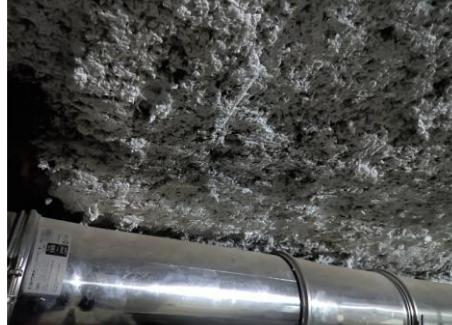
PRELEVEMENT : P003

Nom du client	Numéro de dossier	Pièce ou local
COMMUNE DE TOURNEFEUILLE	5283389	RDC - Chaufferie
Matériaux	Date de prélèvement	Nom de l'opérateur
Flocage	22/10/2025	LAGNEAU Mickael
Localisation		
Plafond - Plafond		
Résultat amiante		
absence d'amiante		
DESCRIPTION DU PRELEVEMENT :		
Objet : Flocage

Support :		
Taille : 0 cm		
DETAIL DES COUCHES DU PRELEVEMENT :		
Référence Couche	Description visuelle	Epaisseur (cm)
J01-COUCHE	Matériaux friable fibreux de type flocage (blanc) ; matériau (gris) en traces	0
DETAIL DES RESULTATS :		
Référence Couche	PV analyse Amiante	Conclusion amiante
J01-COUCHE	AR-25-KC-081404-01	Fibres d'amiante non détectées

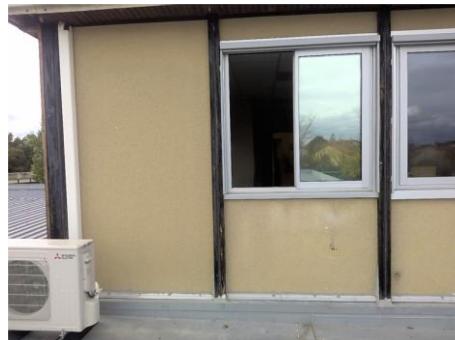
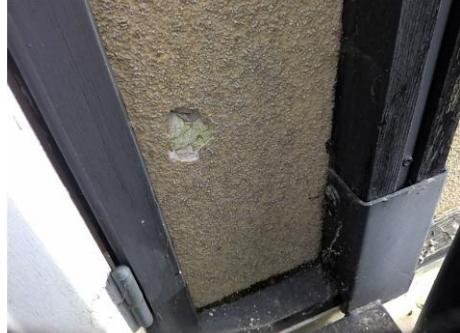
PRELEVEMENT : P004
Emplacement

Nom du client	Numéro de dossier	Pièce ou local
COMMUNE DE TOURNEFEUILLE	5283389	Extérieur - Façades R+1
Matériaux	Date de prélèvement	Nom de l'opérateur
	22/10/2025	LAGNEAU Mickael

Référence Couche	Description visuelle	Epaisseur (cm)
J01-COUCHE	Matériaux semi-dur de type enduit (jaune) (granulaire) ; matériau dur de type plaque (beige) ; matériau (vert) en traces	0
