## RAPPORT DE MISSION DE REPERAGE DES MATERIAUX ET PRODUITS CONTENANT DE L'AMIANTE A INTEGRER AU DOSSIER TECHNIQUE «AMIANTE»

Adresse : Groupe Scolaire MIRABEAU  
Ecole maternelle avenue du Marquisat  
31170 TOURNEFEUILLE

N° de dossier	Date de la commande	Date de la visite	Accompagnateur
5283387	20/10/2025	23/10/2025	Aucun

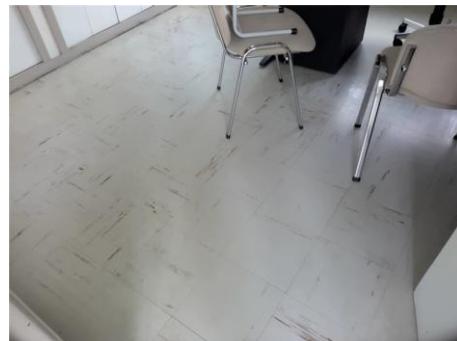
<b>Nom du client</b>	<b>Numéro de dossier</b>	<b>Pièce ou local</b>
COMMUNE DE TOURNEFEUILLE	5283387	RDC - Bureau 1
<b>Matériaux</b>	<b>Date de prélèvement</b>	<b>Nom de l'opérateur</b>
Dalles de sol		LAGNEAU Mickael

absence d'amiante

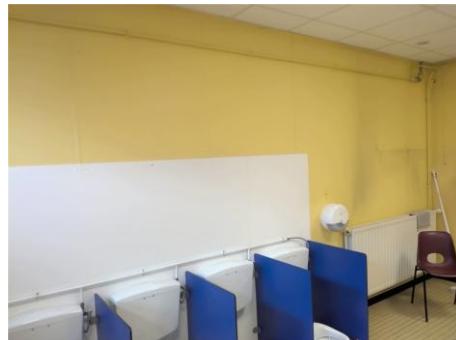
<b>Nom du client</b>	<b>Numéro de dossier</b>	<b>Pièce ou local</b>
COMMUNE DE TOURNEFEUILLE	5283387	RDC - San2
<b>Matériaux</b>	<b>Date de prélèvement</b>	<b>Nom de l'opérateur</b>
Panneaux de cloisons		LAGNEAU Mickael
<b>Localisation</b>		
Cloisons - Toutes zones		
<b>Résultat amiante</b>		
absence d'amiante

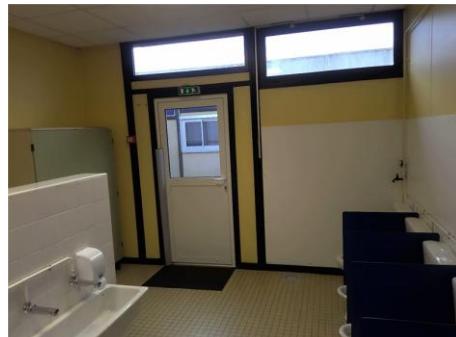
<b>Nom du client</b>	<b>Numéro de dossier</b>	<b>Pièce ou local</b>
COMMUNE DE TOURNEFEUILLE	5283387	RDC - San2
<b>Matériaux</b>	<b>Date de prélèvement</b>	<b>Nom de l'opérateur</b>
Fibre ciment		LAGNEAU Mickael
<b>Localisation</b>		
Panneaux-sandwichs - Façade(s)		
<b>Résultat amiante</b>		
Présence d'amiante ()		
<b>Résultat de la grille d'évaluation</b>		
Evaluation périodique

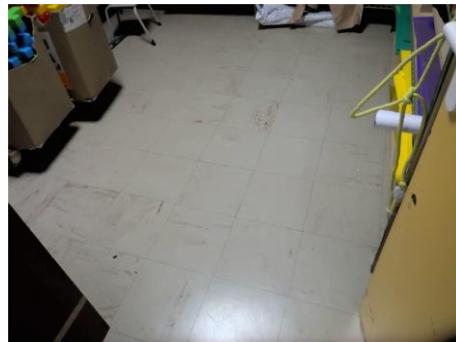
<b>Nom du client</b>	<b>Numéro de dossier</b>	<b>Pièce ou local</b>
COMMUNE DE TOURNEFEUILLE	5283387	RDC - Rgt jeux
<b>Matériaux</b>	<b>Date de prélèvement</b>	<b>Nom de l'opérateur</b>
Dalles de sol		LAGNEAU Mickael
<b>Localisation</b>		
Sol - Sol		
<b>Résultat amiante</b>		
absence d'amiante

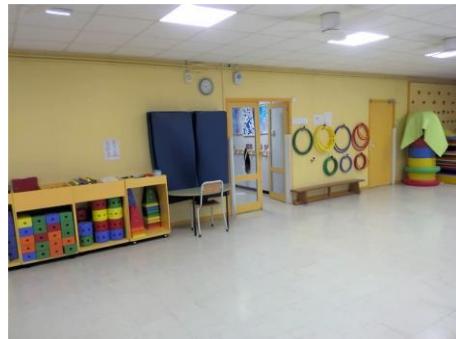
<b>Nom du client</b>	<b>Numéro de dossier</b>	<b>Pièce ou local</b>
COMMUNE DE TOURNEFEUILLE	5283387	RDC - Salle de jeux S2
<b>Matériaux</b>	<b>Date de prélèvement</b>	<b>Nom de l'opérateur</b>
Panneaux de cloisons		LAGNEAU Mickael
<b>Localisation</b>		
Cloisons - Toutes zones		
<b>Résultat amiante</b>		
absence d'amiante

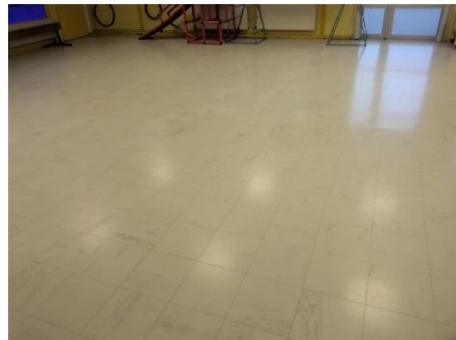
<b>Nom du client</b>	<b>Numéro de dossier</b>	<b>Pièce ou local</b>
COMMUNE DE TOURNEFEUILLE	5283387	RDC - Salle de jeux S2
<b>Matériaux</b>	<b>Date de prélèvement</b>	<b>Nom de l'opérateur</b>
Dalles de sol		LAGNEAU Mickael
<b>Localisation</b>		
Sol - Sol		
<b>Résultat amiante</b>		
absence d'amiante

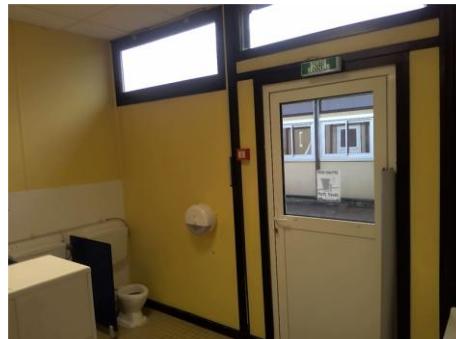
<b>Nom du client</b>	<b>Numéro de dossier</b>	<b>Pièce ou local</b>
COMMUNE DE TOURNEFEUILLE	5283387	RDC - San1
<b>Matériaux</b>	<b>Date de prélèvement</b>	<b>Nom de l'opérateur</b>
Fibre ciment		LAGNEAU Mickael
<b>Localisation</b>		
Panneaux-sandwichs - Façade(s)		
<b>Résultat amiante</b>		
Présence d'amiante ()		
<b>Résultat de la grille d'évaluation</b>		
Evaluation périodique

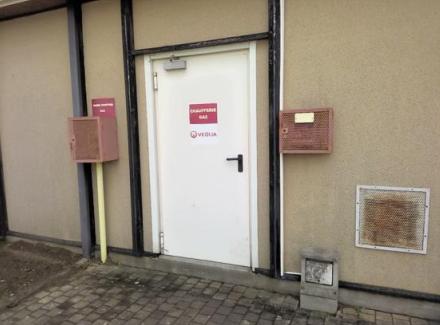
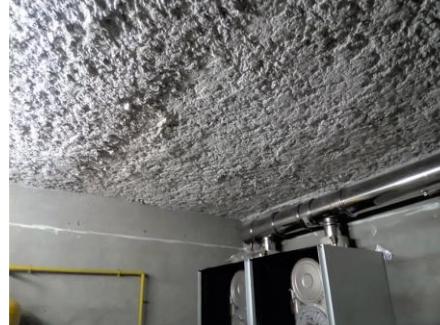
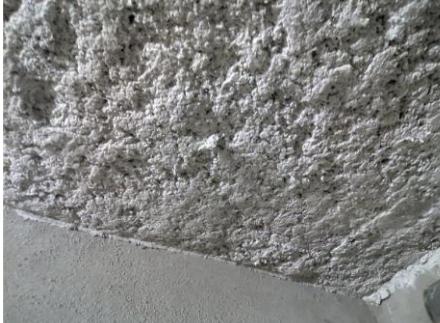
**PRELEVEMENT : P003**

Nom du client	Numéro de dossier	Pièce ou local
COMMUNE DE TOURNEFEUILLE	5283387	RDC - Chaufferie
Matériaux	Date de prélèvement	Nom de l'opérateur
Flocage	23/10/2025	LAGNEAU Mickael
Localisation		
Plafond - Plafond		
Résultat amiante		
absence d'amiante		
DESCRIPTION DU PRELEVEMENT :		
Objet : Flocage
