Synthèse DTA PAHIN Élémentaire Pablo PICASSO

Réf. : DIA-BZR04-2510-020

Dossier technique amiante d'un immeuble bâti

Groupe scolaire PAHIN Boulevard Goya
31170 TOURNEFEUILLE

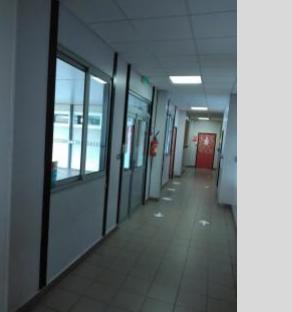
Rez de chaussée - Circulation 3 [Zone Homogène n°10]	Bardages et façades légères. [Panneau [fibres-ciment]]

Plaque fibre-ciment intérieur panneaux sandwich voir repère: R010	Après analyse référence échantillon n°001	Présence	Evaluation périodique	Voir ci-dessous.
Rez de chaussée - Dégagement 1 [Zone Homogène n°11]	Bardages et façades légères. [Panneau [fibres-ciment]]

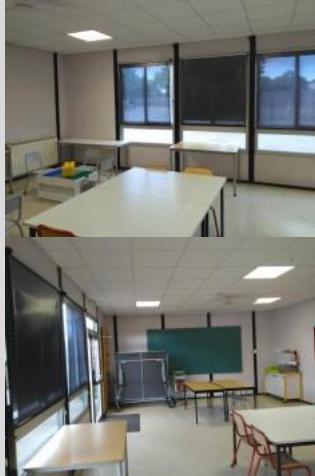
Après analyse référence échantillon n°001	Présence	Evaluation périodique	Voir ci-dessous.

Rez de chaussée - Atelier S8 [Zone Homogène n°3]	Planchers. [Dalle de sol]

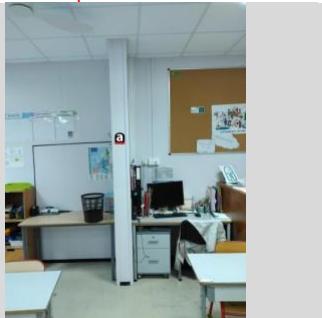
Plaque fibre-ciment intérieur panneaux sandwich voir repère: R010	Après analyse référence échantillon n°001	Présence	Evaluation périodique	Voir ci-dessous.
Rez de chaussée - Classe C5 [Zone Homogène n°23]	Poteaux (périmétriques et intérieurs). [Entourage de poteau (matériau sandwich)]

Entourage de poteaux voir repère: R023	Après analyse référence échantillon n°010	Présence	Evaluation périodique	Voir ci-dessous.
Rez de chaussée - Classe C5 [Zone Homogène n°24]	Poteaux (périmétriques et intérieurs). [Entourage de poteau (matériau sandwich)]

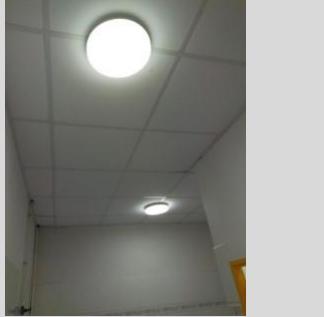
Plaque fibre-ciment intérieur sandwich panneaux	Après analyse référence échantillon n°001	Présence	Evaluation périodique	Voir ci-dessous.

Rez de chaussée - Sanitaire 1 [Zone Homogène n°11]	Bardages et façades légères. [Panneau (fibres-ciment)]	<p>voir repère: R010</p>

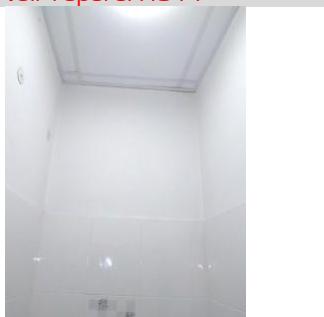
<p>Plaque fibre-ciment intérieur panneaux sandwich doublée voir repère: R011</p>	Après analyse référence échantillon n°001	Présence	Evaluation périodique	Voir ci-dessous.
Rez de chaussée - WC 14 [Zone Homogène n°11]	Bardages et façades légères. [Panneau (fibres-ciment)]	<p>voir repère: R011</p>

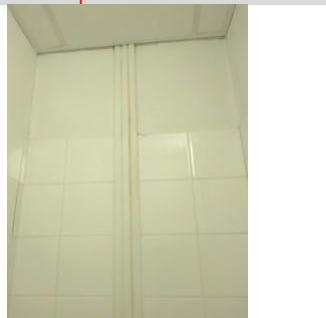
Plaque fibre-ciment intérieur sandwich panneaux voir repère: R010	Après analyse référence échantillon n°001	Présence	Evaluation périodique	Voir ci-dessous.
R+1 - WC 18 [Zone Homogène n°10]	Bardages et façades légères. [Panneau [fibres-ciment]]

Plaque fibre-ciment intérieur sandwich panneaux voir repère: R010	Après analyse référence échantillon n°001	Présence	Evaluation périodique	Voir ci-dessous.
